LAUDO DE VISTORIA

Imóvel: CENTRO DE ATENÇÃO PSICOSSOCIAL – CAPS II

Endereço do imóvel: Passagem Vieira, nº 90 – Centro / Marituba - PA

Data: 19/02/2021

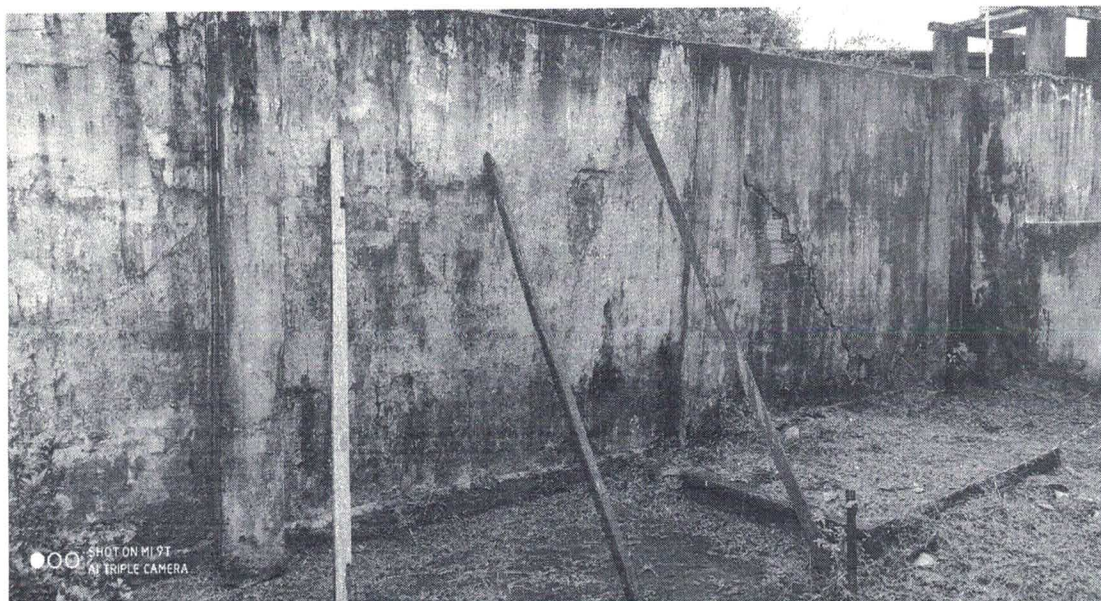
- Na área externa possui piscina, banheiros e cozinha em estado regular.
- O imóvel possui muro em toda a lateral do terreno em alvenaria, sendo que, existe uma parte do muro que está desabando, se fazendo necessário reparos.
- O objetivo desta avaliação é verificar as condições físicas e de conservação do imóvel, cabendo a secretaria que o utilizará analisar se o mesmo atende suas necessidades de trabalho.
- Ao término do contrato o imóvel será devolvido, não cabendo à prefeitura a realização de qualquer reparo nas instalações hidrossanitárias, elétricas, de cabeamento estruturado ou qualquer outro reparo na estrutura em concreto armado ou metálica.

MURO ESCORADO
