**Contratante:** PREFEITURA MUNICIPAL DO MUNICIPIO DE SANTA MARIA DO PARÁ – SECRETARIA MUNICIPAL DE SAUDE - SAMU.

**Endereço:** Rua Santa Rosa, Centro, Santa Maria do Pará/PA, CEP 68738-000.

**Assunto:** Laudo técnico estrutural

**Escopo:** Investigar e avaliar a condição de integridade física – estrutural do imóvel supra citado.

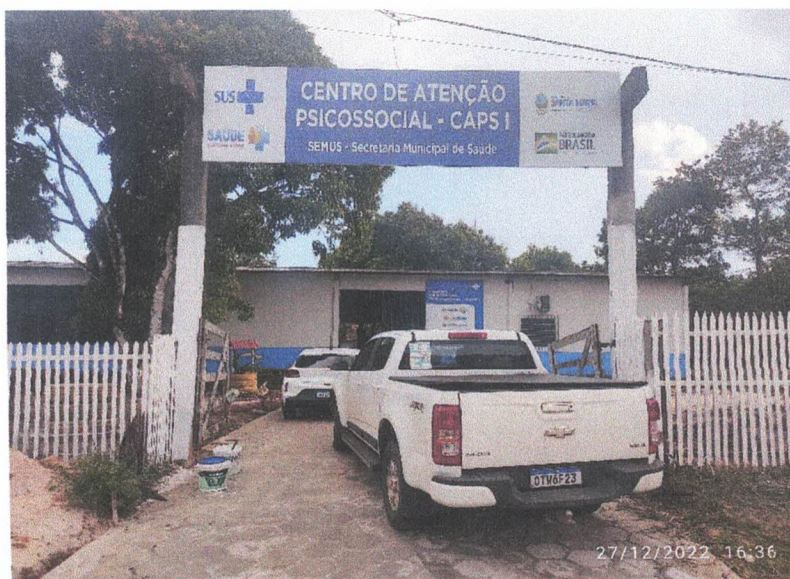
Figura 2: Foto da fachada.

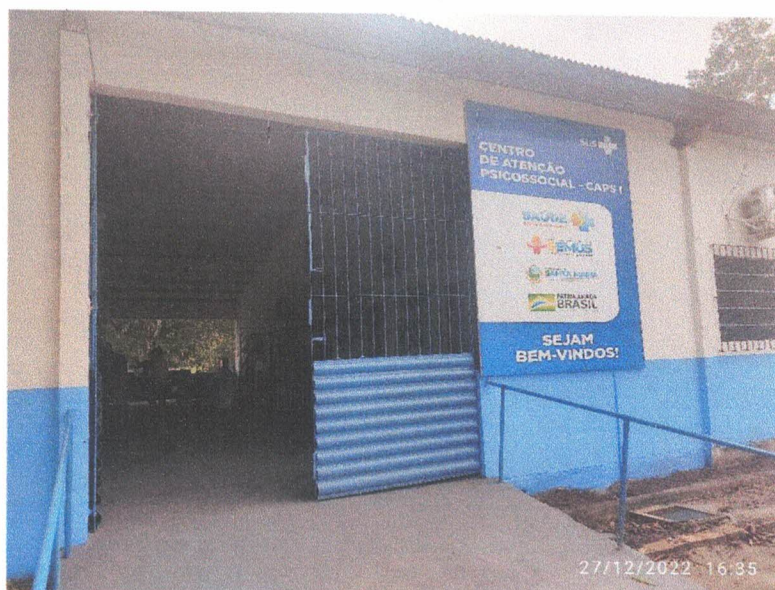
Figura 3: Entrada da edificação vistoriada.  
Fonte: Arquivo Pessoal. 27/12/2022.

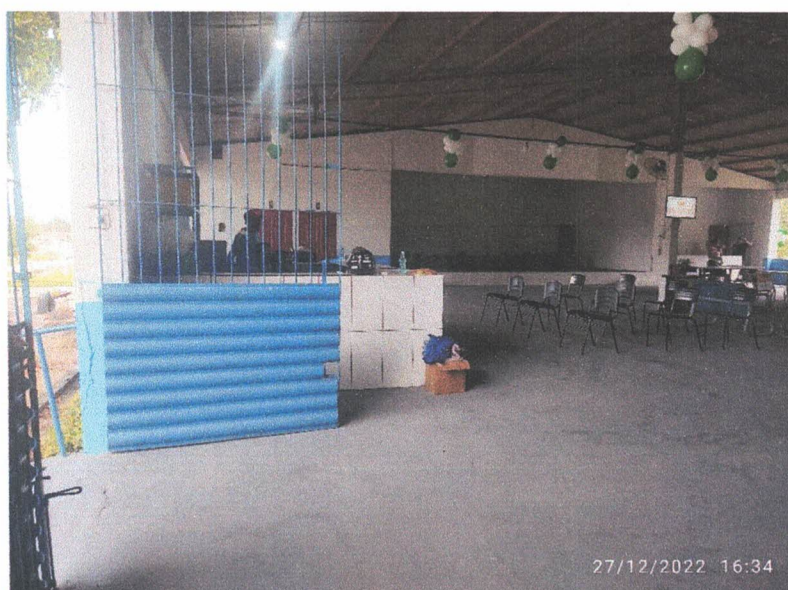
Figura 4: Área de circulação.  
Fonte: Arquivo Pessoal. 27/12/2022.

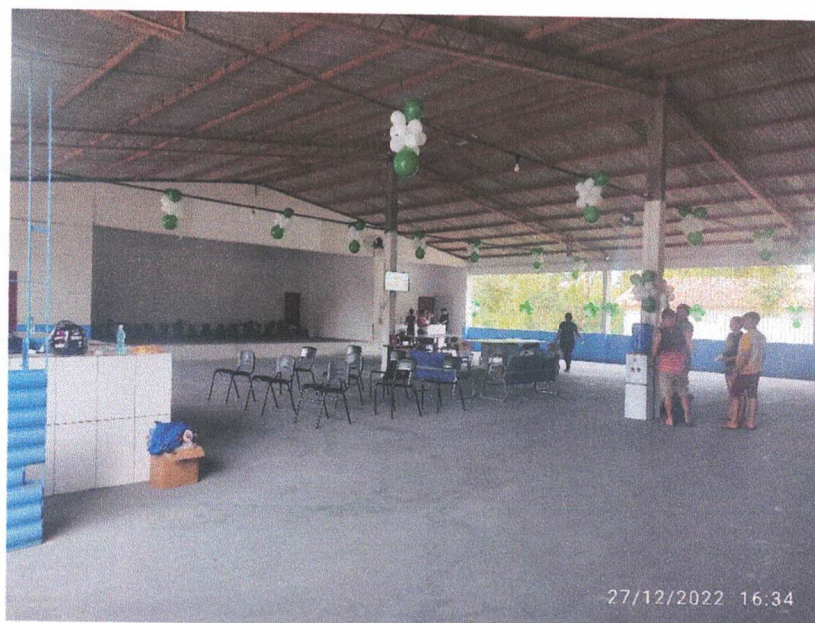
Figura 5:Área de circulação.  
Fonte: Arquivo Pessoal. 27/12/2022.

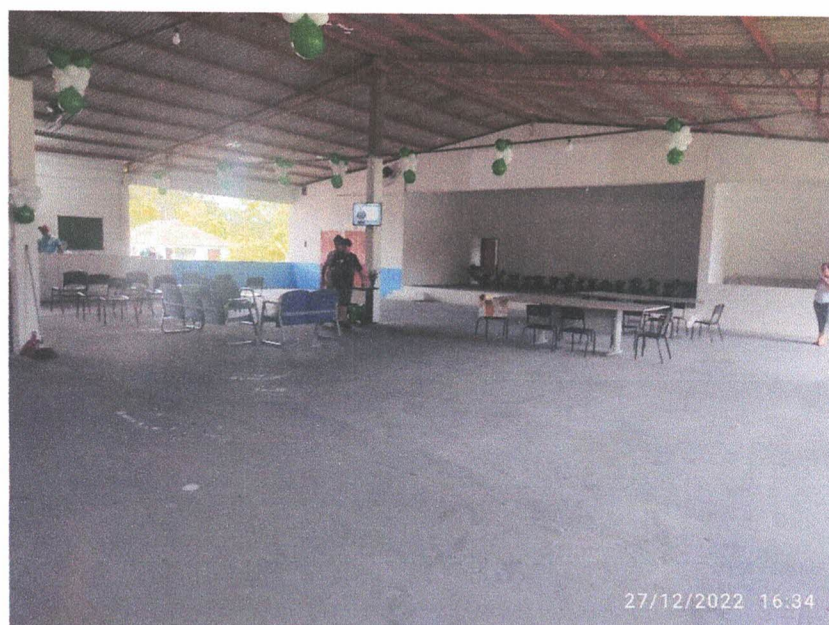
Figura 6:Área de circulação.  
Fonte: Arquivo Pessoal. 27/12/2022.

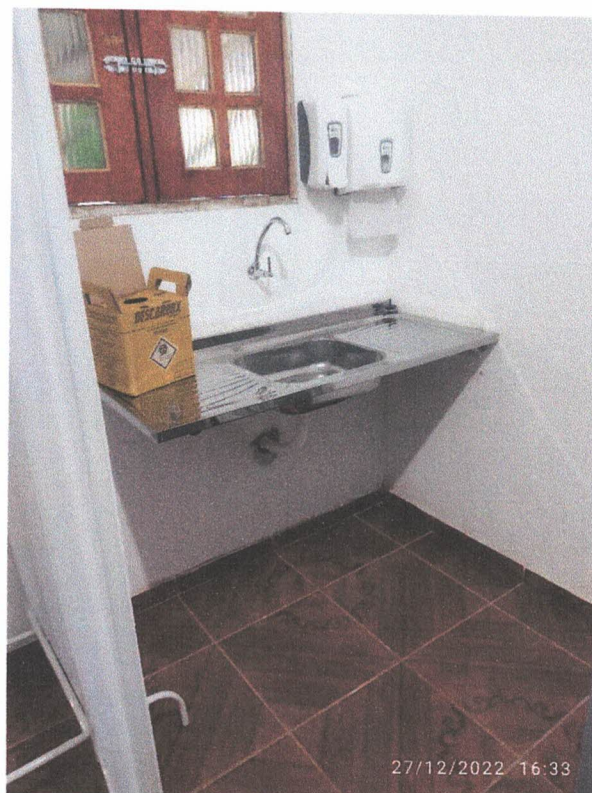
Figura 7:Sala adaptada.  
Fonte: Arquivo Pessoal. 27/12/2022.

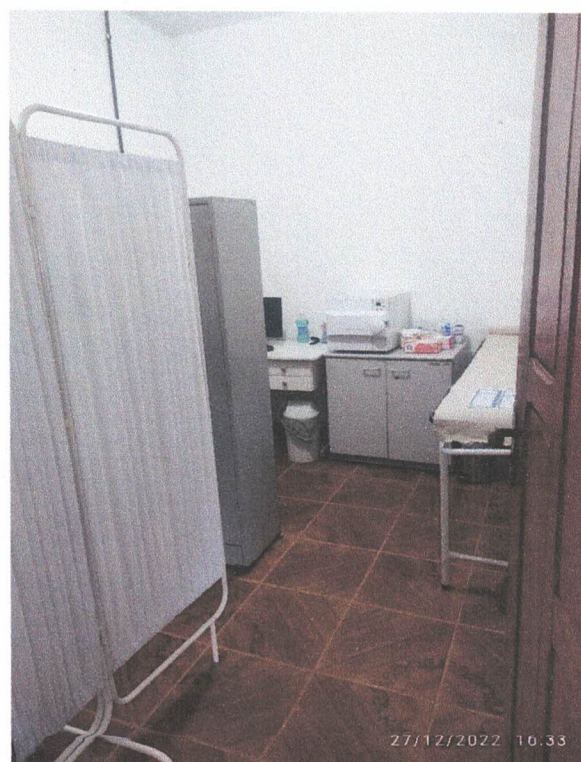
Figura 8:Sala adaptada.  
Fonte: Arquivo Pessoal. 27/12/2022

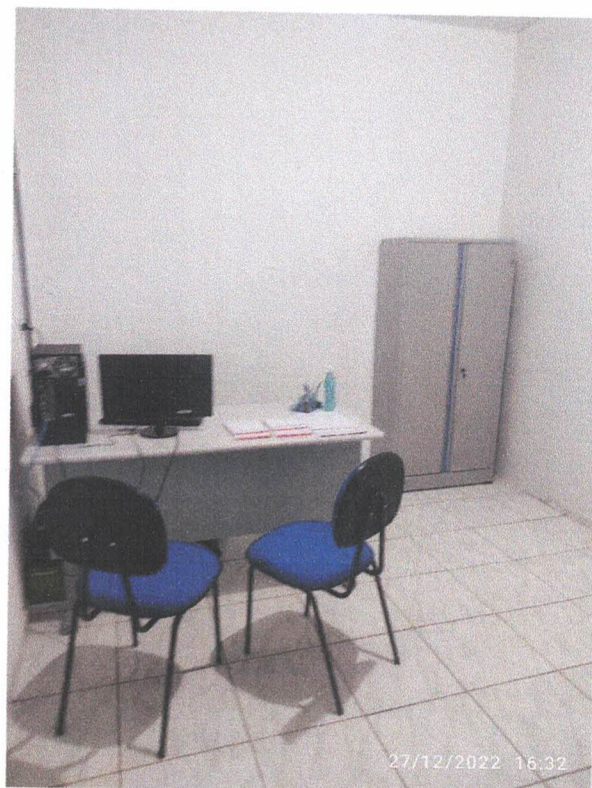
Figura 9:Sala adaptada.  
Fonte: Arquivo Pessoal. 27/12/2022

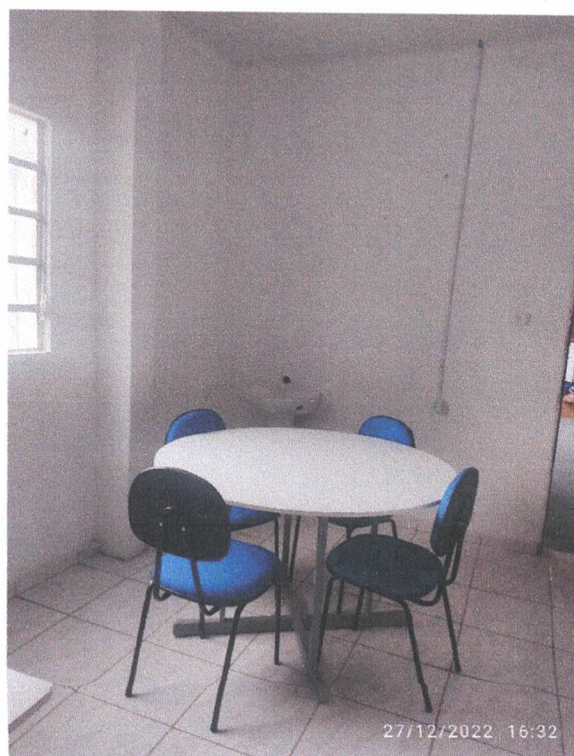
Figura 10:Sala adaptada.  
Fonte: Arquivo Pessoal. 27/12/2022

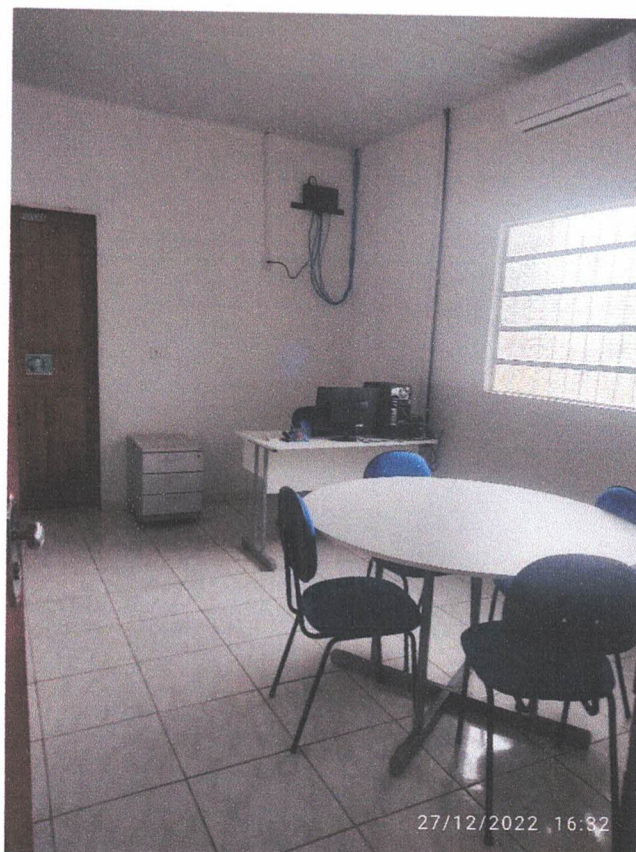
Figura 11:Sala adaptada.  
Fonte: Arquivo Pessoal. 27/12/2022

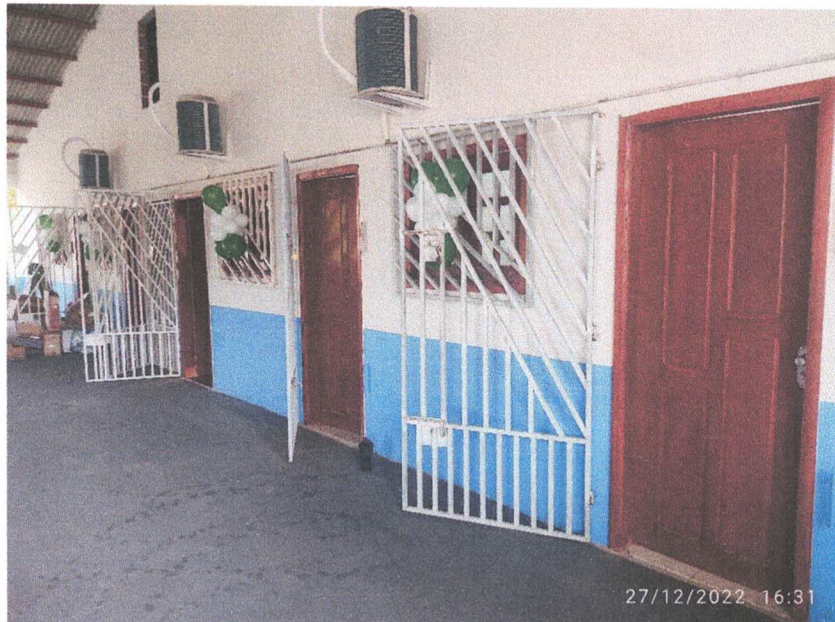
Figura 12:Sala adaptada.  
Fonte: Arquivo Pessoal. 27/12/2022
