GOVERNO DO ESTADO DO PARÁ  
PREFEITURA MUNICIPAL DE ORIXIMINÁ  
SECRETARIA MUNICIPAL DE DESENVOLVIMENTO URBANO – SEMDURB  
SETOR DE ENGENHARIA

## **RELATÓRIO TÉCNICO DE AVALIAÇÃO DAS CONDIÇÕES PREDIAIS DE EDIFICAÇÃO A SER ALUGADA PARA A SECRETARIA MUNICIPAL DE EDUCAÇÃO DE ORIXIMINÁ-PA.**

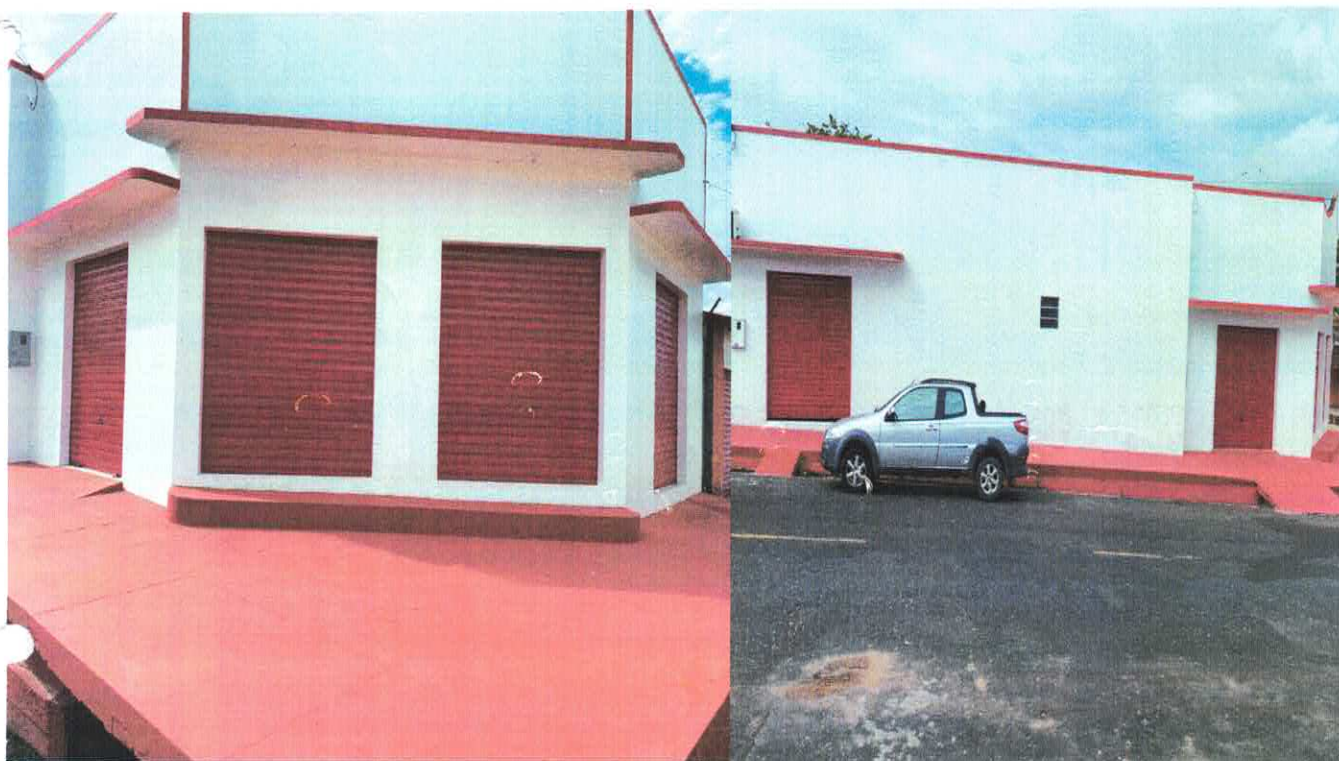
*Figuras 1 e 2 – Fachada da Edificação*

As figuras 1 e 2 mostram a fachada da Edificação, sem nenhum problema ou patologia a ser corrigida, com pintura recente, inclusive nas portas metálicas de acesso.

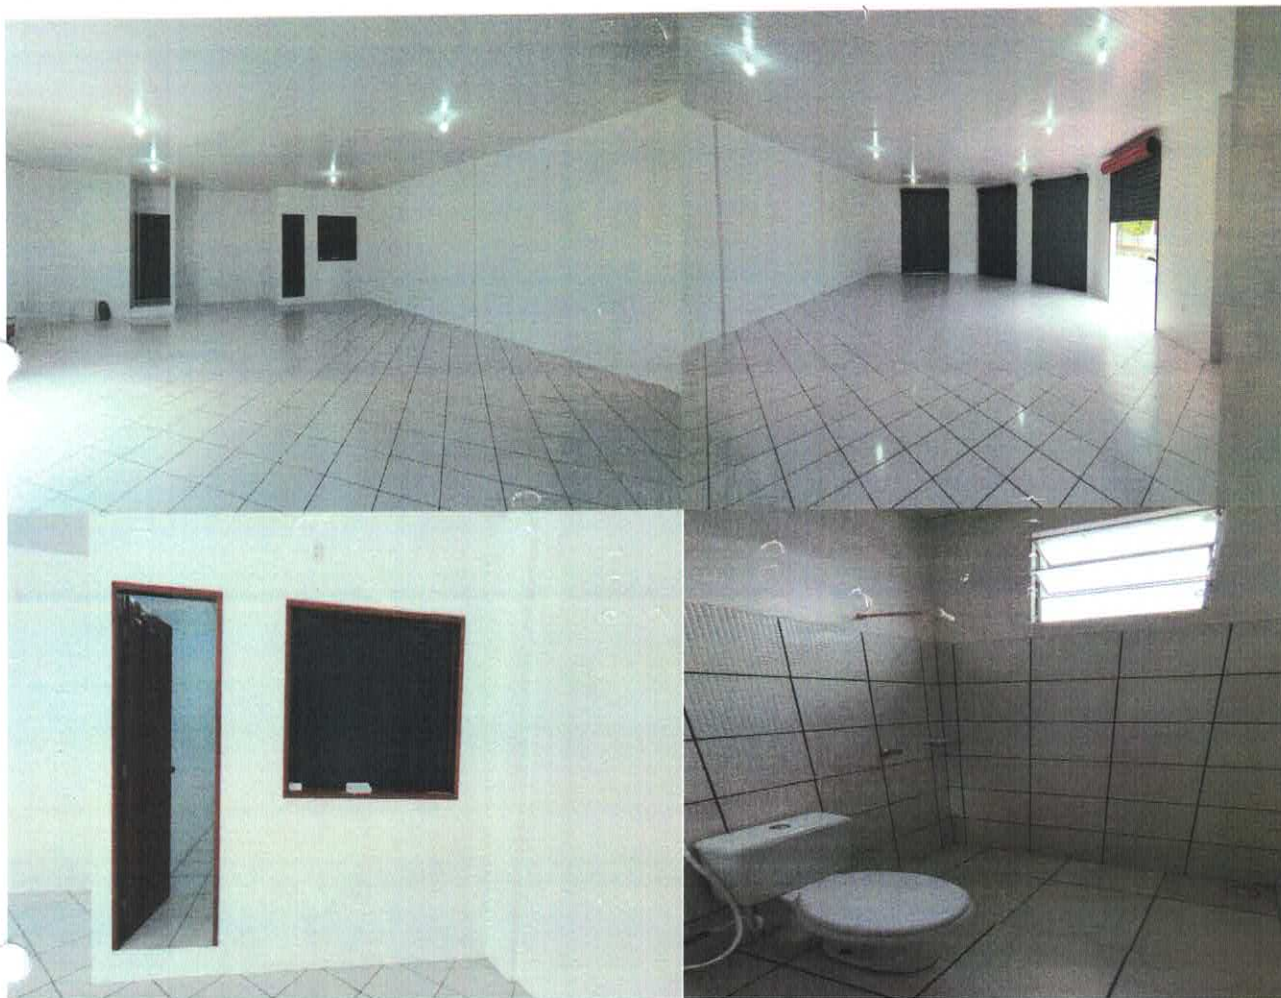
*Figuras 3,4,5,6 – Salão Principal*

As figuras 3,4,5,6 mostram o Salão principal com 1 sala/escritório anexa e 1 banheiro, sem nenhum problema ou patologia a ser corrigida, com a pintura recente e revisão realizada nas Instalações elétricas (sem nenhum problema constatado). As figuras demonstram também que a alvenaria e cobertura não possuem nenhum problema ou patologia a ser corrigida, inclusive com Forro em todos os setores da edificação.

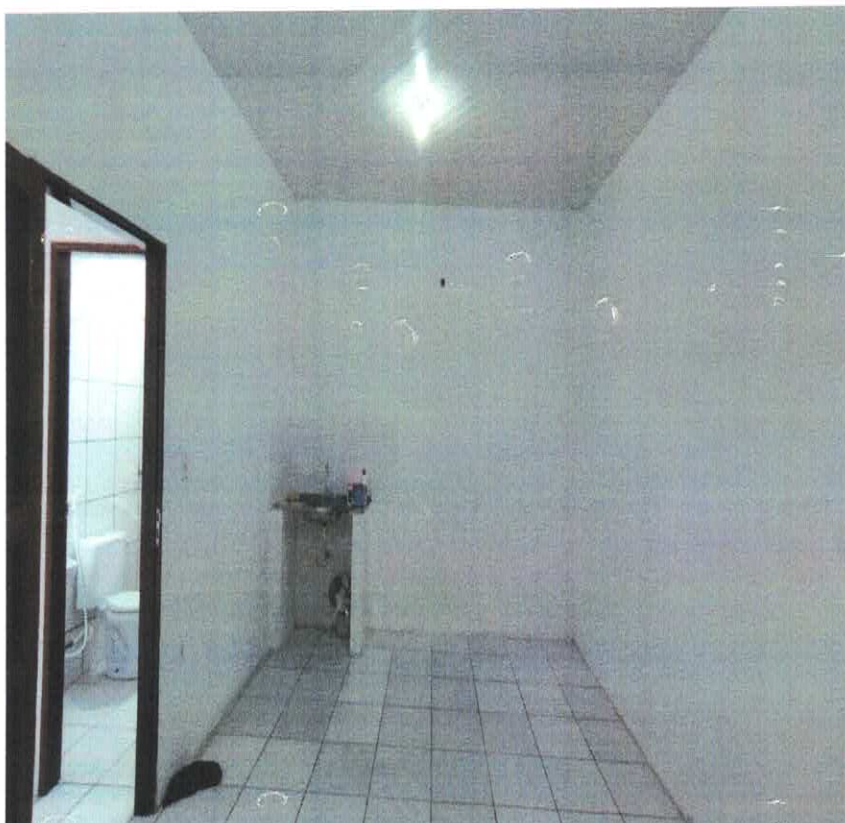
Figura 7 – Cozinha

A figura 7 demonstra que a Cozinha não possui nenhum problema ou patologia a ser corrigida. Foram verificadas as condições das instalações elétricas, instalações hidráulicas, piso, cobertura e etc, nenhuma apresentou algum tipo de problema ou patologia.

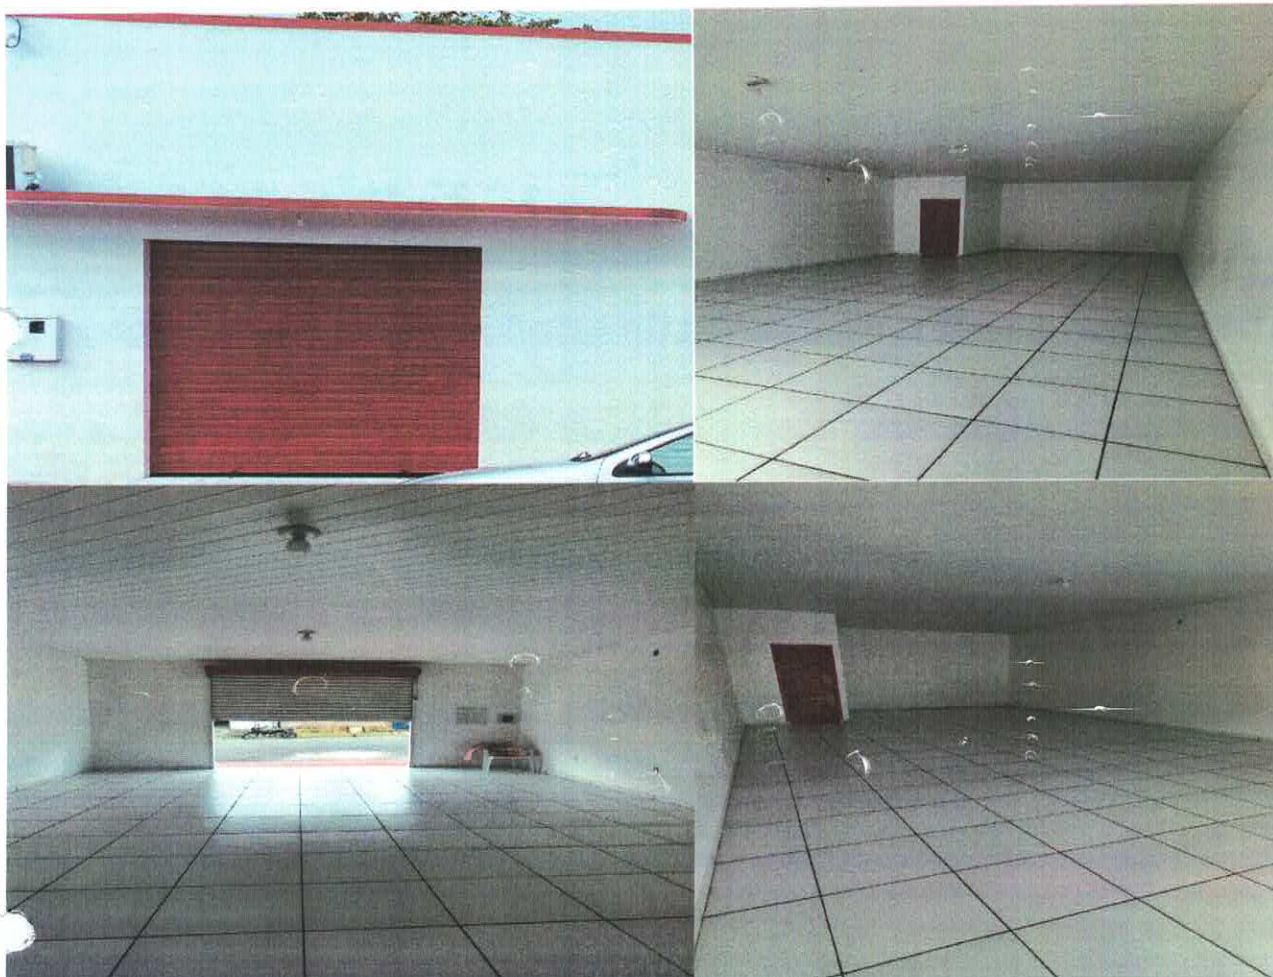
*Figuras 8,9,10,11 – Sala Anexa com Banheiro*

Nas figuras 8,9,10,11 observamos que a Sala anexa possui 1 banheiro com instalações hidráulicas sem nenhum problema ou patologia. As instalações elétricas também estão sem nenhum problema ou patologia a ser corrigida. Pintura recente realizada e cobertura com forro instalado na sala sem nenhum problema identificado ou patologia a ser corrigida.
