## **1 - IDENTIFICAÇÃO**

**Contratante:** PREFEITURA MUNICIPAL DO MUNICIPIO DE SANTA MARIA DO PARÁ – IBGE (Instituto Brasileiro de Geografia e Estatística).

**Assunto:** Laudo técnico estrutural

**Escopo:** Investigar e avaliar a condição de integridade física – estrutural do imóvel supracitado.

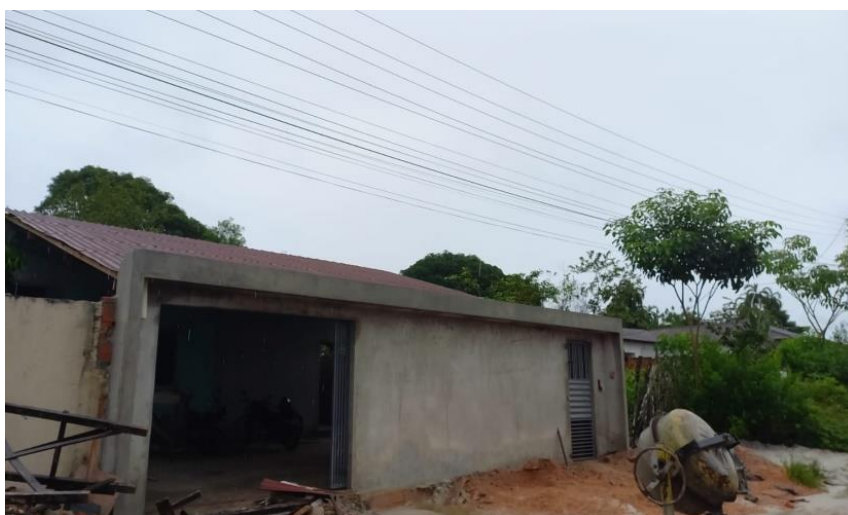
Figura 2: Foto da fachada.  
Fonte: Arquivo Pessoal. Data: 01/04/2022.

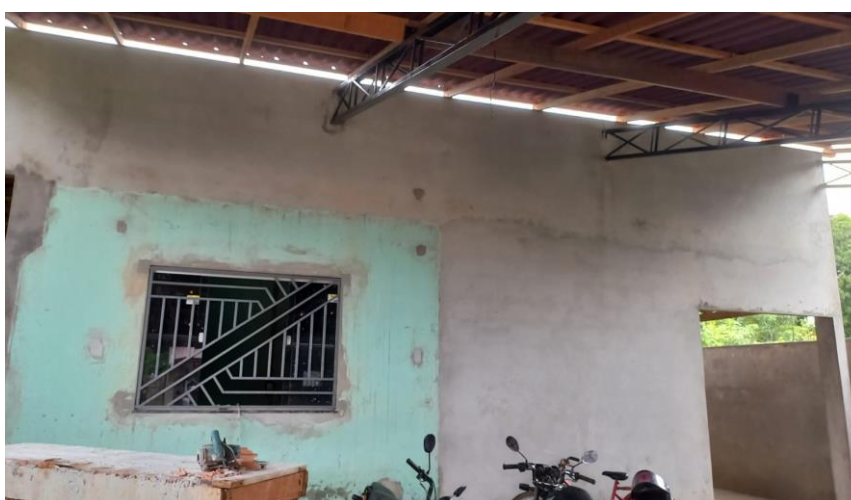
Figura 3: Entrada da edificação vistoriada.  
Fonte: Arquivo Pessoal. 01/04/2022.

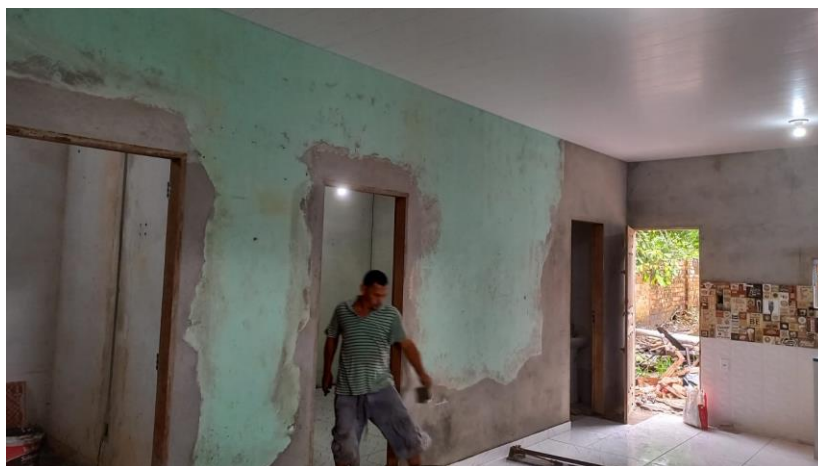
Figura 4: Hall de entrada da edificação vistoriada.  
Fonte: Arquivo Pessoal. 01/04/2022.

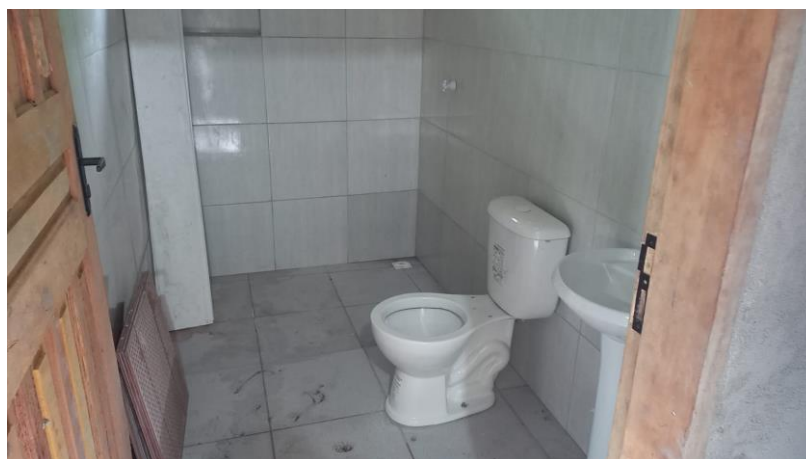
Figura 5: Sala funcional da edificação vistoriada.  
Fonte: Arquivo Pessoal. 01/04/2022.
