## LAUDO DE VISTORIA

**SOLICITANTE: SECRETARIA MUNICIPAL DE EDUCAÇÃO - SEMED**

**Imóvel: ESCOLA RAQUEL DE QUEIROZ.**

**Data: 15/12/2021**

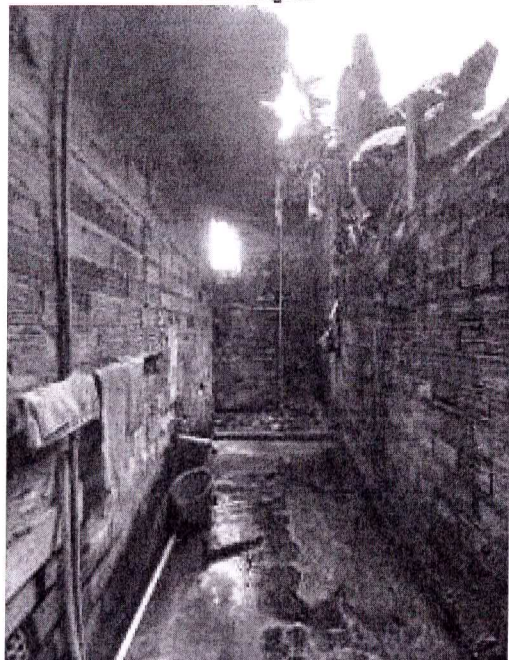
| AVALIAÇÃO GERAL - ÓTIMO ( <input type="checkbox"/> ) BOM ( <input checked="" type="checkbox"/> ) REGULAR ( <input type="checkbox"/> ) RUIM ( <input type="checkbox"/> ) | | |
|---|---|---|
| CAIXA D'ÁGUA | REGULAR | É necessário que faça a revitalização da estrutura de suporte da caixa d'água. |

Figura 7 – Recuo Lateral direito e estrutura da caixa d'água.

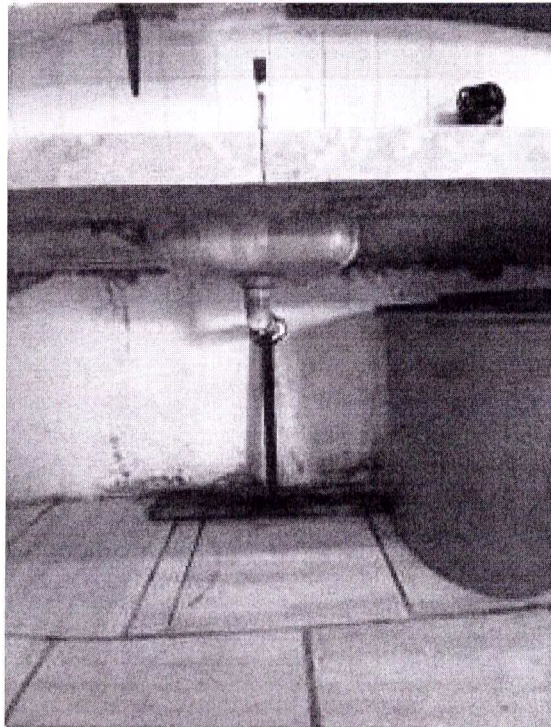
Figura 13 – bancada de concreto revestida da  
Copa/ cozinha, Tubulação Sustentada de forma  
inadequada.
