LAUDO DE VISTORIA - ALUGUEL

DEPARTAMENTO DE RELAÇÕES COM A COMUNIDADE - DRC

- Rua C, 593. Bairro Cidade Nova. Parauapebas-PA

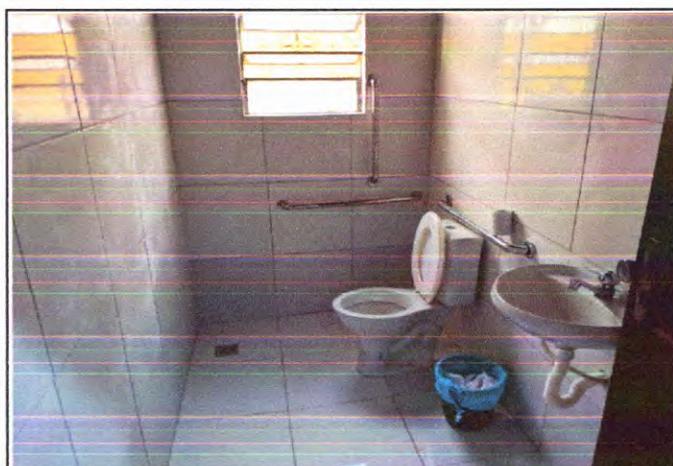
Foto 10: Banheiro adaptado

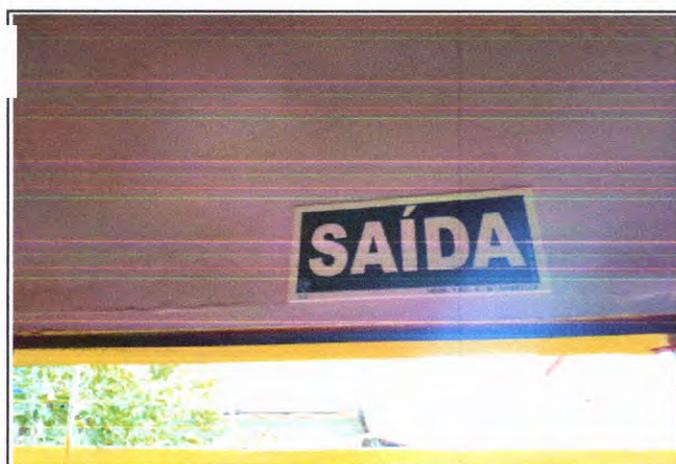
Foto 11: Placa de sinalização de emergência

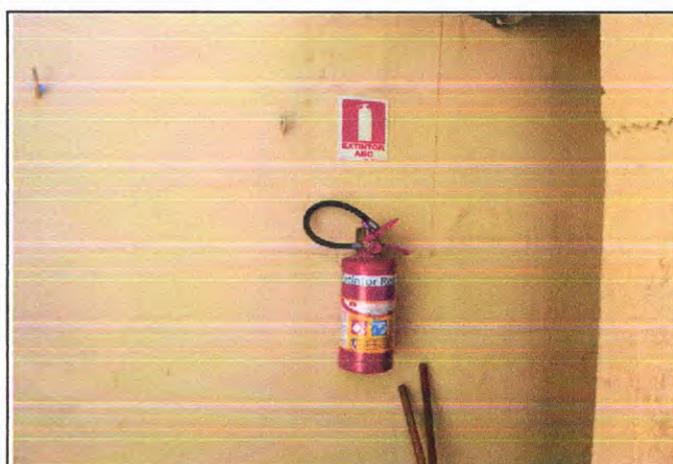
Foto 12: Extintor instalado

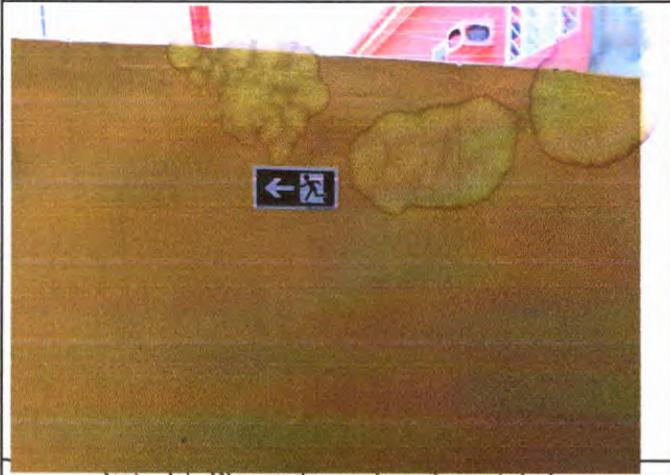
Foto 13: Placas de sinalização instaladas

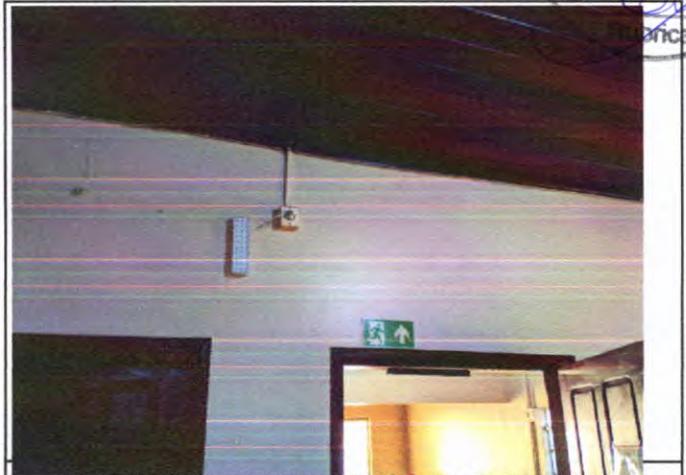
Foto 14: Sinalização e iluminação de emergência

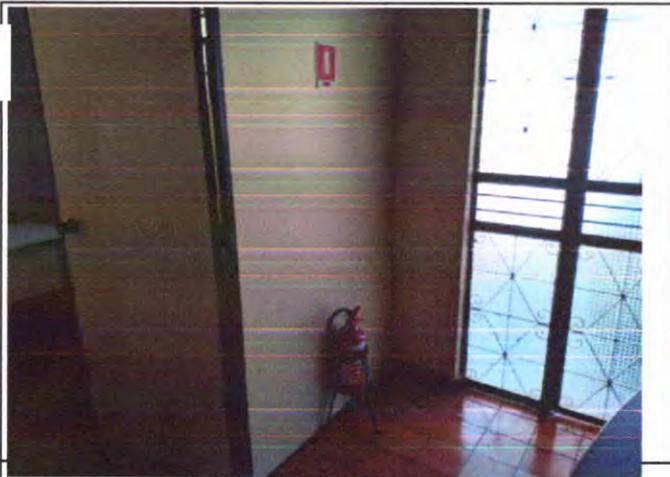
Foto 15: Extintor no local

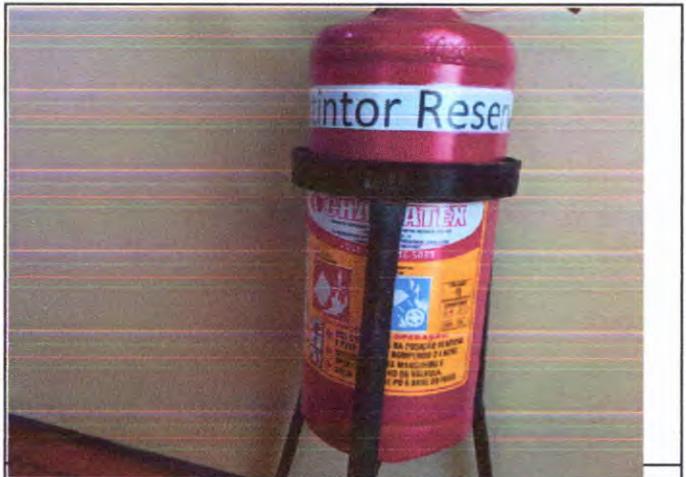
Foto 16: Extintor no local
