LAUDO Nº 007/2022

### LAUDO DE VISTORIA E AVALIAÇÃO DE IMÓVEL

**IMÓVEL:** Residência construída em alvenaria, localizada na Rua João Siqueira – S/N, Bairro: Jurubeba, Município de Belterra-Pará

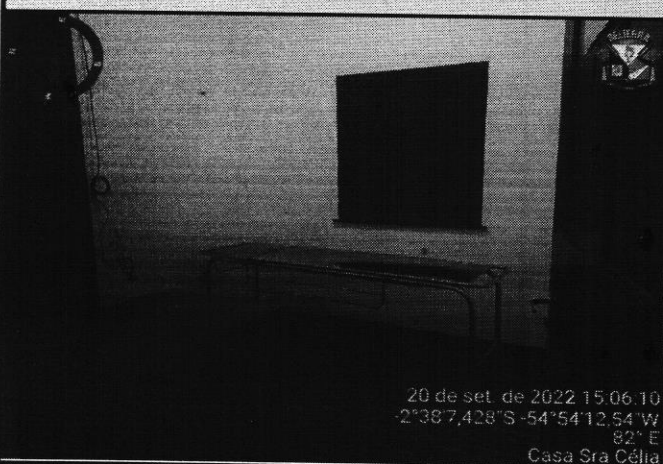
QUARTO 03

Área: 8,00m<sup>2</sup>  
Pé direito: 3,00 m  
Revestimento: Paredes rebocadas e pintura em estado de deterioração  
Piso: cerâmico, padrão médio  
Forro: PVC textura em madeira  
Porta e Caixilho: Madeira  
Janelas: 01 unidade confeccionada em madeira.  
Pontos de iluminação: 01 ponto  
Interruptor: 01  
Pontos de tomada: 02 tomadas duplas

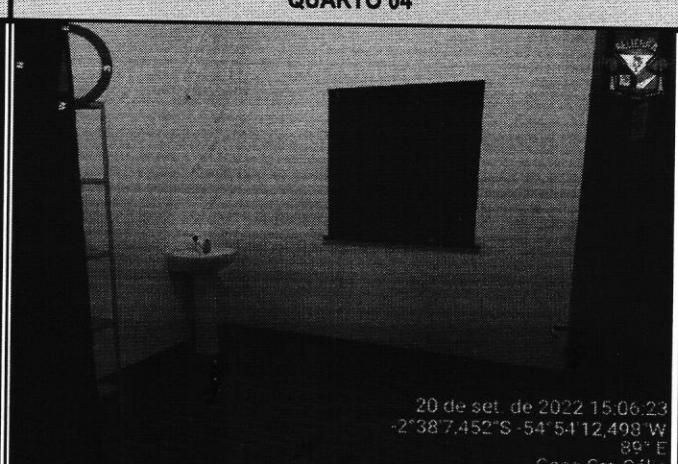
QUARTO 04

Área: 7,00 m<sup>2</sup>  
Pé direito: 3,00 m  
Revestimento: Paredes rebocadas e pintura em estado de deterioração  
Piso: cerâmico, padrão médio  
Forro: PVC textura em madeira  
Porta e Caixilho: Madeira  
Janelas: 01 unidade confeccionada em madeira.  
Pontos de iluminação: 01 ponto  
Interruptor: 01  
Pontos de tomada: 02 tomadas duplas  
Lavatório: 01 unidade

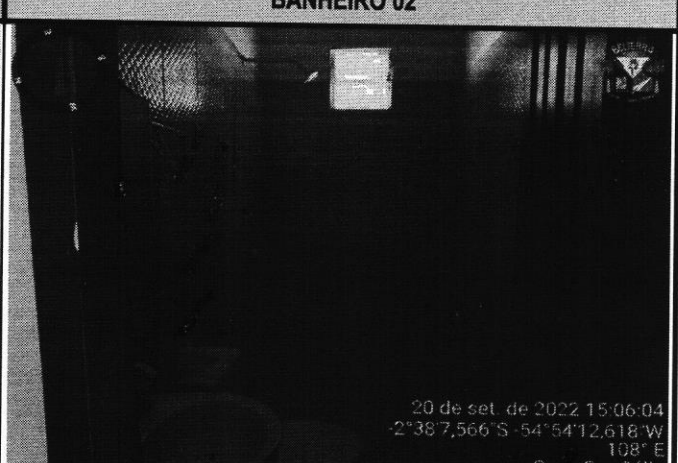
BANHEIRO 02

Revestimento: Paredes com revestimento cerâmico na cor bege à 1,80 metros de altura e o restante da parede possui pintura em estado de deterioração

Kit banheiro: danificado

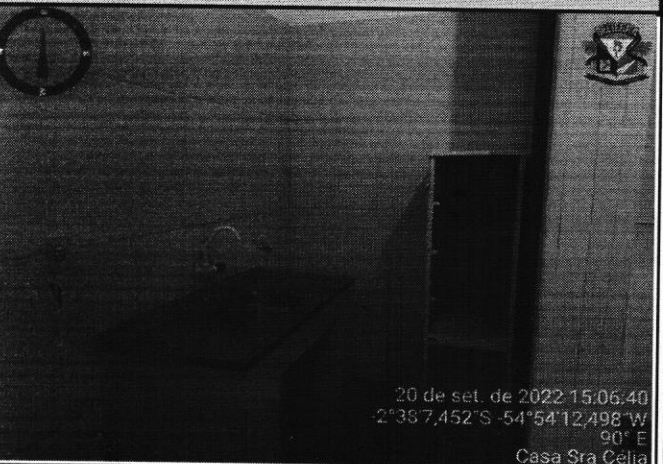
COZINHA

Revestimento: Paredes rebocadas e parte frontal da pia com revestimento cerâmica com altura de 1,80m.
