## **LAUDO TÉCNICO DE RENOVAÇÃO DE ALUGUEL**

1.2 - Endereço do imóvel: Av. Cipriano Santos, nº 587 – Canudos.

Renovação do contrato de locação que abriga a **UNIDADE PEDAGÓGICA SANTO AGOSTINHO DA ALDEIA (PRÉDIO I)**

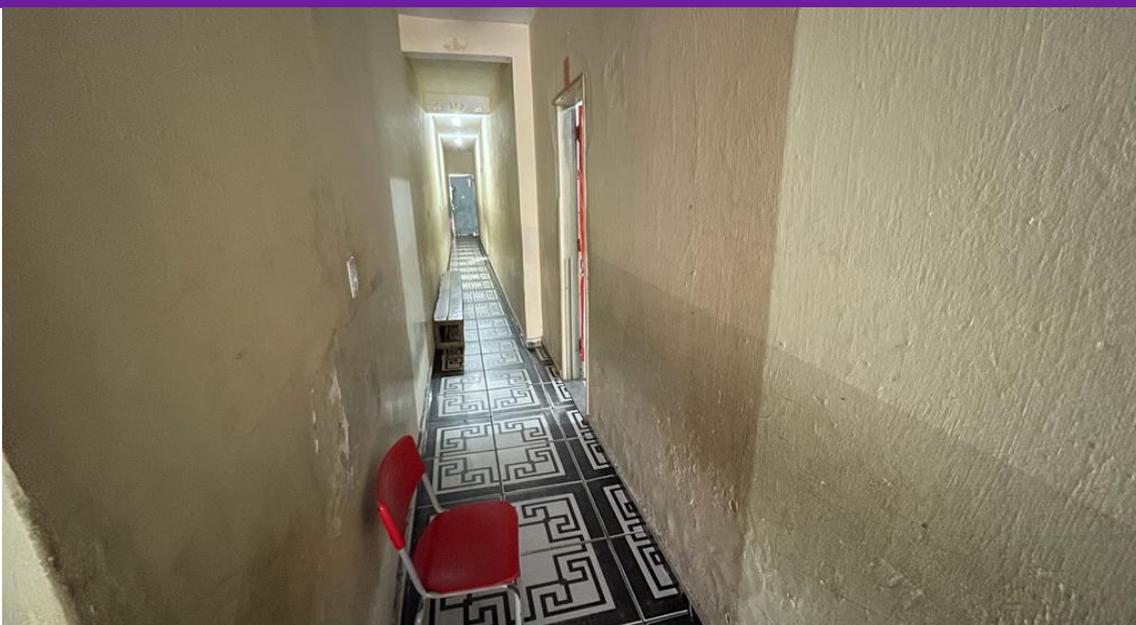
Figura 02 – Corredor de acesso pavimento térreo, revitalização de pintura (Proprietário);

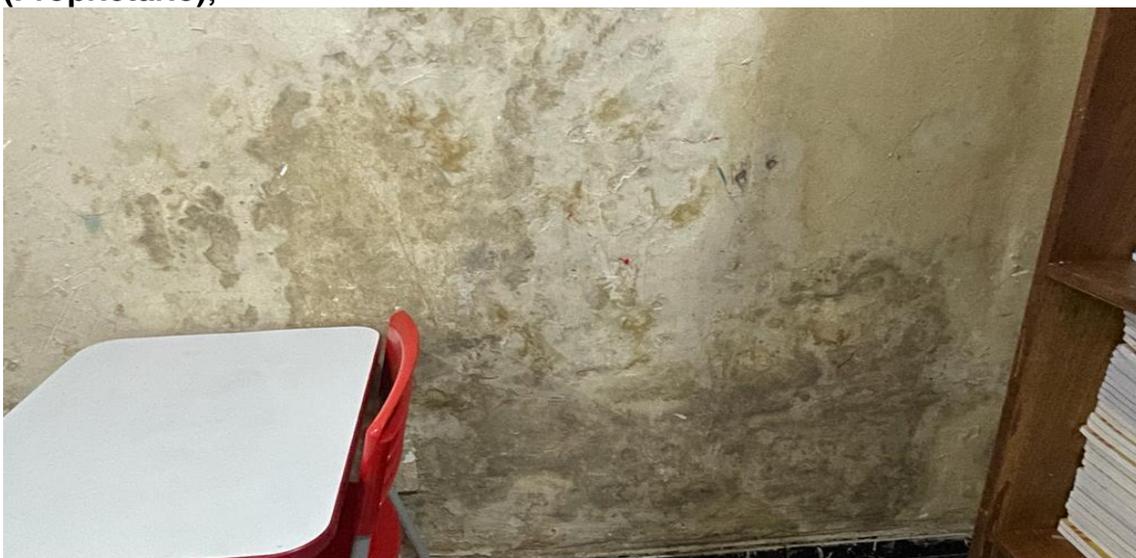
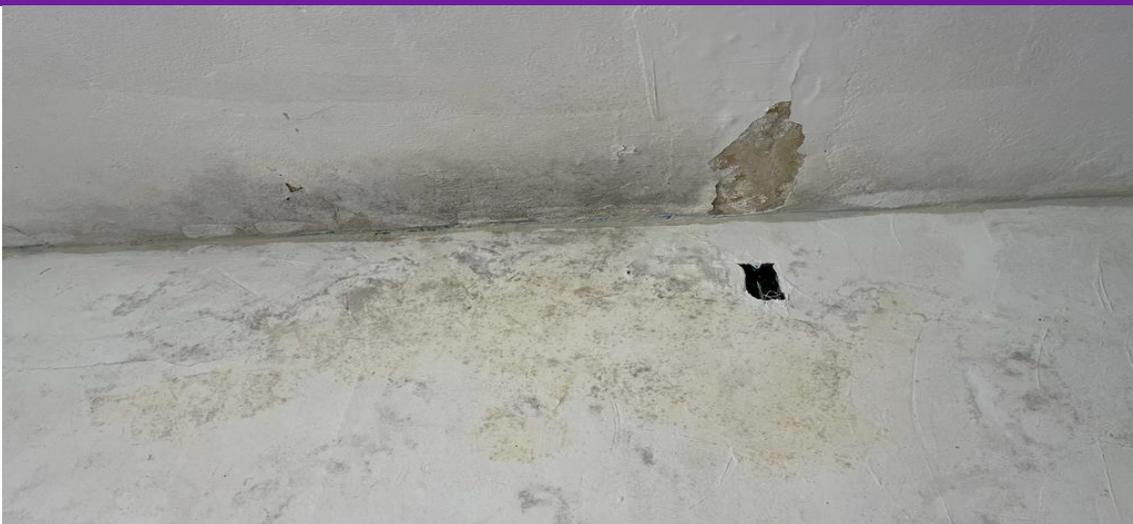
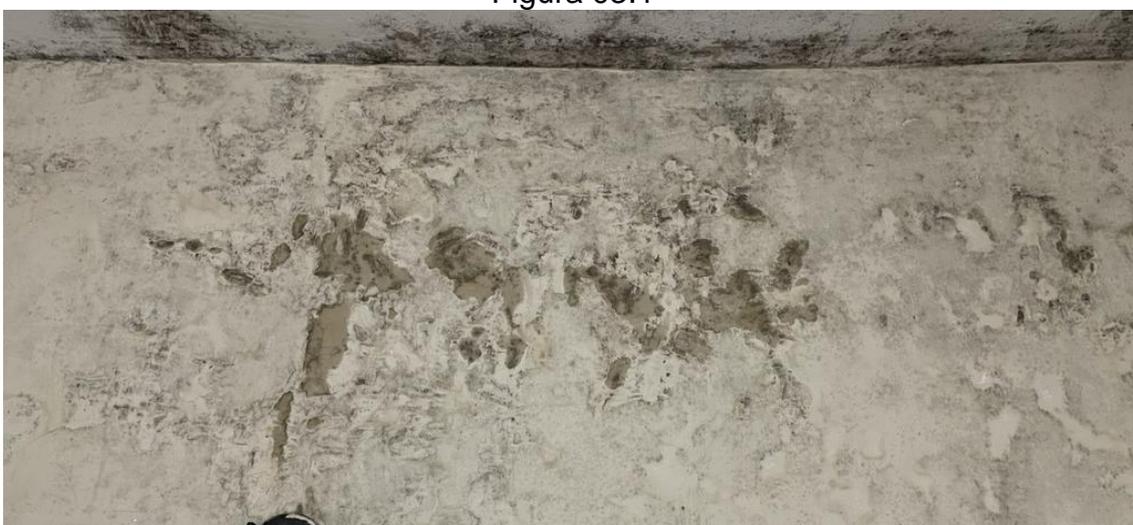
Figura 03.2 – (03; 03.1; 03.2) Sala de aula, presença de manifestações patológicas decorrentes de infiltrações, necessidades de tratamento e reparos **(Proprietário)**;

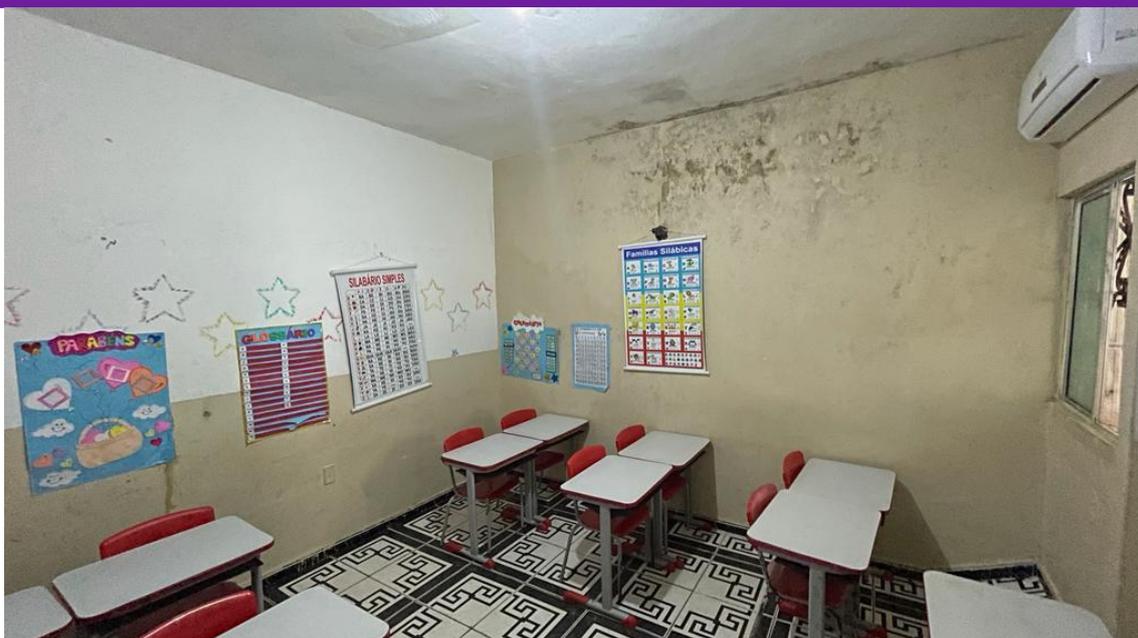
Figura 04 – Sala de aula, piso cerâmico, paredes com pintura, forro em face inferior de laje, iluminação inadequada, esquadrias de vidro; tratamento de manifestações patológica decorrentes de infiltrações, raspagem e tratamento de umidade, revitalização de pintura, revisão elétrica. **(Proprietário);**

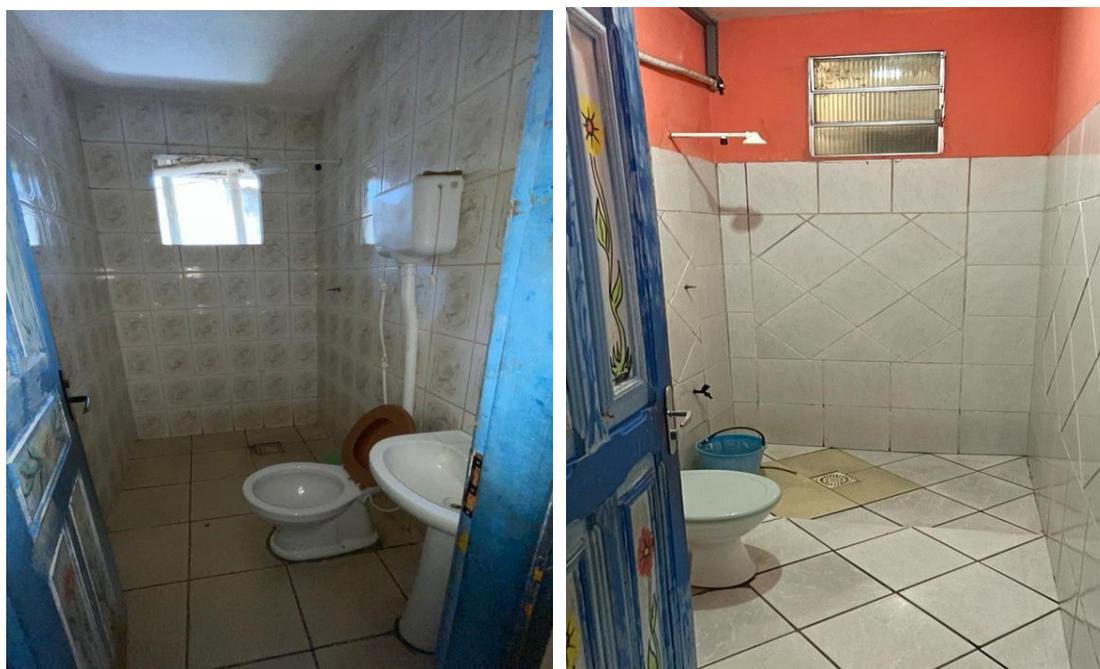
Figura 05 – Banheiros, revestimento cerâmico, piso em lajota cerâmica, louças sanitárias, iluminação inadequada, revisão elétrica, revisão em pontos de água e esgoto **(Proprietário).**

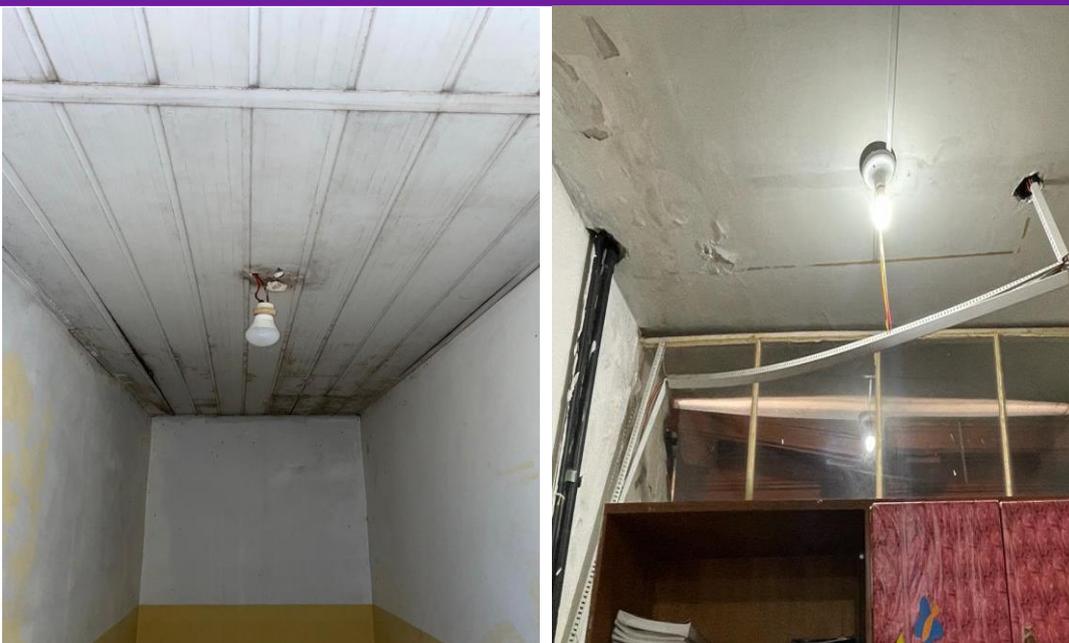
Figura 07 – Circuito elétrico exposto, necessidade de revisão elétrica e reparos (Proprietário);

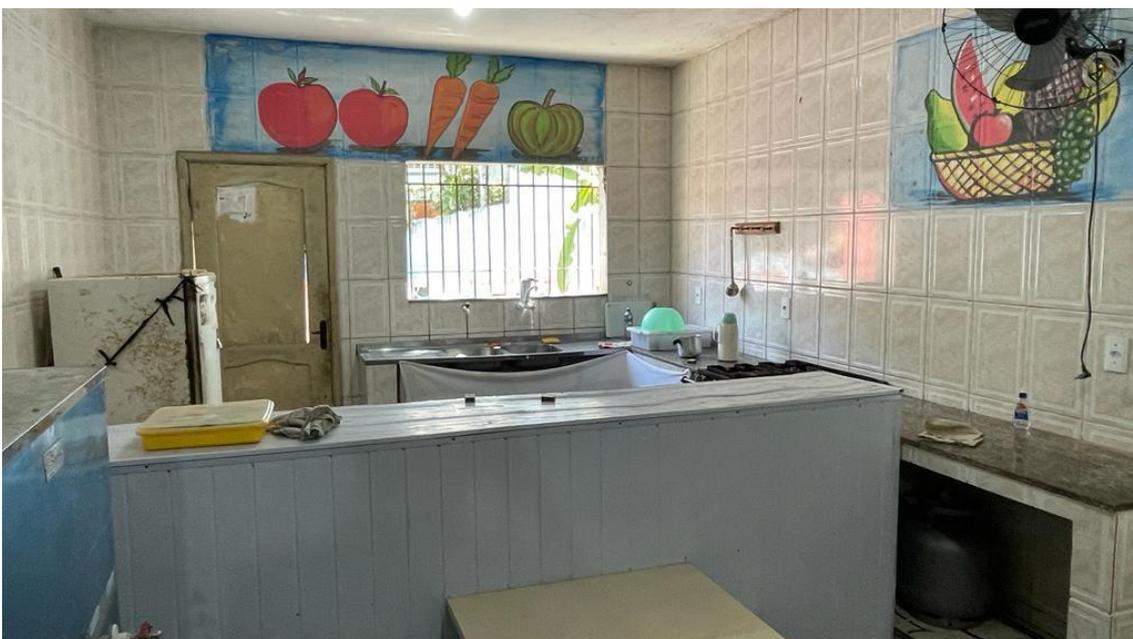
Figura 08 – Cozinha/refeitório, face inferior de laje argamassada e com pintura, iluminação inadequado, aberturas sem fechamento adequado, sem instalação de tela para proteção contra insetos, paredes com revestimento cerâmico, piso com lajota cerâmica, bancada em concreto com tampo de mármore. (Proprietário).

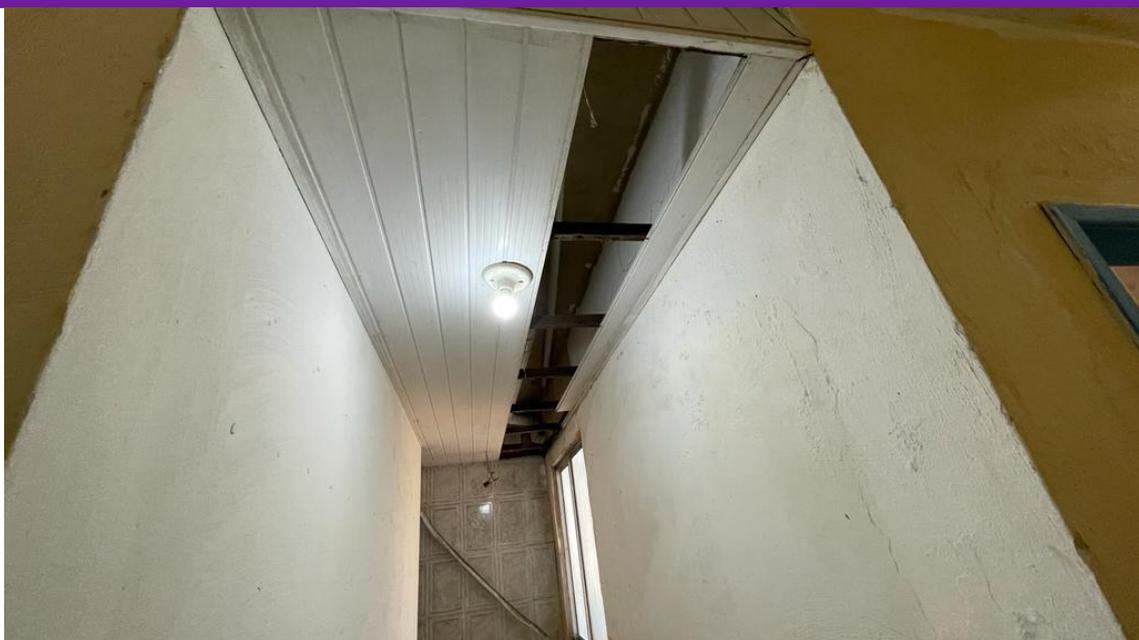
Figura 09 – Corredor de acesso 1º pav, necessidade de reparos em barroteamento, bem como recolocação de forro em lambril de pvc. **(Proprietário).**
