LAUDO DE AVALIAÇÃO LOCATÍCIA IMÓVEL URBANO

**Imóvel localizado na Avenida Muiraquitã, Nº 28 – Bairro:
Aeroporto Velho – Santarém - PA**

ESPÉCIE: Laudo de Avaliação de Imóvel Nº 003/2025

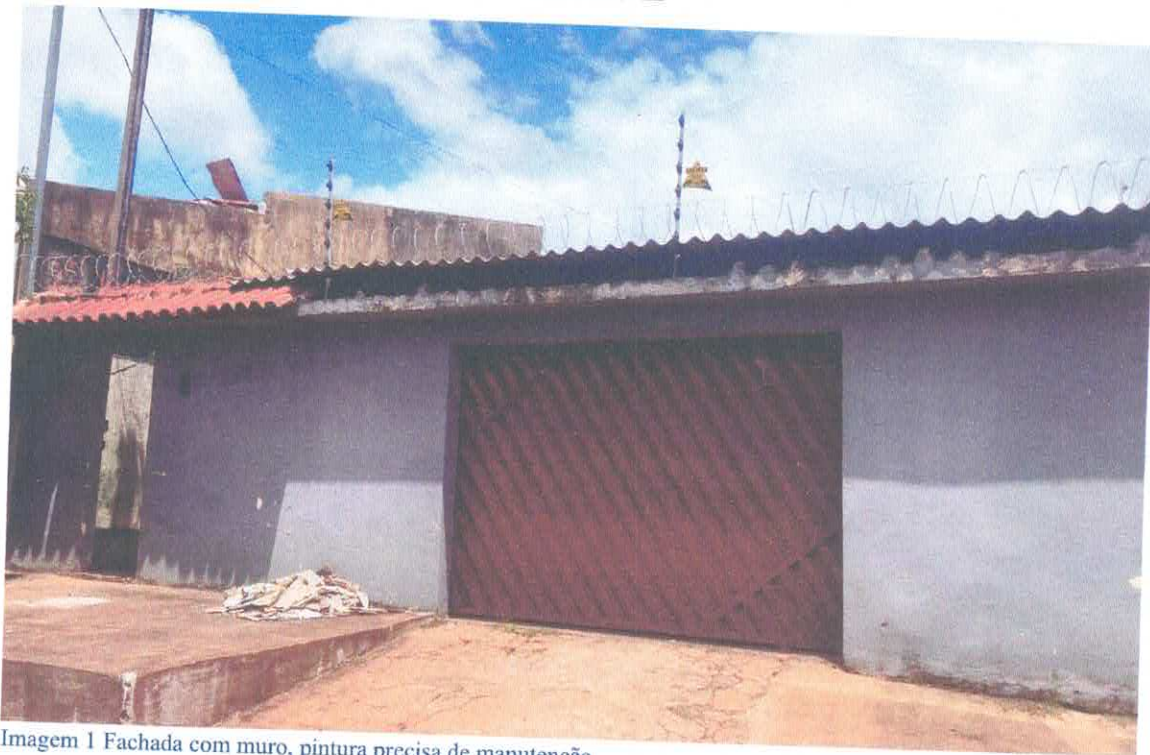
Obs: Pintura na fachada principal precisa de manutenção, lateral direita do imóvel pintura precisa de manutenção, no quarto 03 precisa de tratamento contra umidade e manutenção na pintura, depósito precisa de reparo na parede que apresenta trinca e manutenção na pintura, na entrada da cozinha acesso lateral parede precisa de reparo pois apresenta trinca e refazer pintura, parede da área de serviço próximo a caixa d'água precisa ser refeita pintura.

Imagem 1 Fachada com muro, pintura precisa de manutenção

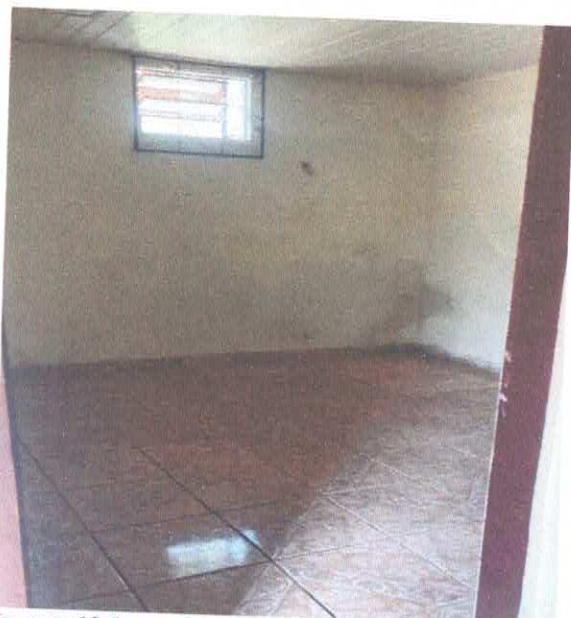
Imagem 12 Quarto 3, precisa ser corrigido umidade e pintura

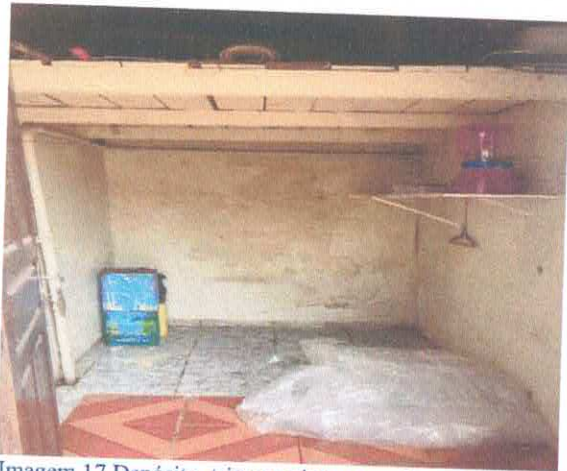
Imagem 17 Depósito, trinca e pintura precisa ser corrigida

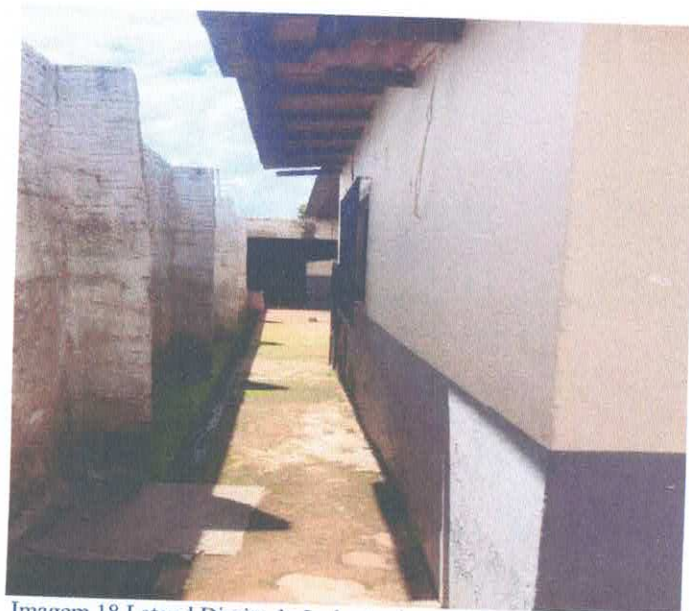
Imagem 18 Lateral Direita do Imóvel, pintura precisa de manutenção
