## **RELATÓRIO TÉCNICO-PEDAGÓGICO LOCAÇÃO OU COMODATO**

**EMEF./ANEXA:** FLORESTAN FERNANDES

**ENDereco:** RUA SARGENTO GETÚLIO, 9 - PARQUE VERDE

O presente relatório tem por objetivo atender a solicitação de avaliação de infraestrutura durante visita técnico-pedagógica ao imóvel da Escola Anexa Florestan Fernandes para fins de renovação de contrato de aluguel, onde funcionam 6 turmas sendo três pela manhã: CI - 1, CI -2, CI - 3 e três a tarde: CI -1, CI -2, CI -3 situada na Rua Sargento Getúlio, nº 9 Parque Verde.

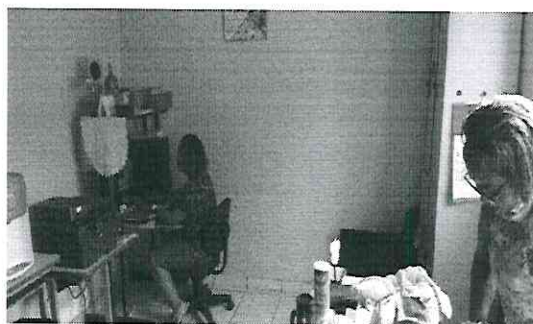
Figura 2: Sala da Direção e Coordenação com pintura padrão

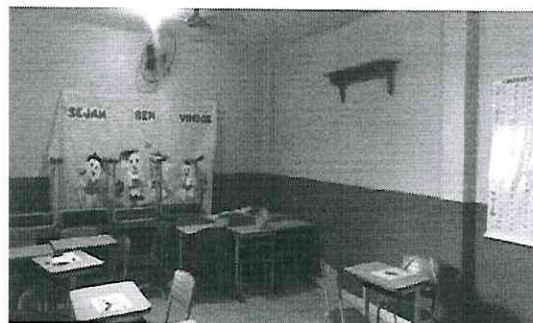
Figura 4: Sala de aula 1 com pintura padrão, forrada e com rodapés

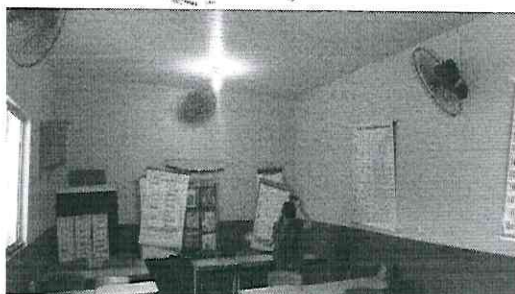
Figura 5: Sala de aula 2 com pintura padrão, forrada e com rodapés

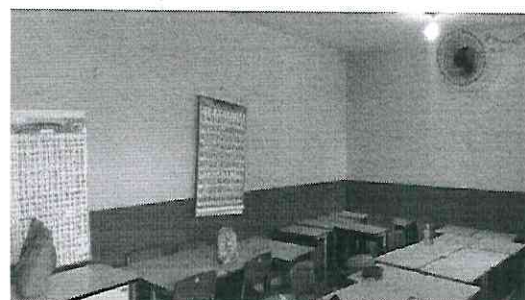
Figura 6: Sala de aula com pintura padrão, forrada e com rodapés

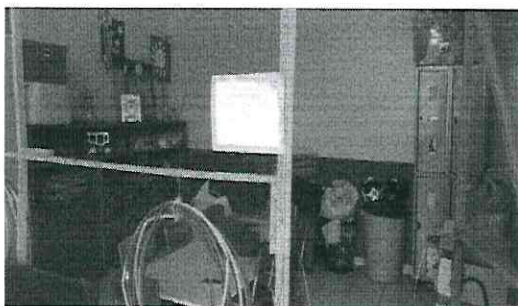
Figura 7: Sala de Recursos nas cores padrão, forrada e com rodapés

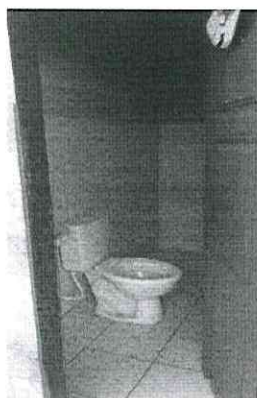
Figura 9: Banheiro feminino dos alunos em boas condições

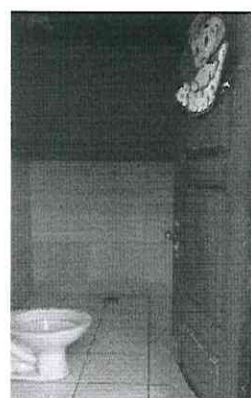
Figura 10: Banheiro masculino dos alunos em boas condições

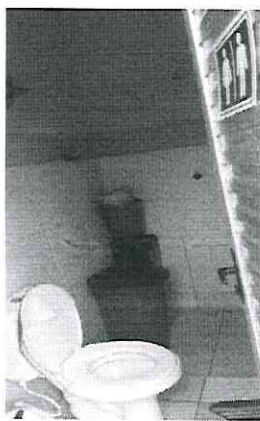
Figura 11: Banheiros de funcionários uso em comum masculino e feminino

O imóvel é alugado sendo constituído de área térrea, na entrada há um roll e ao lado direito a sala que funciona Direção e Coordenação, seguida de 3 salas de aula, ao final desse bloco funciona uma sala de recursos. Ao lado direito fica a copa, o depósito de merenda e os banheiros de alunos (masculino de feminino e funcionários (de uso comum) que precisam ser pintados interna e externamente com as cores padrão (azul escuro e azul claro), devendo ser construído mais um banheiro para uso em separado de funcionários (masculino e feminino), ver figuras.

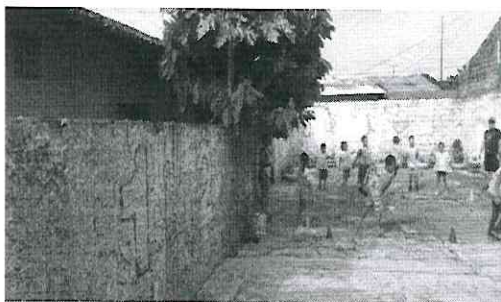
Figura 13: Área de recreação que precisa com urgência do aumento de todo o muro
