TCMPA NAS ESCOLAS

RELATÓRIO 2018
TRABALHO REALIZADO EM 8 ESCOLAS DE ALTAMIRA

ANEXO 2

Unidade Escolar: E.M.E.F. DEODORO DA FONSECA.

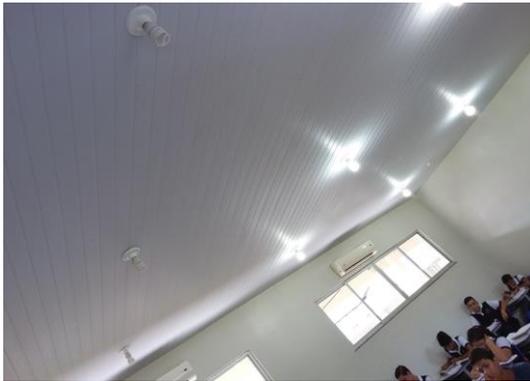
Lâmpadas queimadas

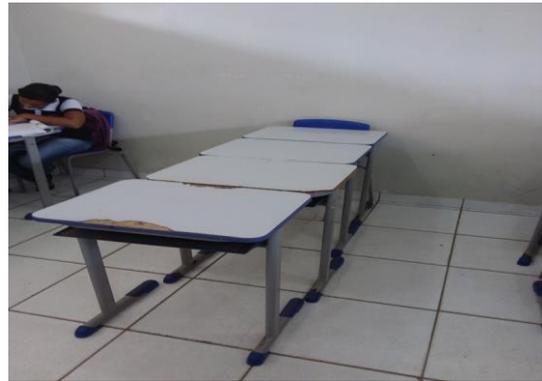
Mobiliário danificado

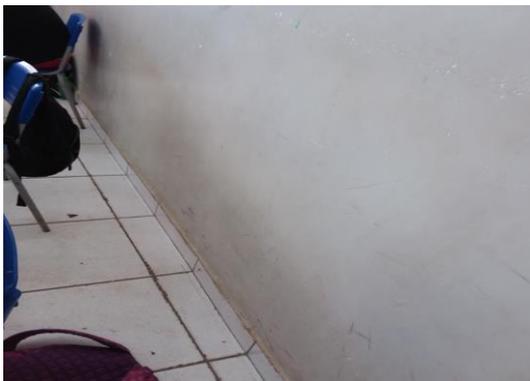
Pintura desgastada

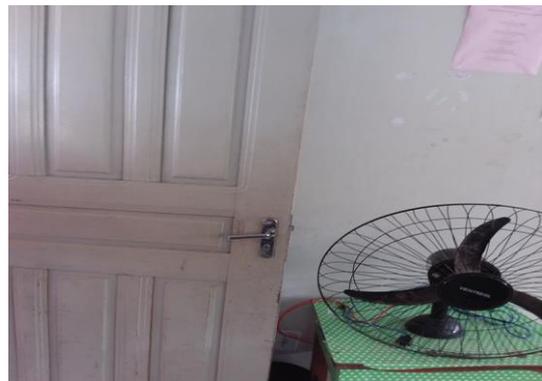
Fiações expostas

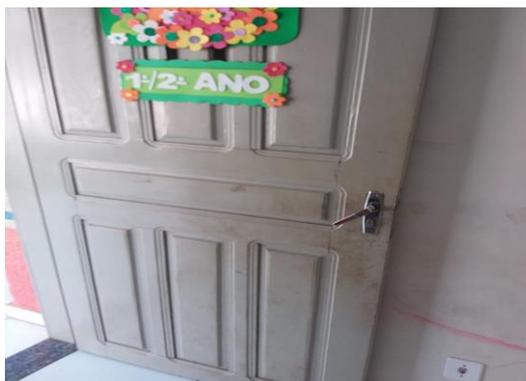
Porta danificada

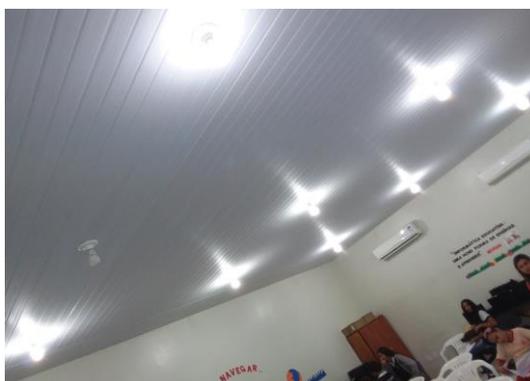
Lâmpada queimada

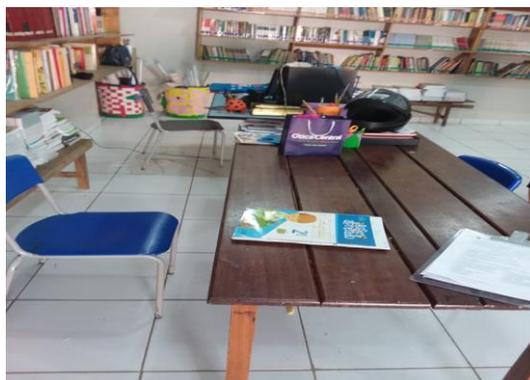
Mobiliário danificado e fiações expostas

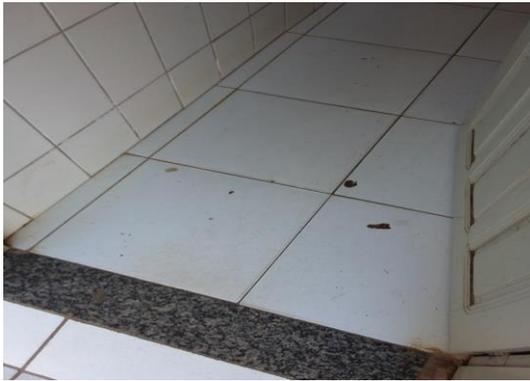
Piso danificado

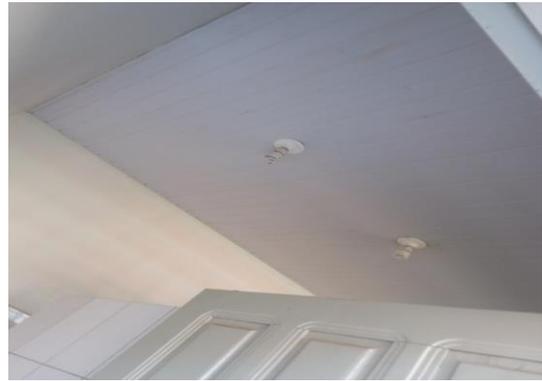
Lâmpadas queimadas

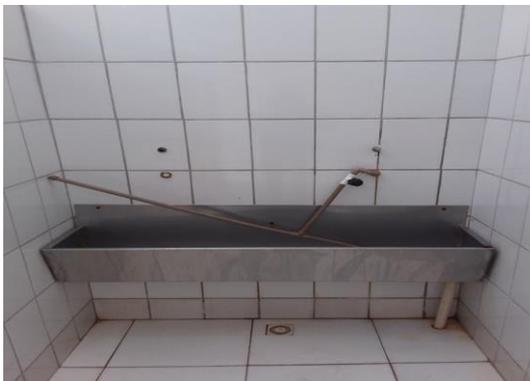
Problemas com mictório

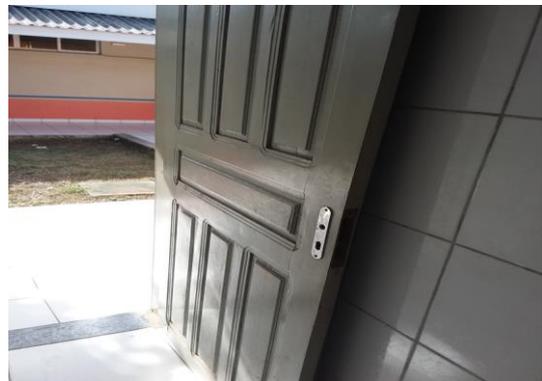
Porta danificada

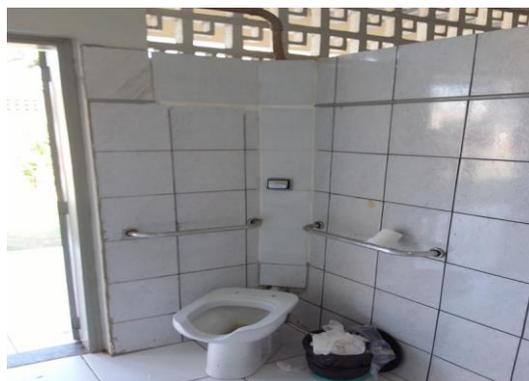
Problemas com vasos sanitários

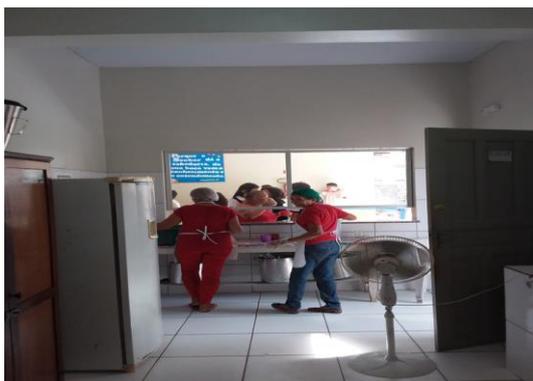
Tela de proteção na abertura externa ausente e existência de ventilador

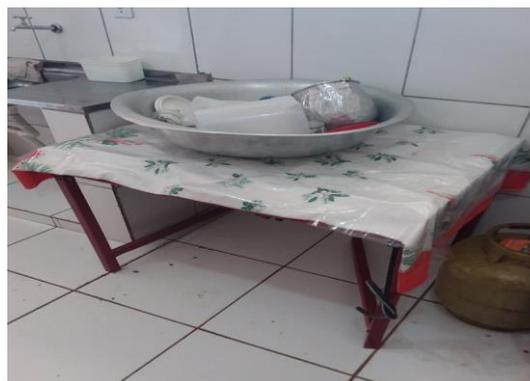
Mobiliário danificado

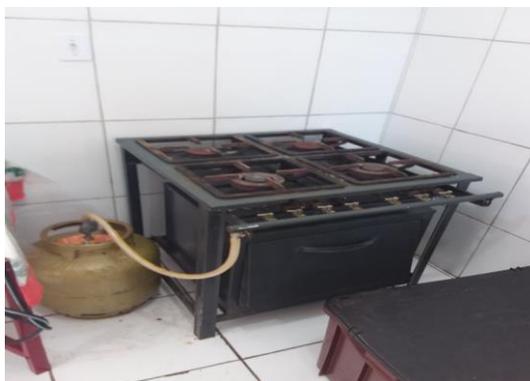
Botijão de gás no ambiente interno

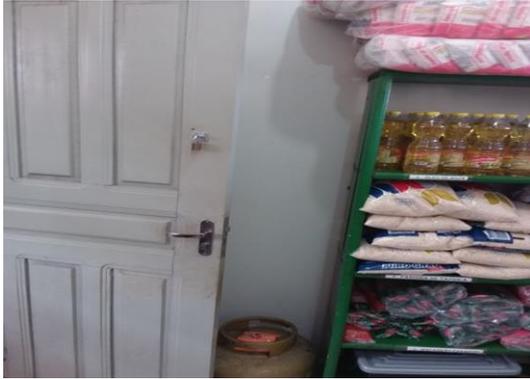
Armazenamento de botijão de gás

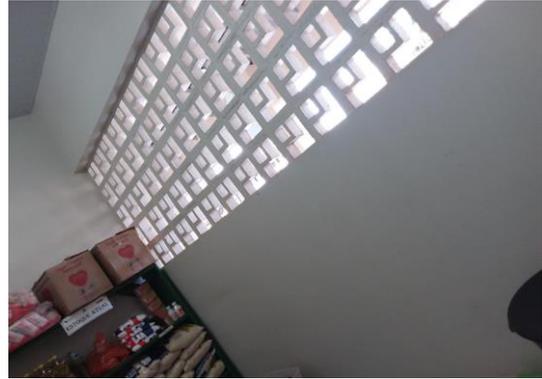
Tela de proteção na abertura externa ausente

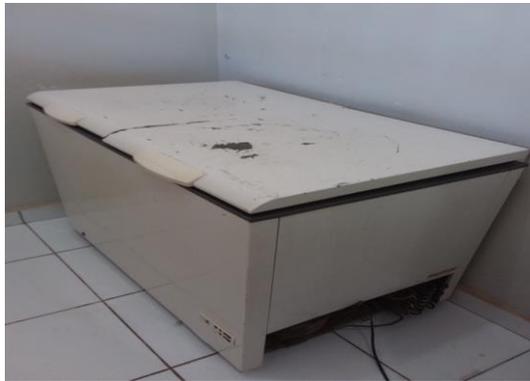
Mobiliário danificado

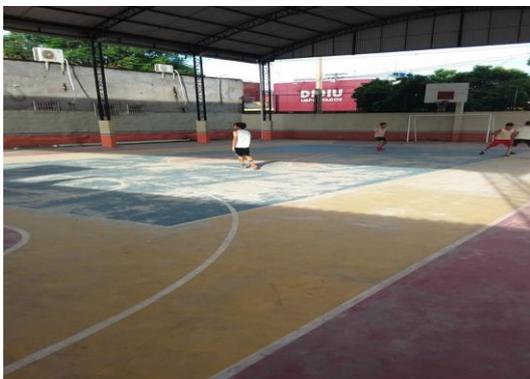
Pintura e marcação de linhas desgastadas

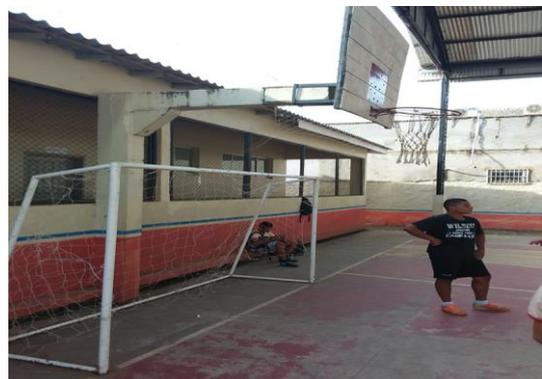
Traves de futsal danificadas

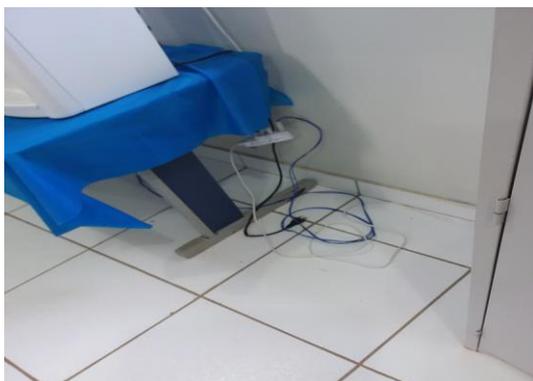
Fiações expostas

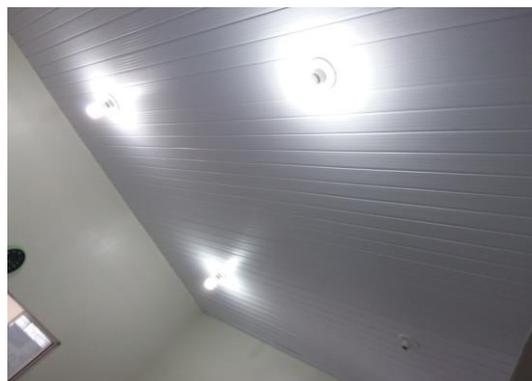
Lâmpada ausente

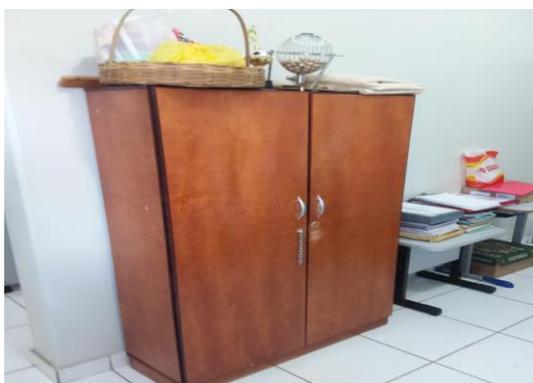
Mobiliário danificado

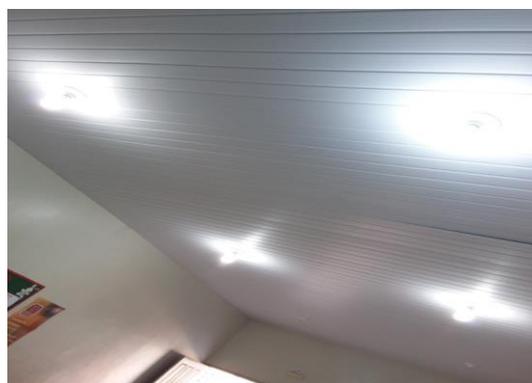
Forro danificado

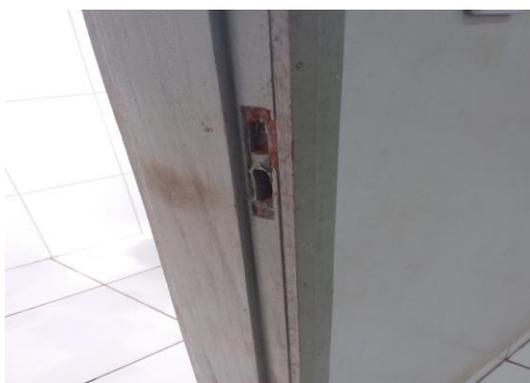
Porta danificada

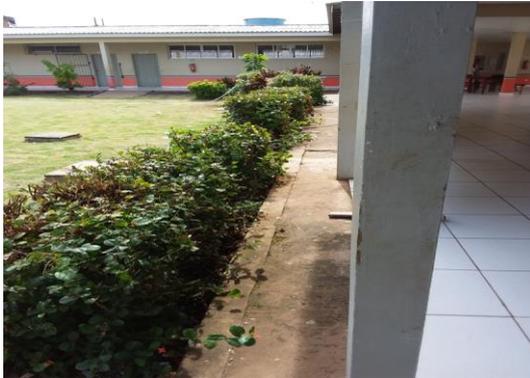
Necessidade de capinação

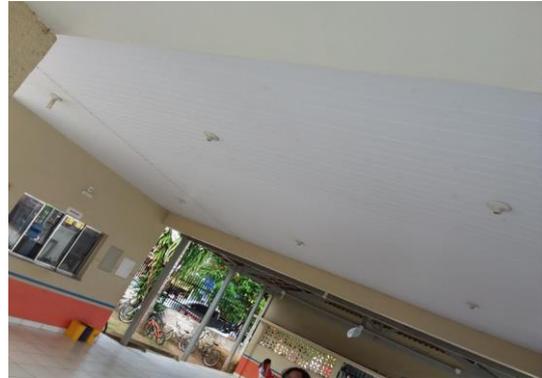
Lâmpadas ausentes

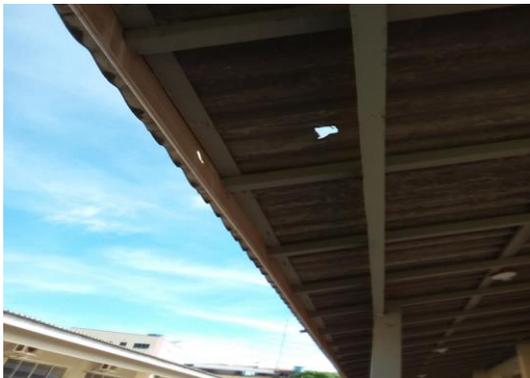
Cobertura danificada

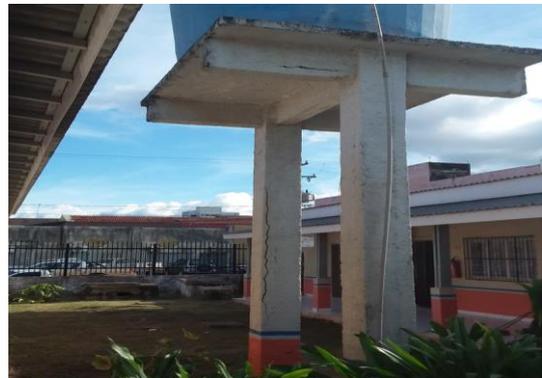
Rachaduras

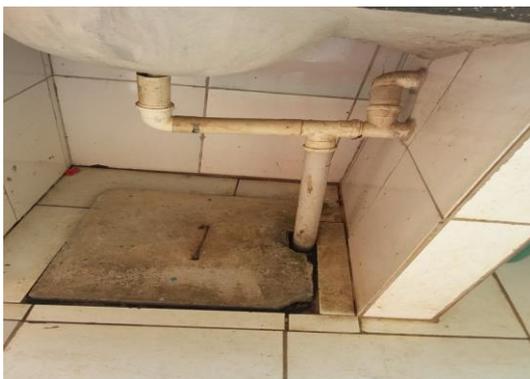
Vazamentos

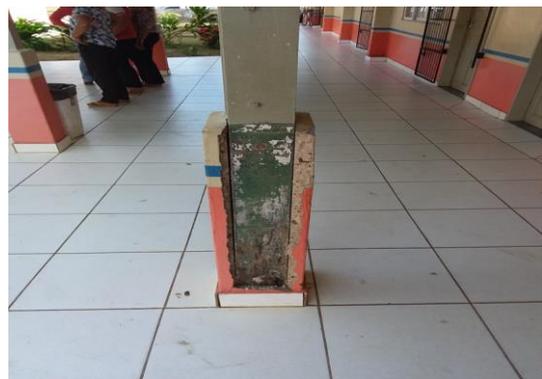
Revestimento danificado

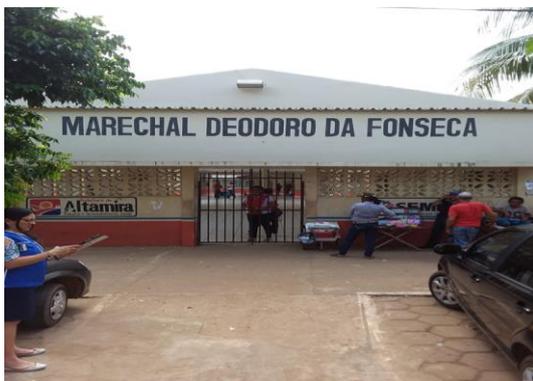
Não possui controle de portaria

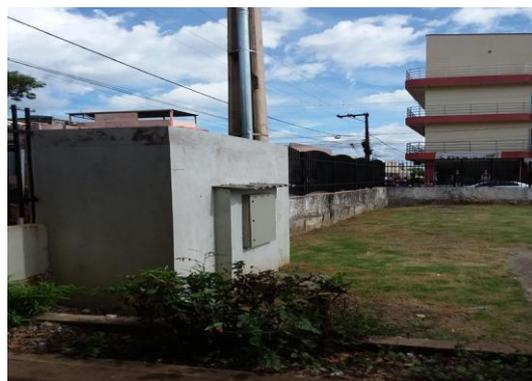
Muro baixo, cerca elétrica e concertina
inexistentes
