# TCM<sub>PA</sub> NAS ESCOLAS

**RELATÓRIO 2018**  
TRABALHO REALIZADO EM 8 ESCOLAS DE ALTAMIRA

## **ANEXO 4**

**Unidade Escolar: E.M.E.F. FLORÊNCIO FILHO.**

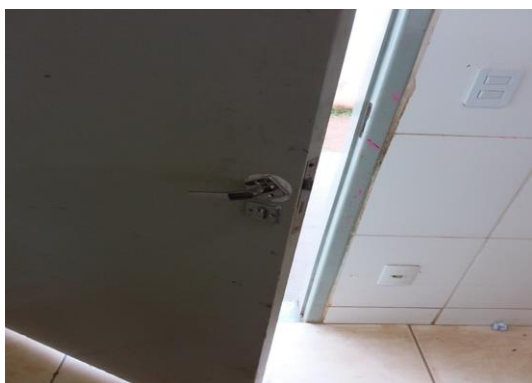
Porta danificada

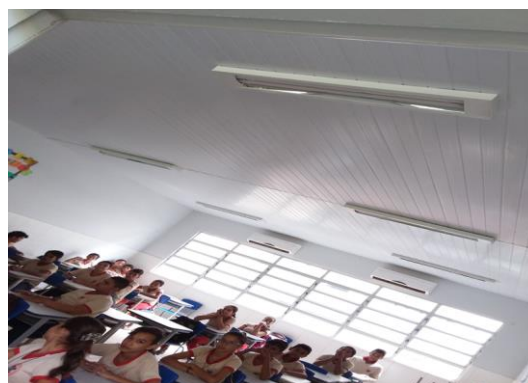
Lâmpadas queimadas

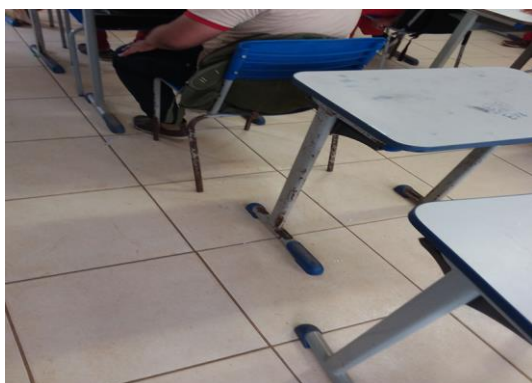
Mobiliário danificado

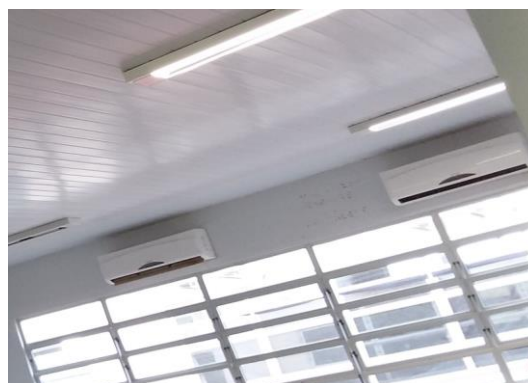
Ar-condicionado danificado

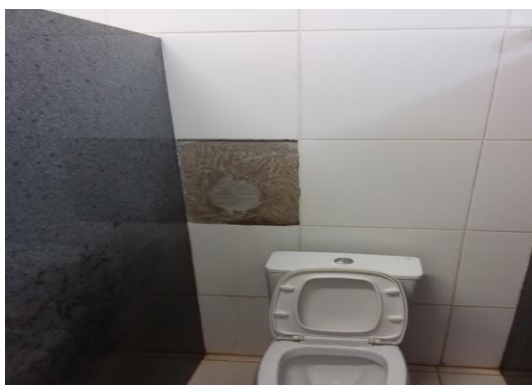
Revestimento danificado

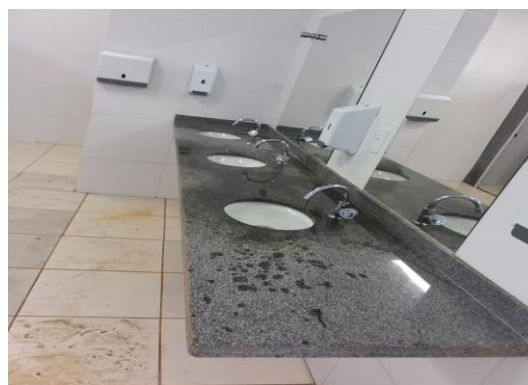
Vazamentos

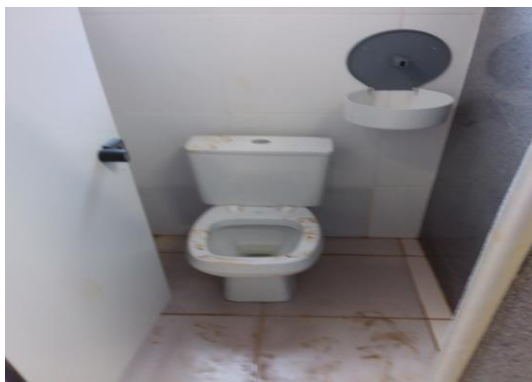
Problemas com vasos sanitários

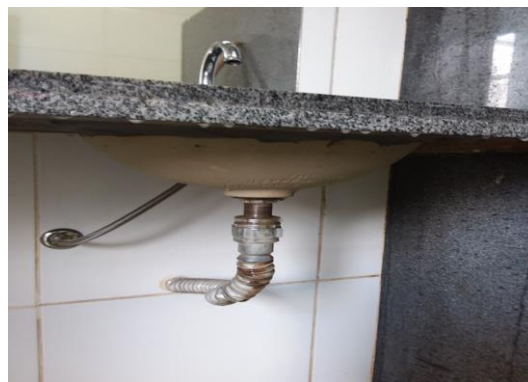
Problema com lavatório

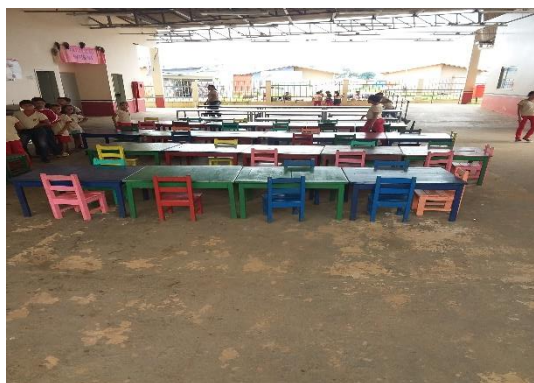
Mobiliário inadequado

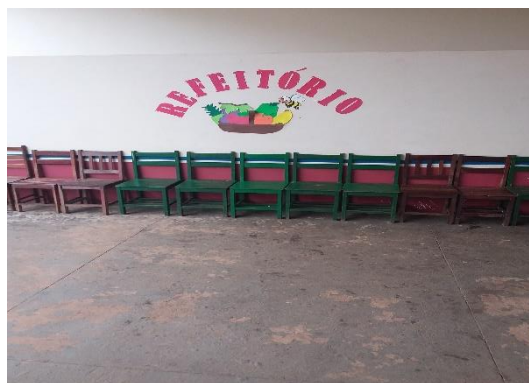
Piso danificado

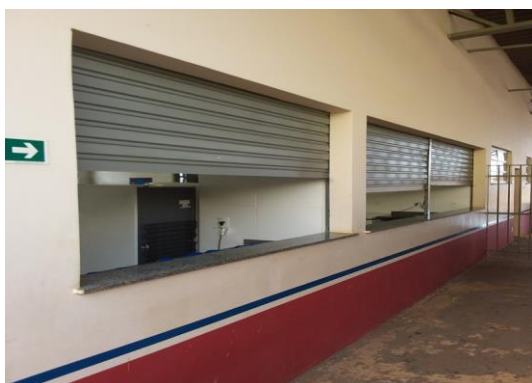
Tela de proteção na abertura externa ausente

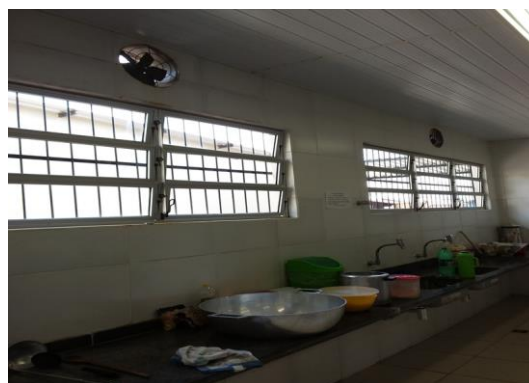
Exaustor danificado

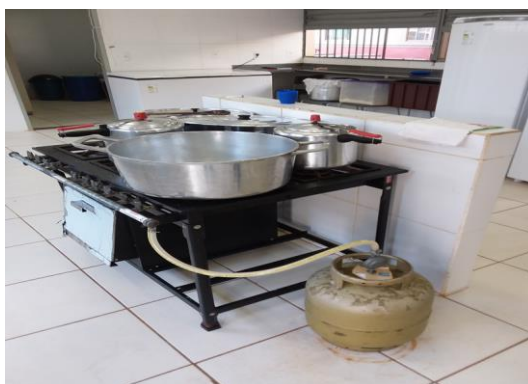
Botijão de gás no ambiente interno

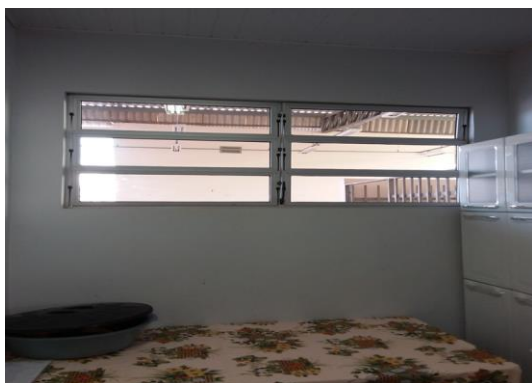
Tela de proteção na abertura externa ausente

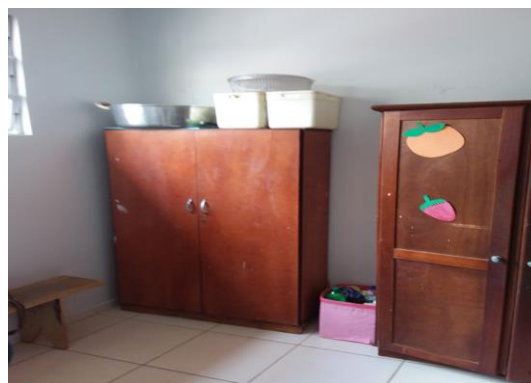
Mobiliário inadequado/Exaustor ausente

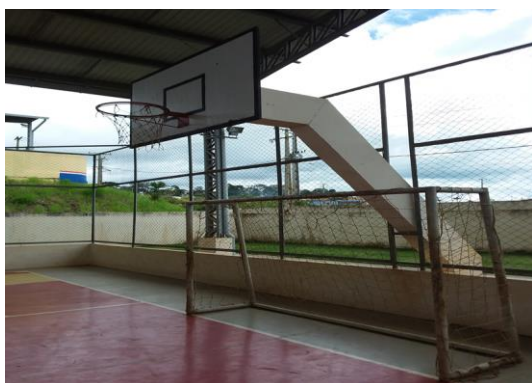
Traves do futsal/handebol danificadas

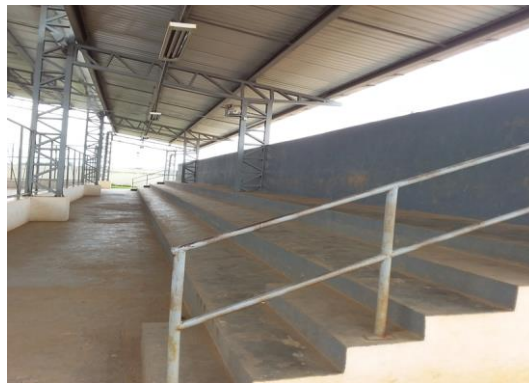
Piso desgastado

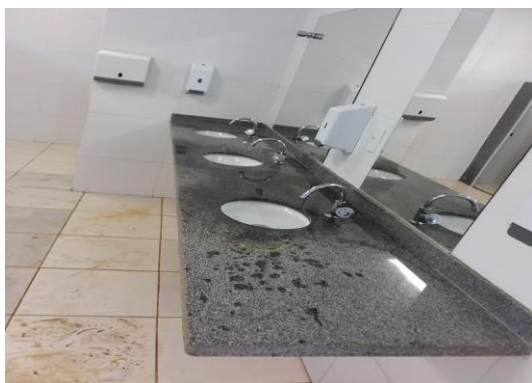
Problemas com torneiras/Vazamentos

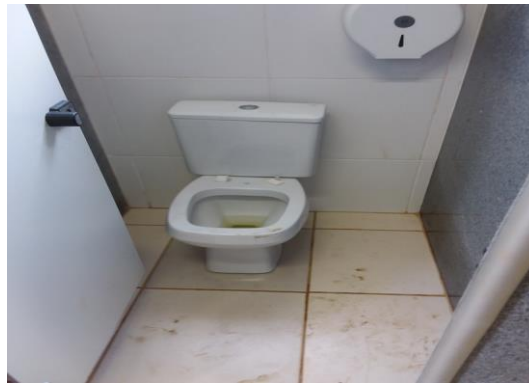
Problemas com vasos sanitários/Ausência de mictórios

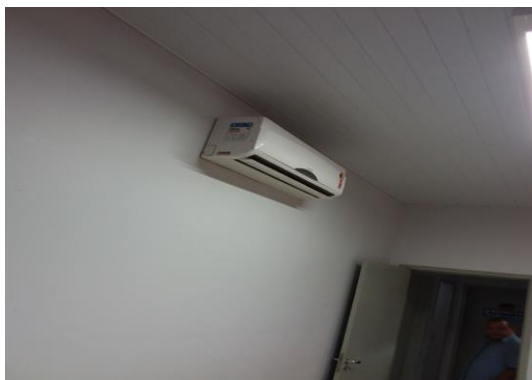
Ar-condicionado danificado

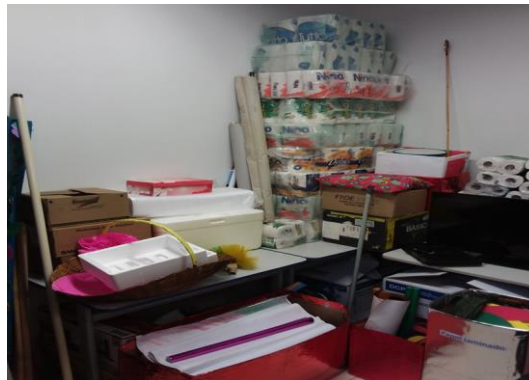
Mobiliário inadequado

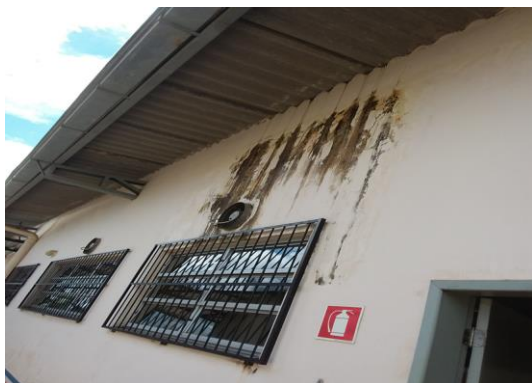
Revestimento danificado/Infiltrações

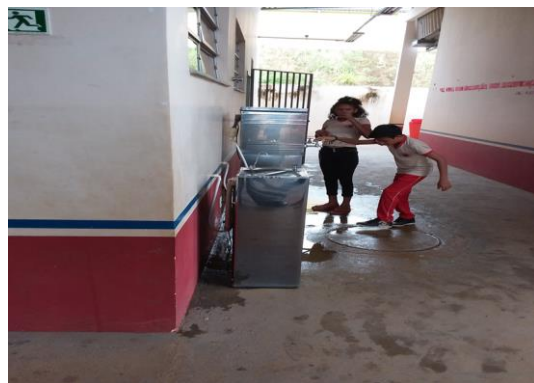
Vazamentos

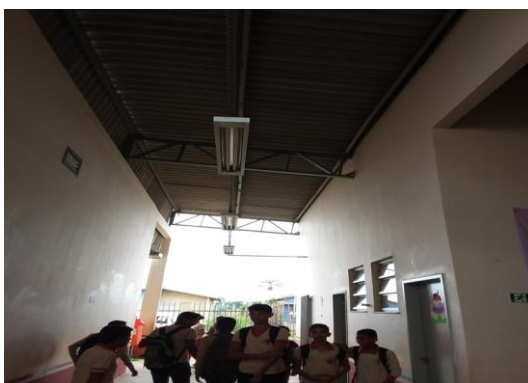
Lâmpadas queimadas

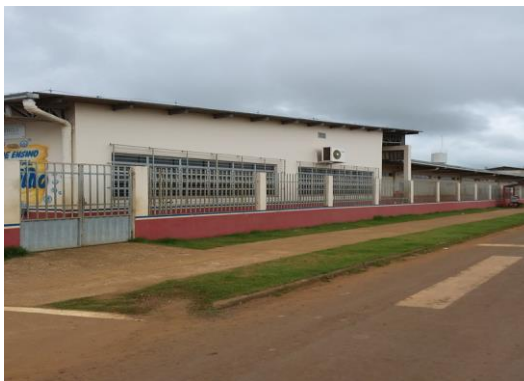
Cerca elétrica e concertina inexistente
