# TCMPA NAS ESCOLAS

RELATÓRIO 2018  
TRABALHO REALIZADO EM 8 ESCOLAS DE ALTAMIRA

## ANEXO 5

**Unidade Escolar: E.M.E.F. PROF. ANTÔNIO GONDIM LINS.**

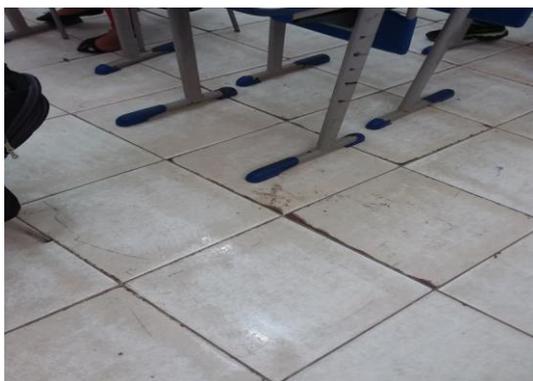
Piso desgastado

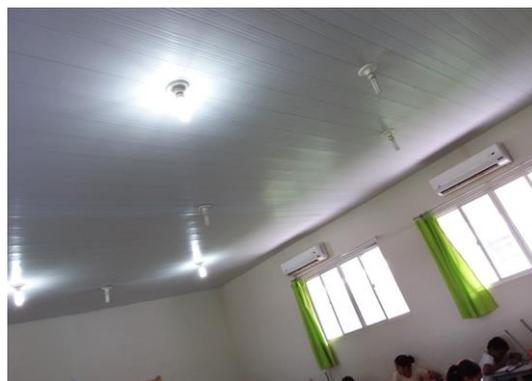
Lâmpadas queimadas

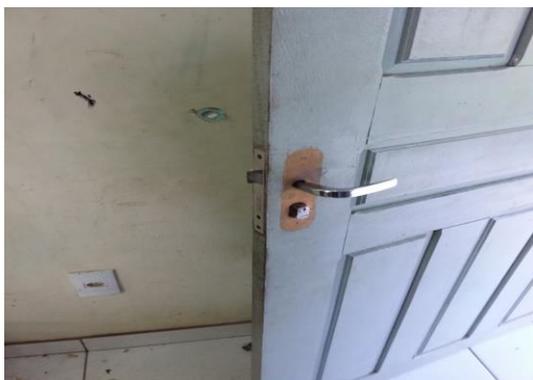
Portas danificadas

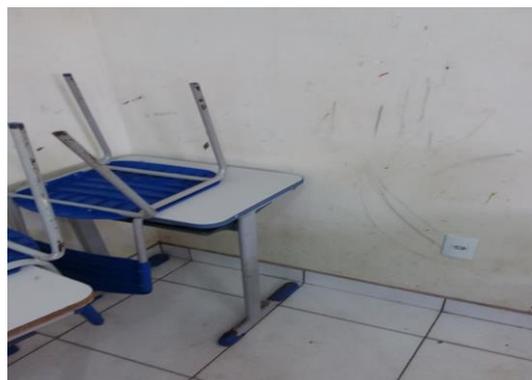
Pintura danificada

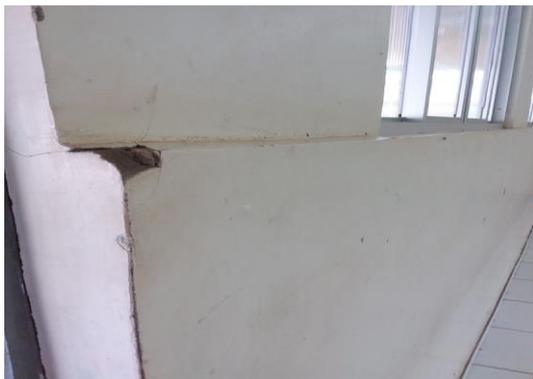
Revestimento danificado

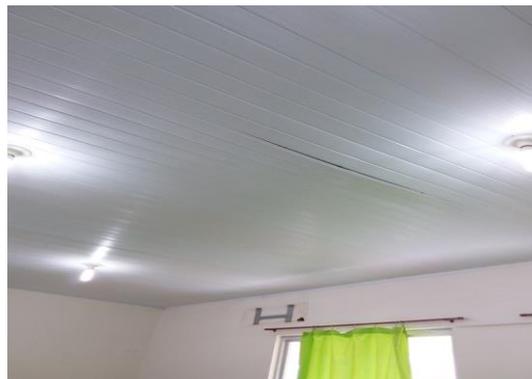
Forro danificado

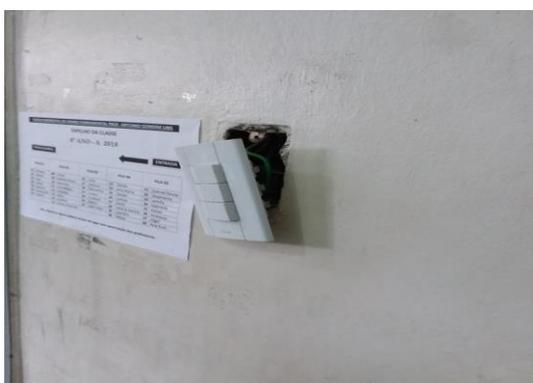
Fiações expostas

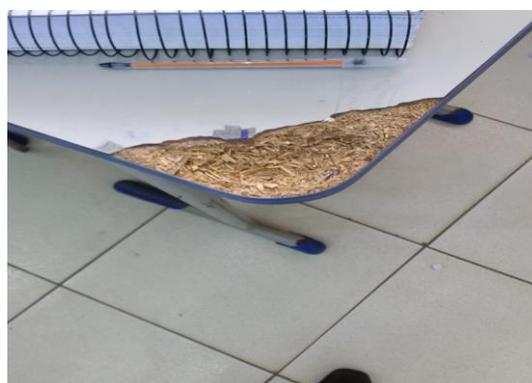
Mobiliário danificado

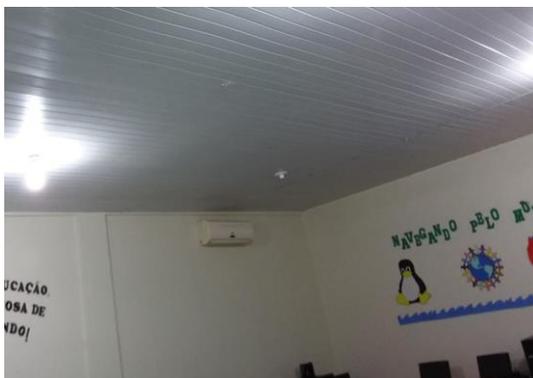
Lâmpadas ausentes

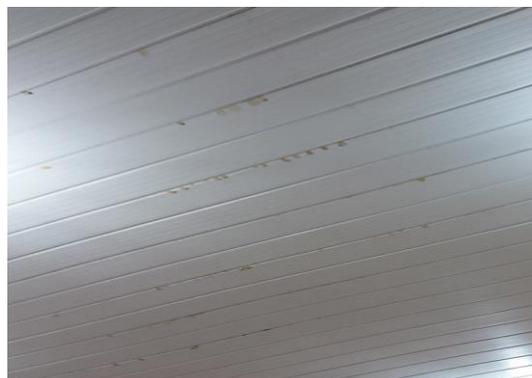
Forro danificado

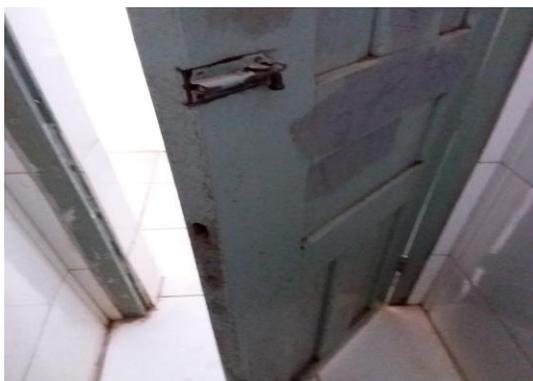
Portas danificadas

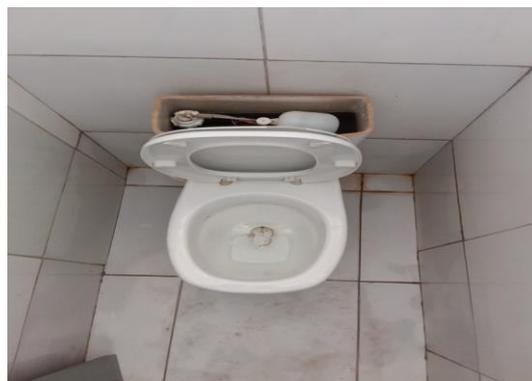
Problemas com o vasos sanitários

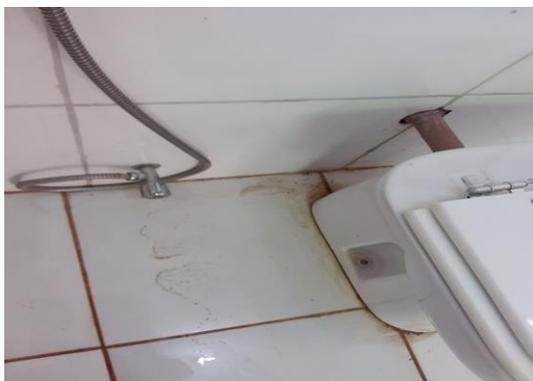
Drenagem/Vazamentos

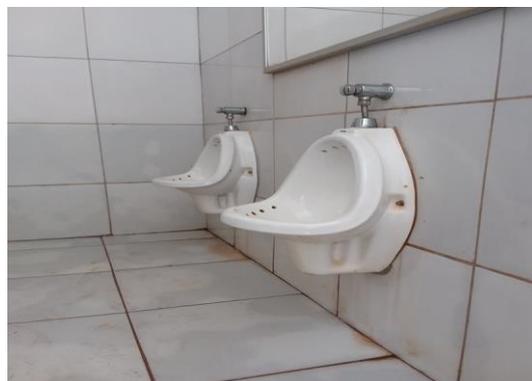
Infiltrações

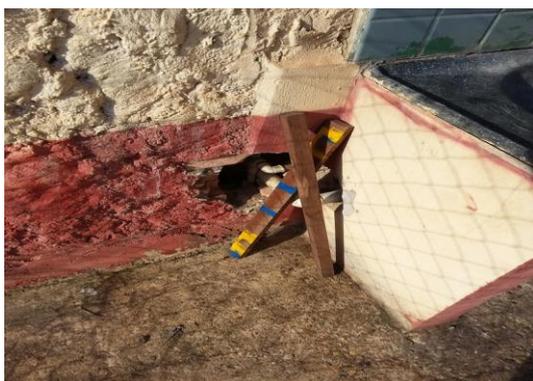
Queda de reboco

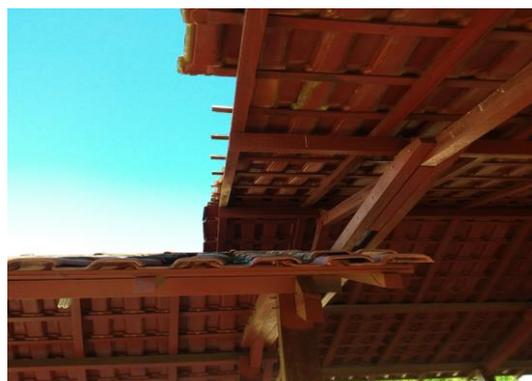
Cobertura com goteiras

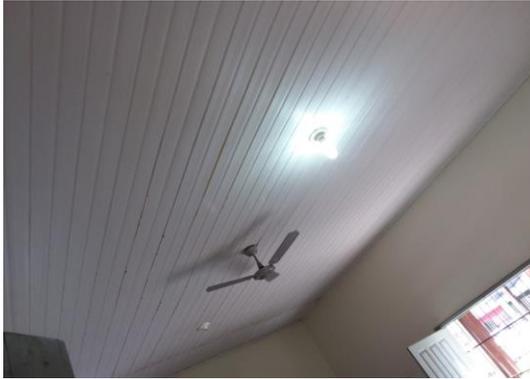
Lâmpada inexistente/Existência de ventilador

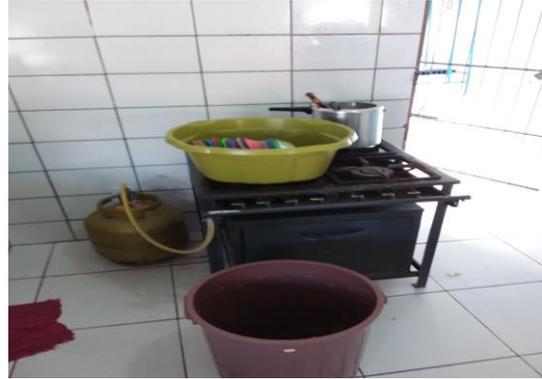
Botijão de gás no ambiente interno/Tela de proteção na abertura externa inexistente

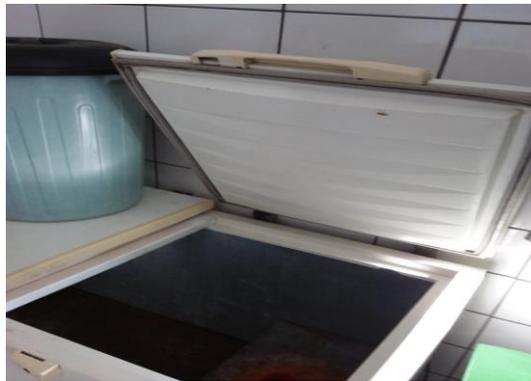
Mobiliário danificado

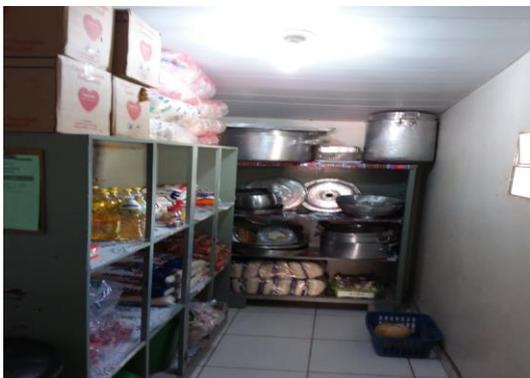
Alimentos armazenados sobre o piso sem proteção de paletes

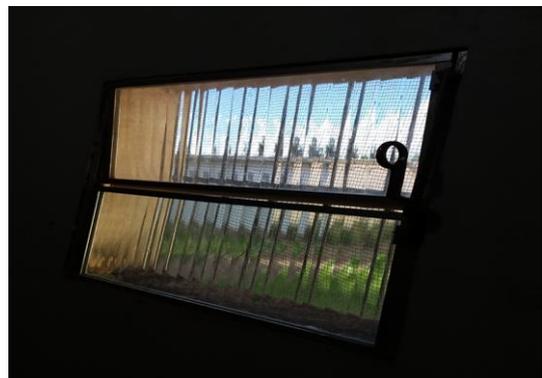
Tela de proteção na abertura externa ausente

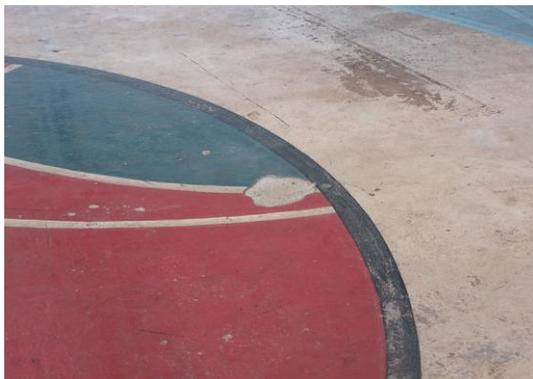
Pintura de marcação de linhas desgastadas/Piso danificado

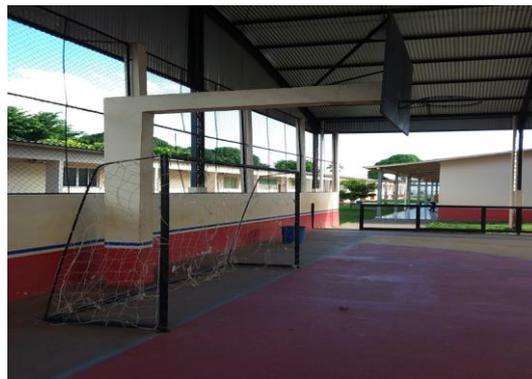
Tabelas/aros de basquete danificados e traves de futsal/handebol danificados/Iluminação insuficiente

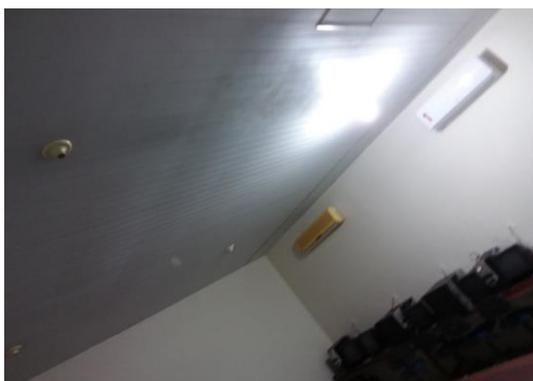
Lâmpadas inexistentes

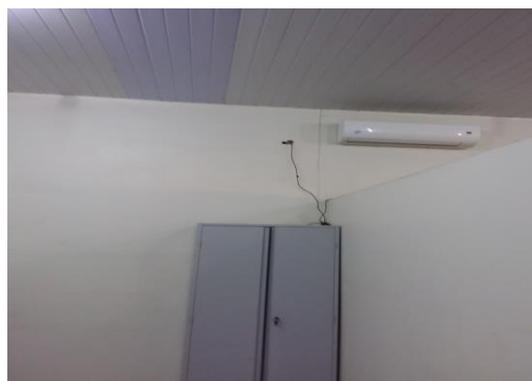
Fiações expostas

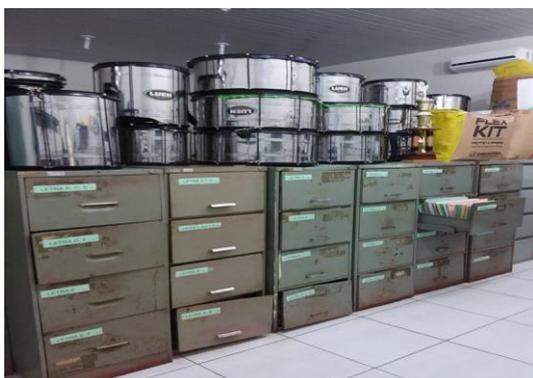
Mobiliário danificado

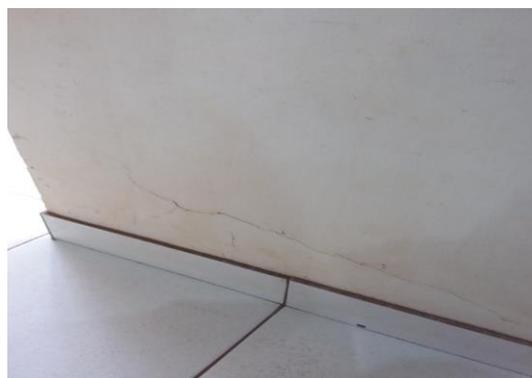
Rachaduras

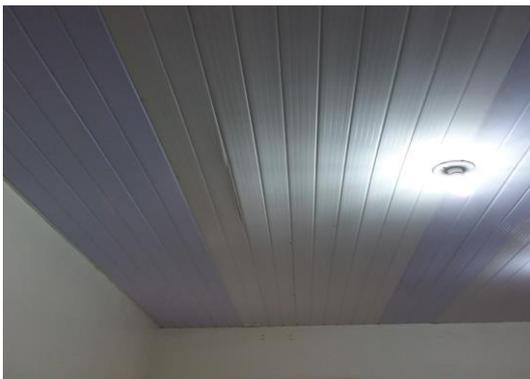
Forro danificado

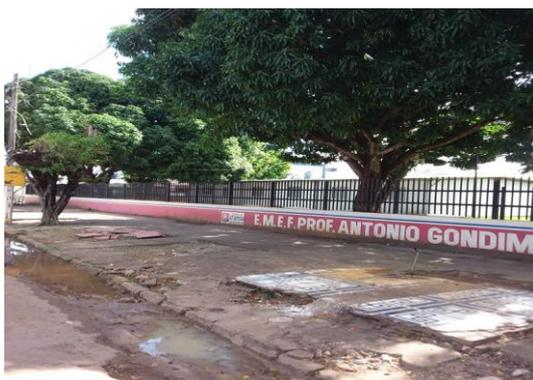
Necessidade de poda de árvore

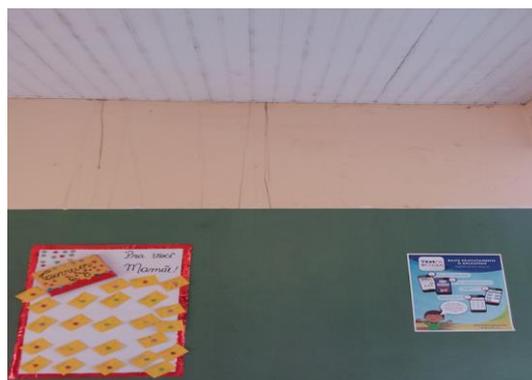
Infiltrações

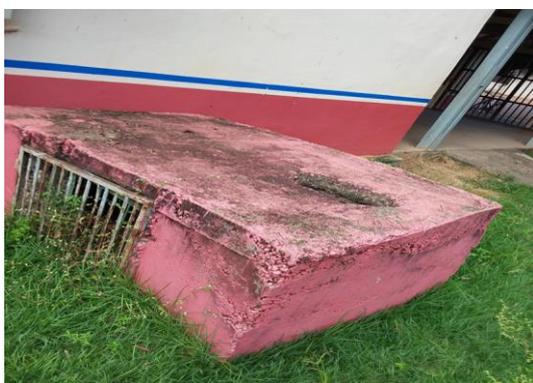
Revestimento danificado

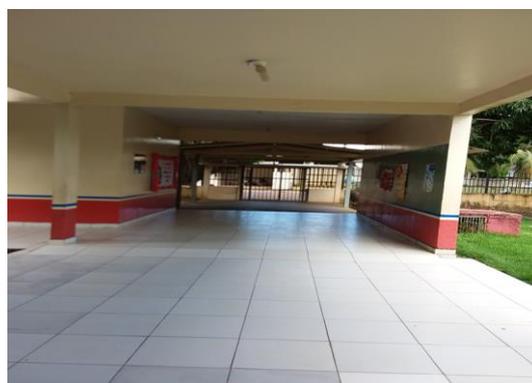
Lâmpadas queimadas

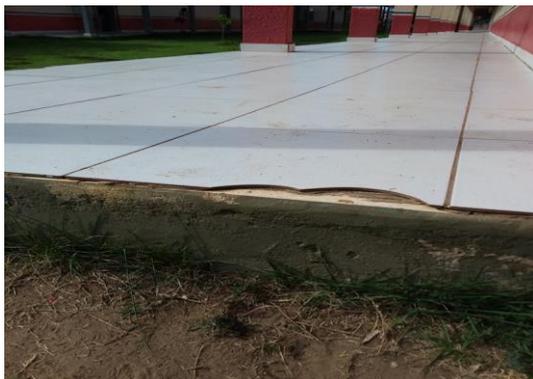
Piso danificado

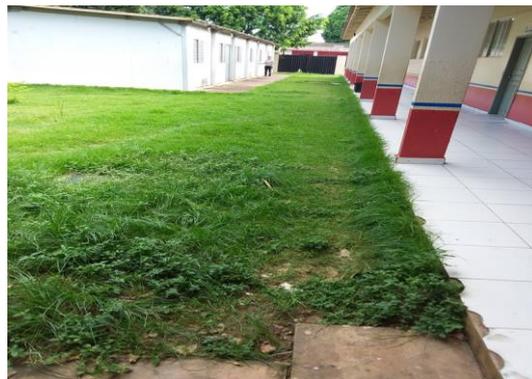
Necessidade de capinação

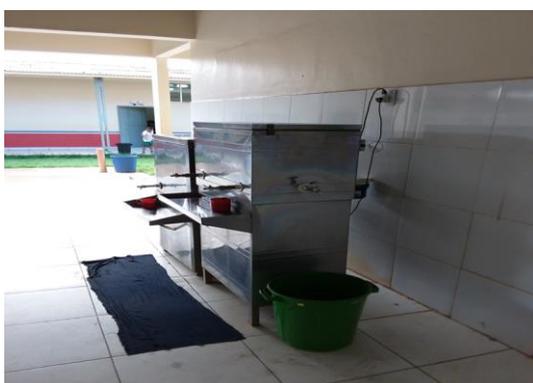
Fiações expostas

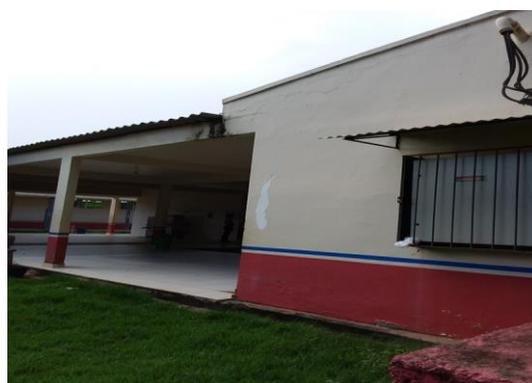
Pintura danificada

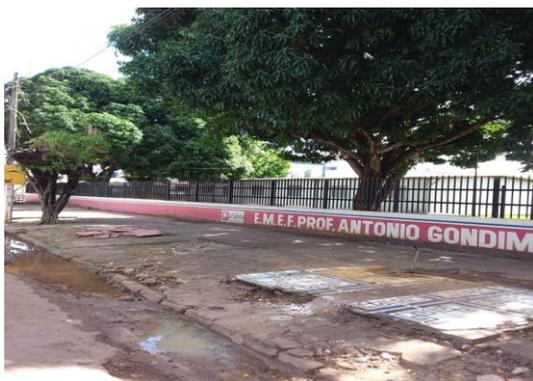
Cerca elétrica e concertina ausentes

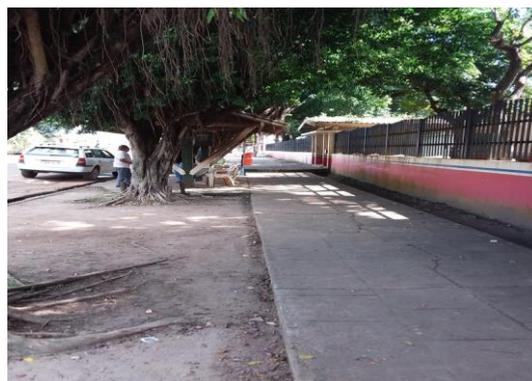
Não possui controle de portaria
