# TCM<sup>PA</sup> NAS ESCOLAS

**RELATÓRIO 2018**  
TRABALHO REALIZADO EM 8 ESCOLAS DE ALTAMIRA

## **ANEXO 8**

**Unidade Escolar: E.M.E.F. ULISSES GUIMARÃES.**

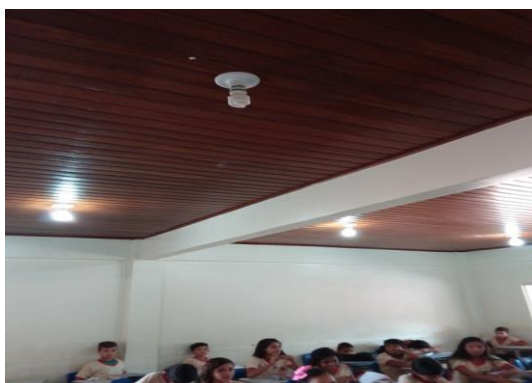
Lâmpada queimada

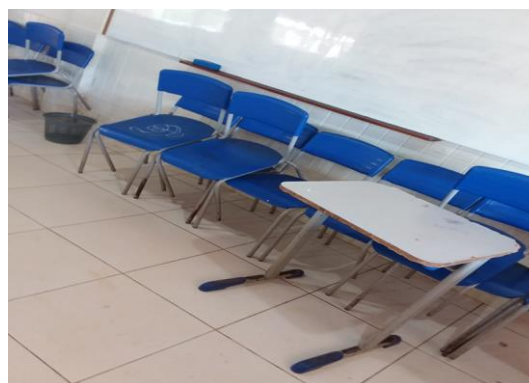
Mobiliário danificado

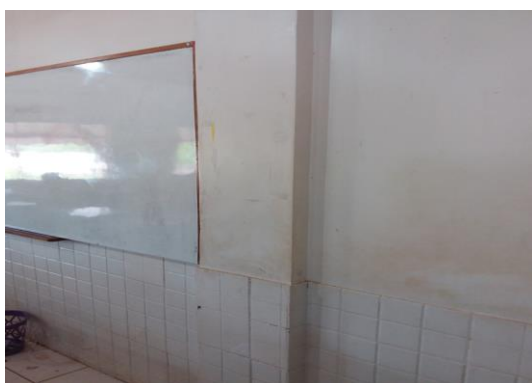
Pintura desgastada

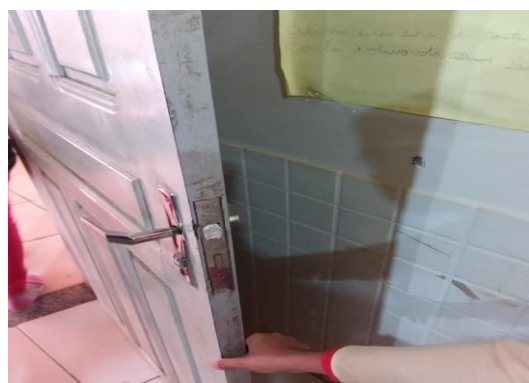
Porta danificada

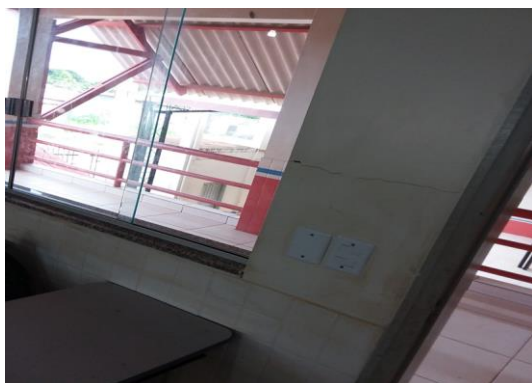
Rachaduras

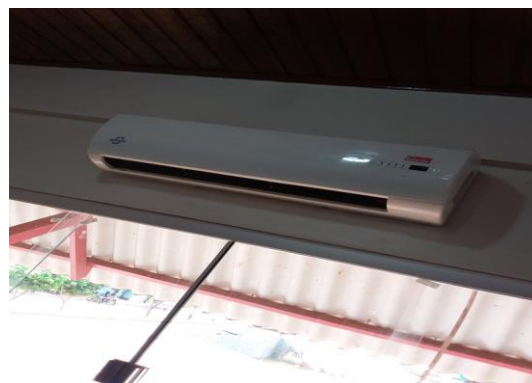
Ar-condicionado danificado

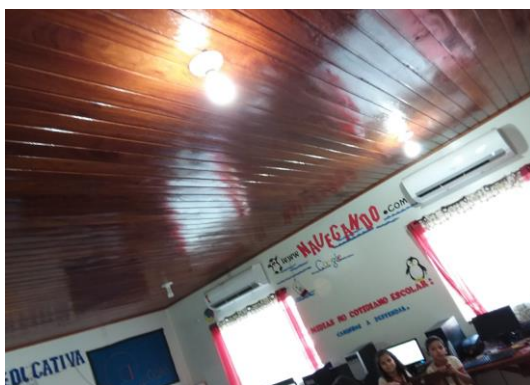
Lâmpada queimada

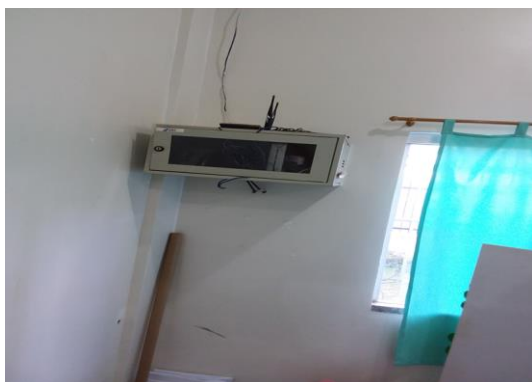
Fiações expostas

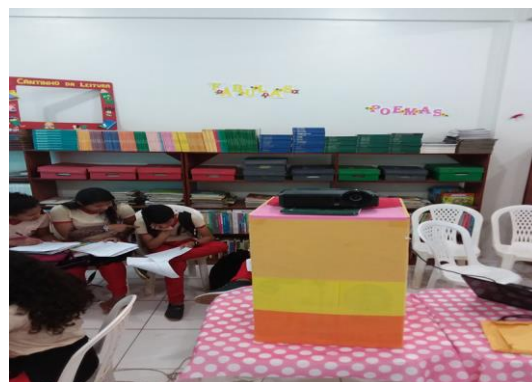
Mobiliário inadequado

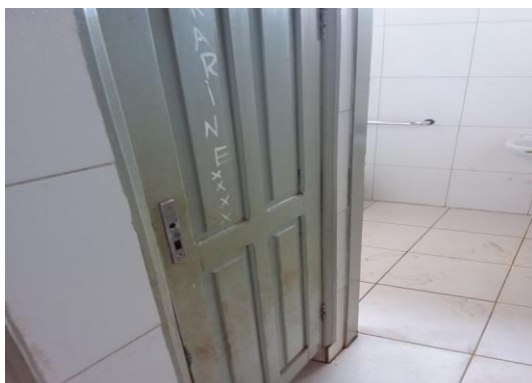
Portas danificadas

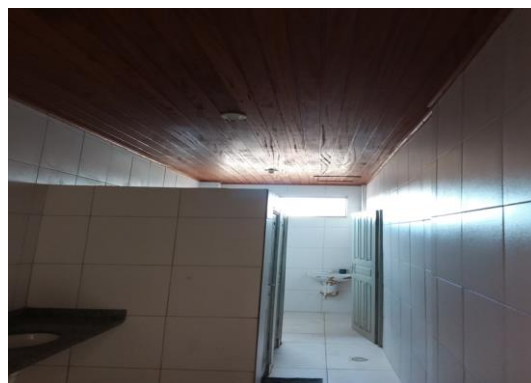
Lâmpadas ausentes

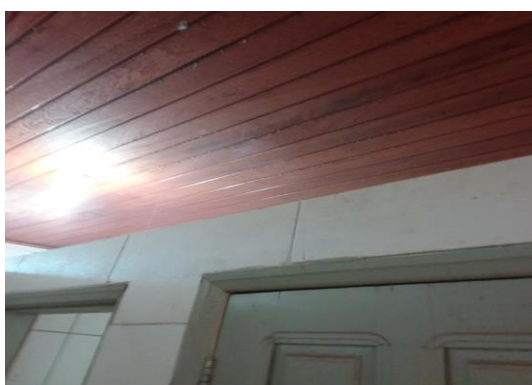
Cobertura com goteiras e infiltrações

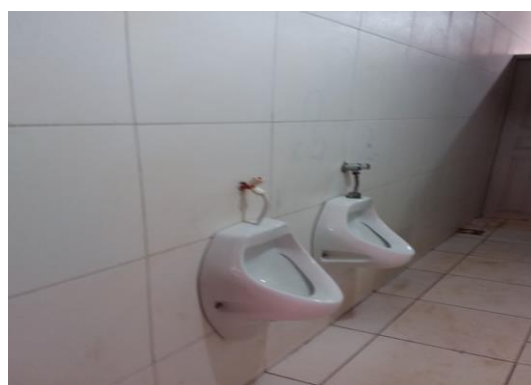
Problemas com mictórios

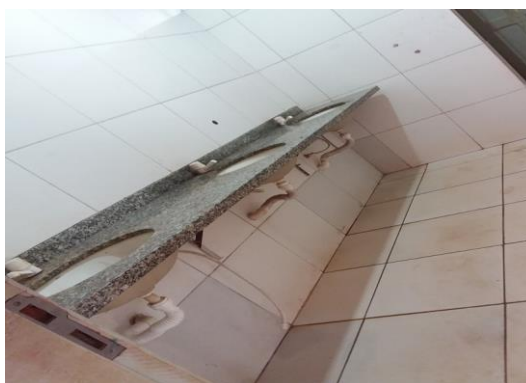
Problemas com torneiras/ lavatórios e vazamentos

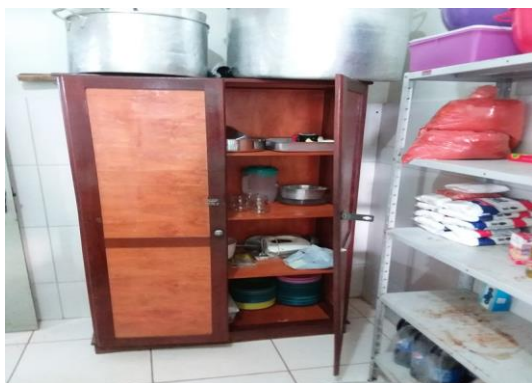
Mobiliário danificado

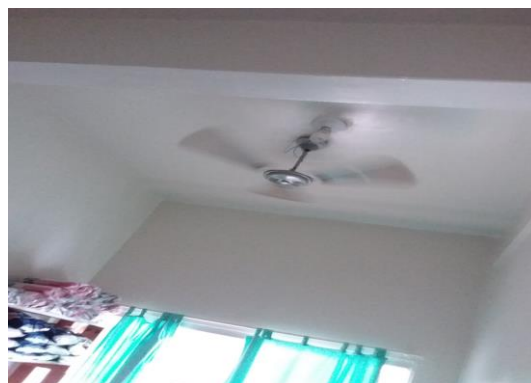
Existência de ventilador

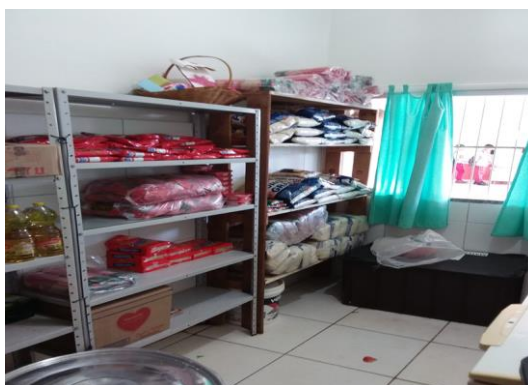
Espaço reduzido

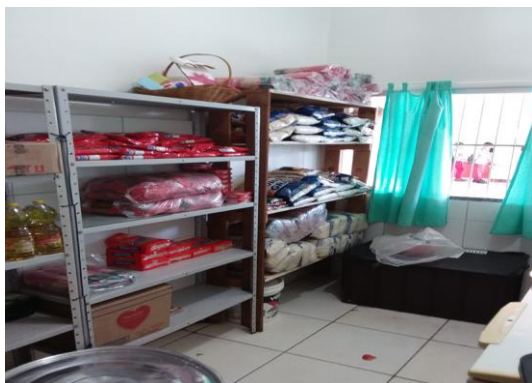
Tela de proteção na abertura externa ausente e espaço reduzido

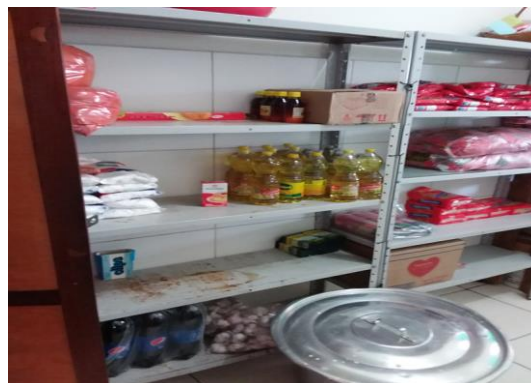
Alimentos armazenados sobre o piso sem proteção de paletes

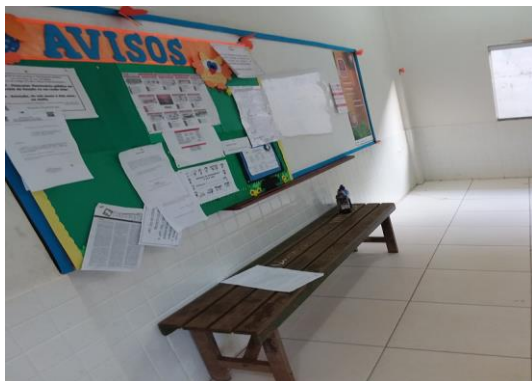
Mobiliário danificado

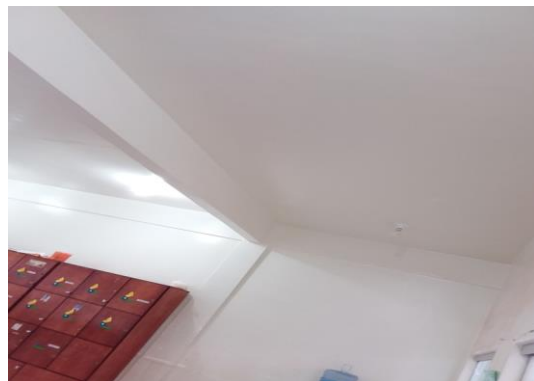
Lâmpada queimada

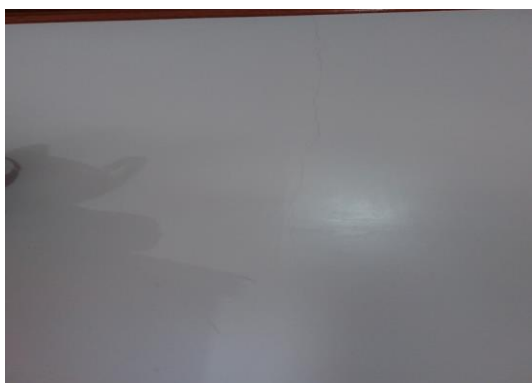
Rachadura

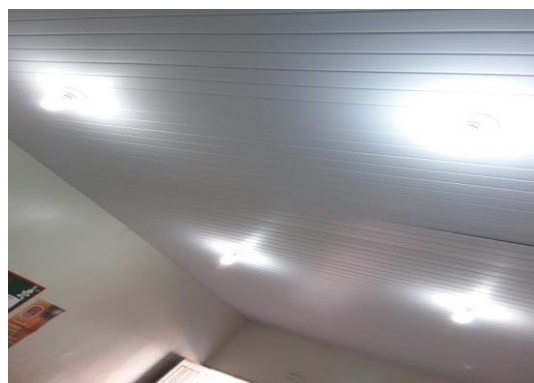
Forro danificado

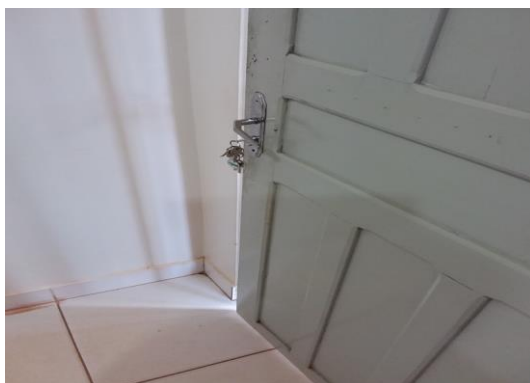
Porta danificada

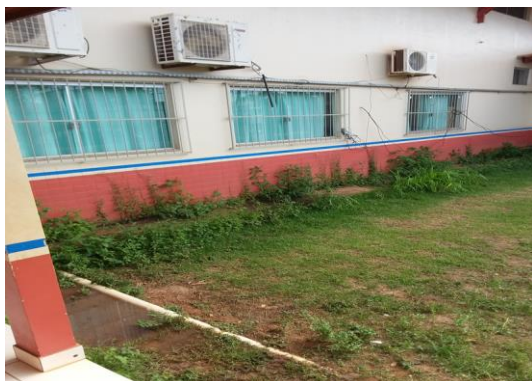
Necessidade de capinação

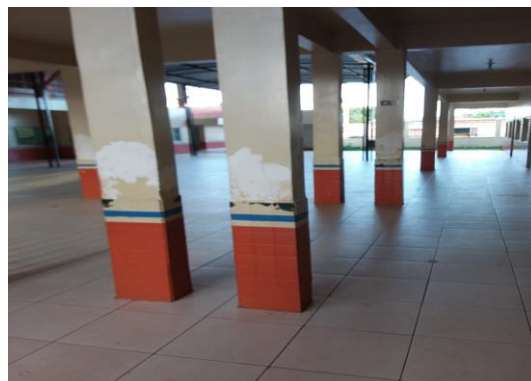
Pintura danificada

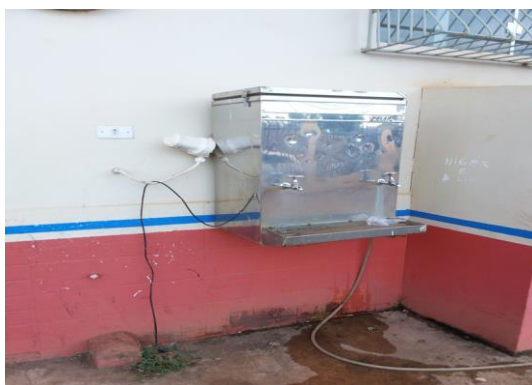
Vazamento

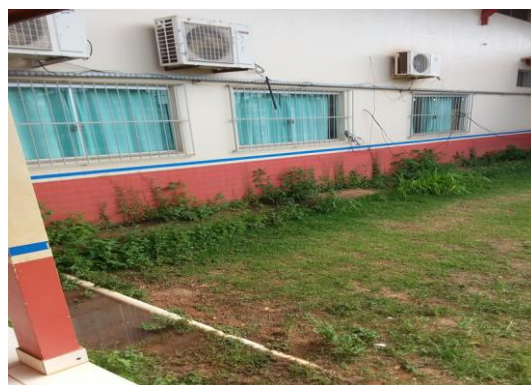
Fiações expostas

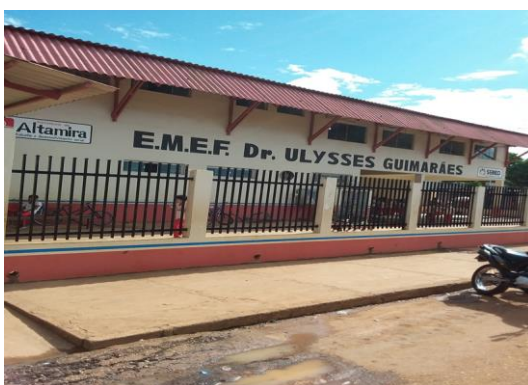
Cerca elétrica e concertina ausentes
