# TCMPA NAS ESCOLAS

## RELATÓRIO 2018

TRABALHO REALIZADO EM 5 ESCOLAS DE  
ANAPU

**Unidade Escolar: EMEF FRANCISCO ASSIS. P. SILVA**

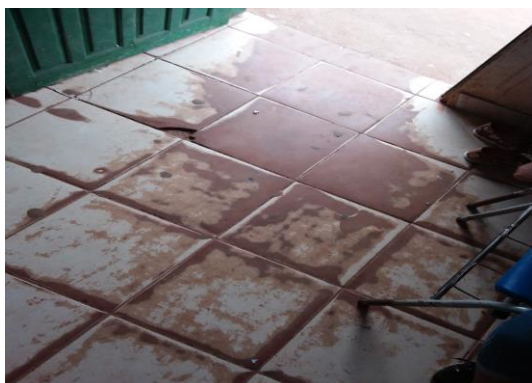
Piso danificado

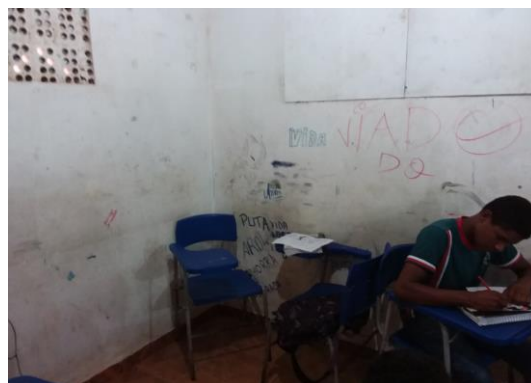
Pintura danificada

**Obs.:** Todas as salas de aula estão com a pintura danificada

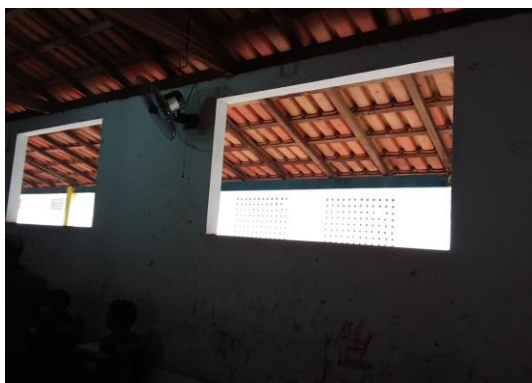
Janelas ausentes

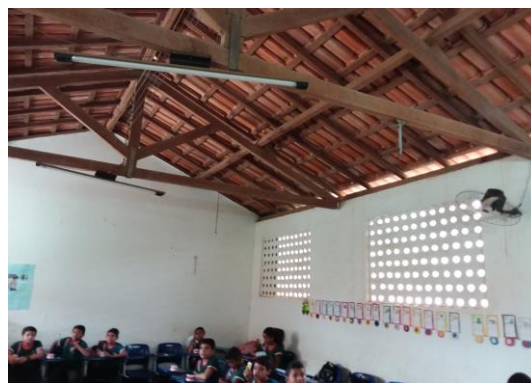
Lâmpadas queimadas

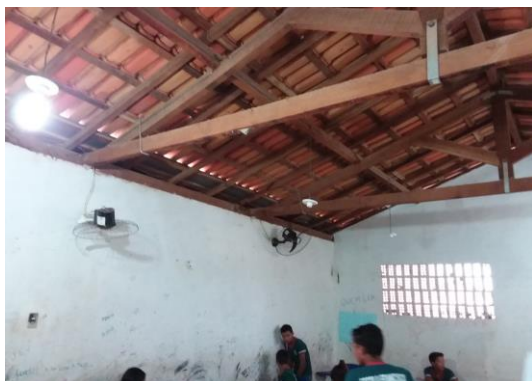
Forro ausente

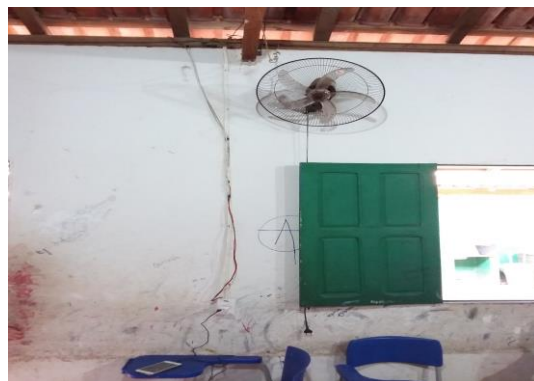
Fiações expostas

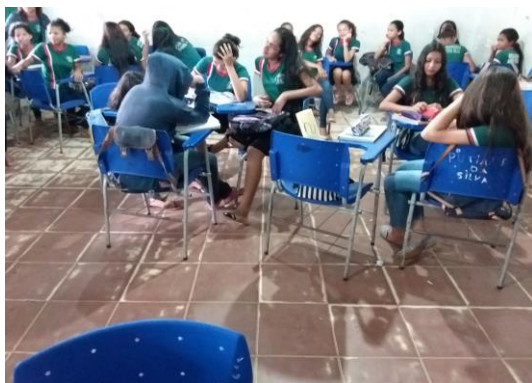
Mobiliário danificado

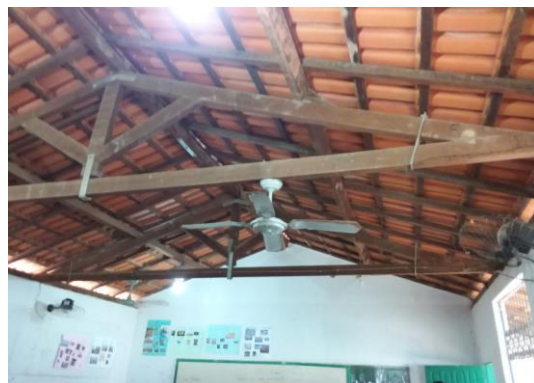
Ventilador danificado

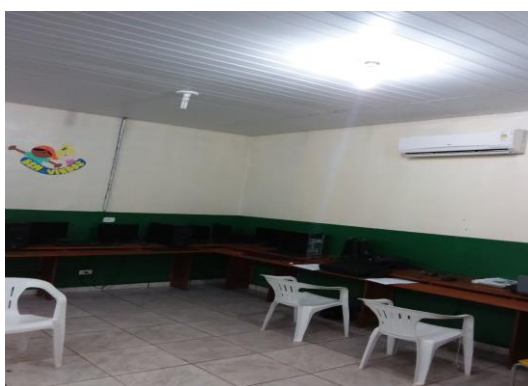
Lâmpadas queimadas

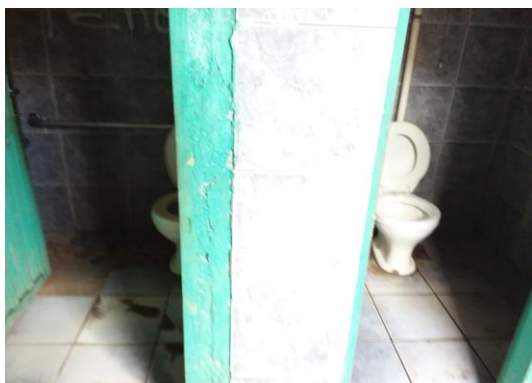
Revestimento danificado

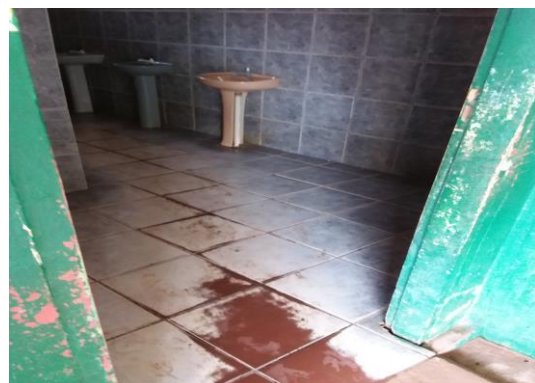
Piso danificado

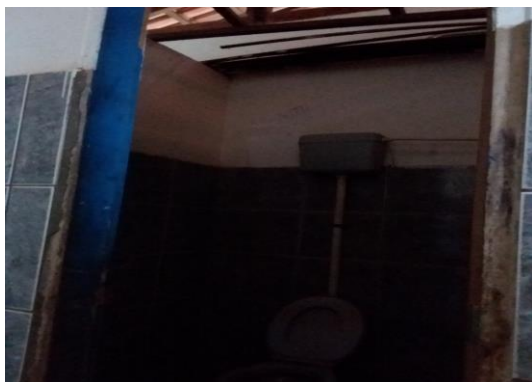
Portas ausentes

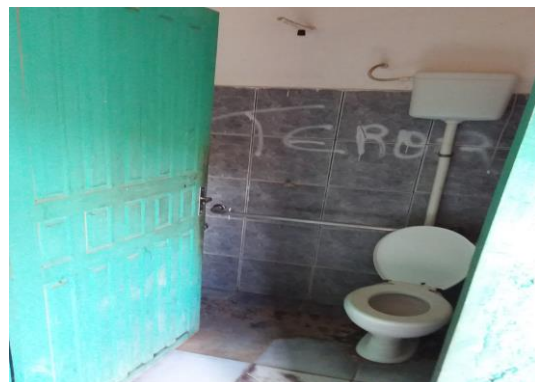
Problemas com chuveiro(s)

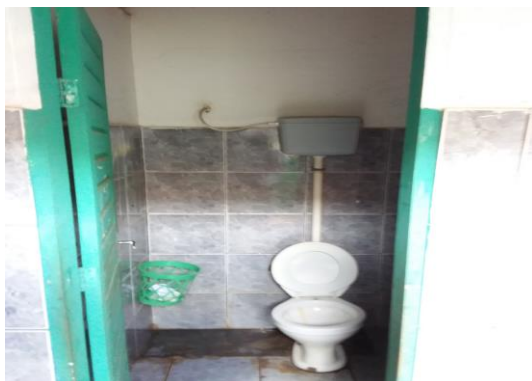
Problemas com vaso(s) sanitário(s)

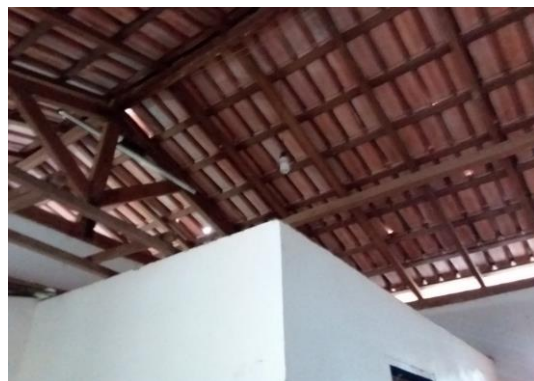
Lâmpadas queimadas e forro ausente

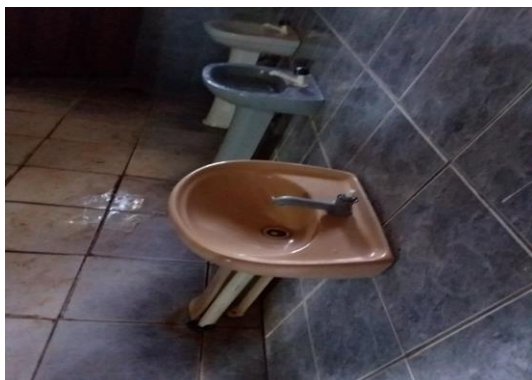
Problemas com torneiras/lavatório(s)

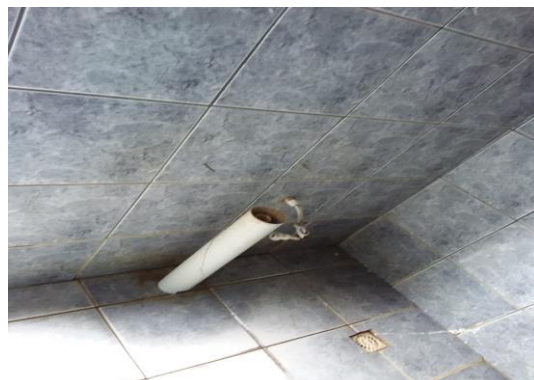
Problemas com mictório(s) e  
Equipamentos sanitários insuficientes

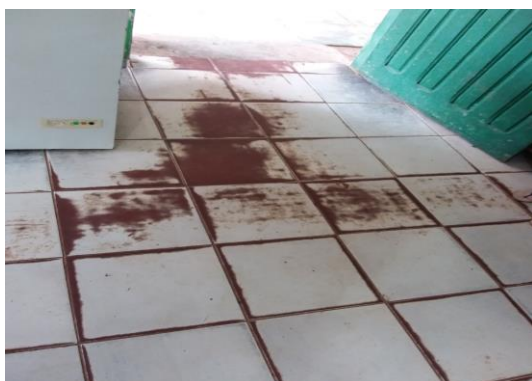
Piso danificado

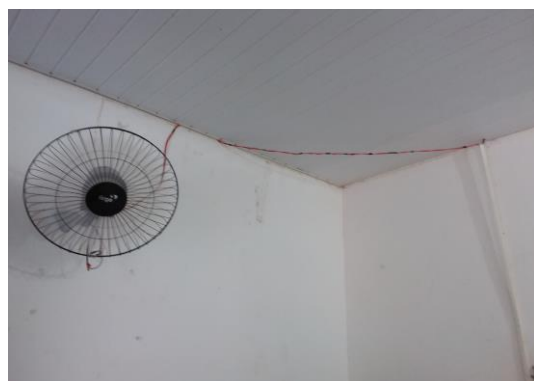
Pintura danificada

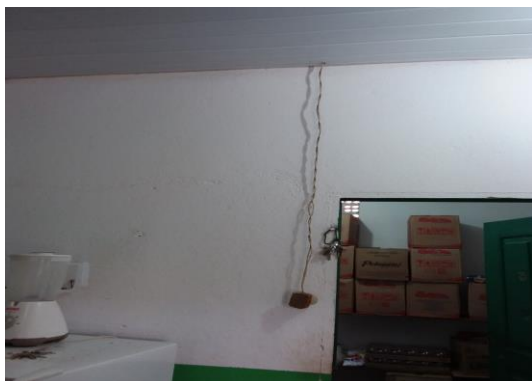
Fiações expostas

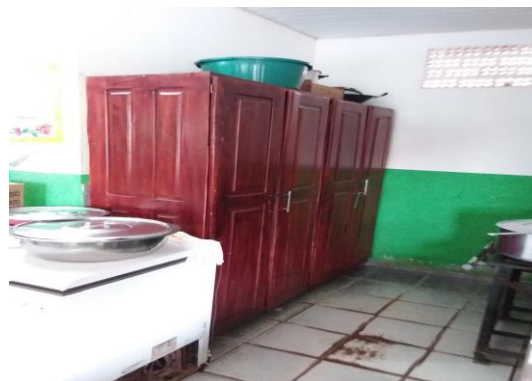
Mobiliário danificado

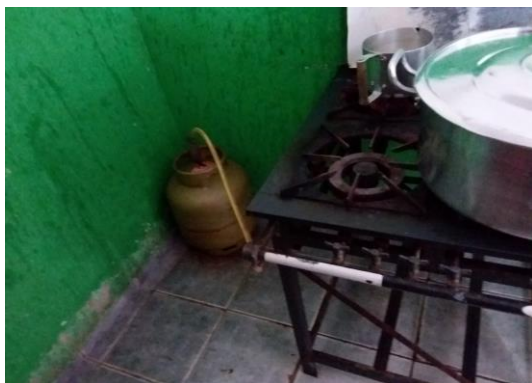
Botijão de gás em ambiente interno

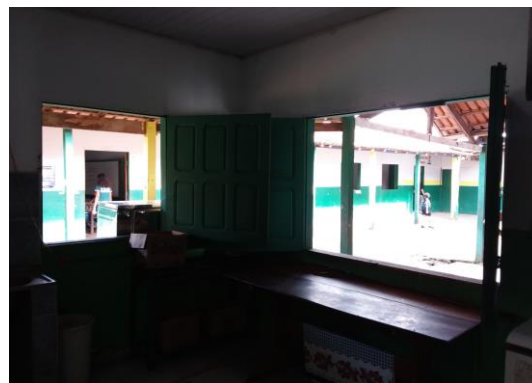
Tela de proteção na abertura externa ausente

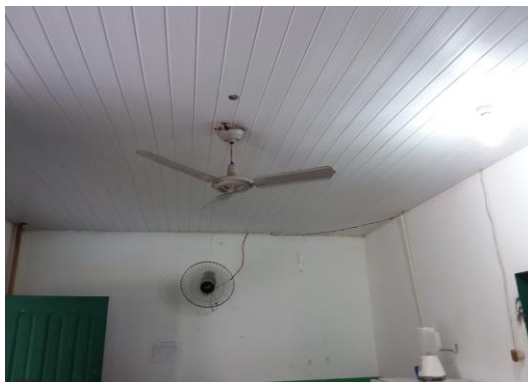
Forro danificado e existência de ventiladores

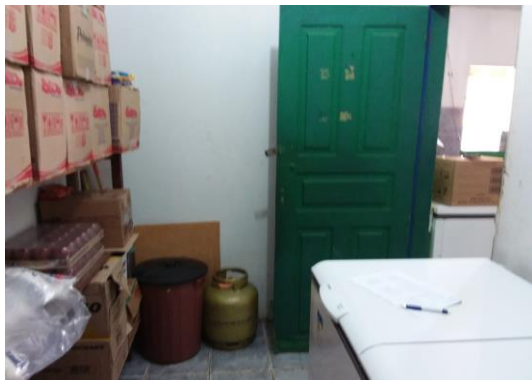
Portas danificadas e armazenamento de botijão de gás

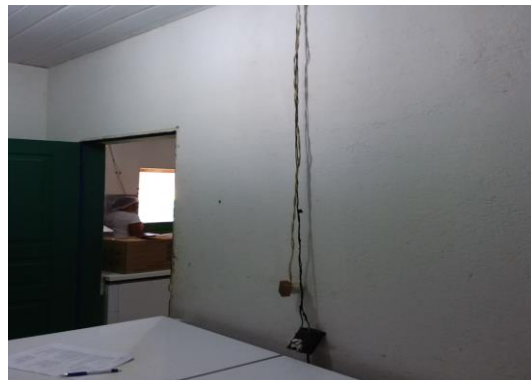
Tela de proteção na abertura externa ausente e fiações expostas

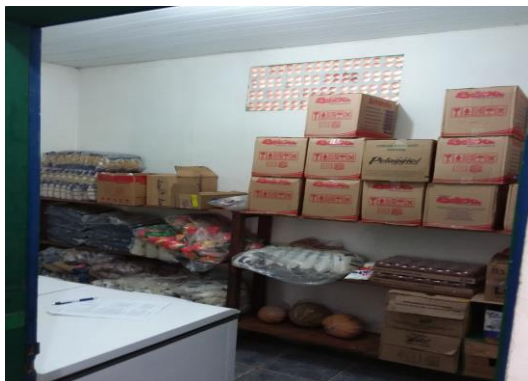
Mobiliário danificado e espaço reduzido

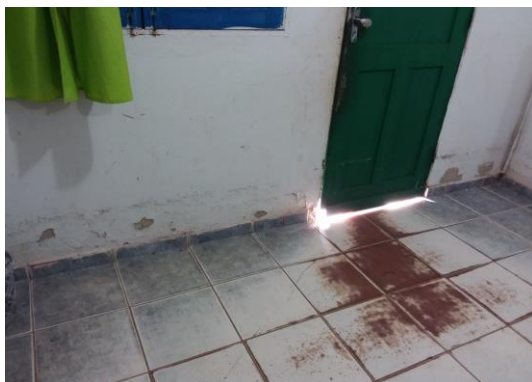
Revestimentos danificados

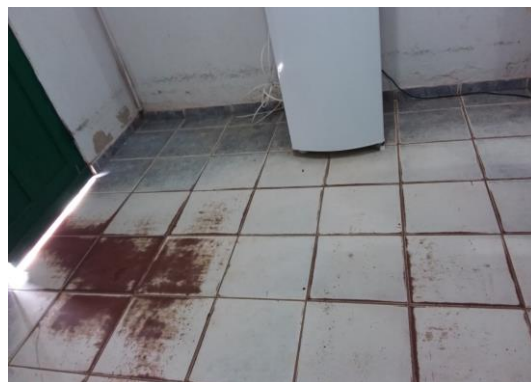
Piso danificado

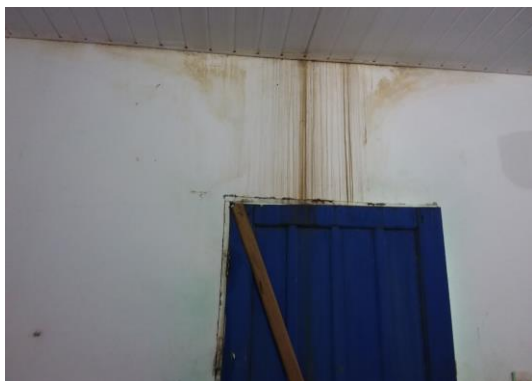
Pintura danificada e infiltrações

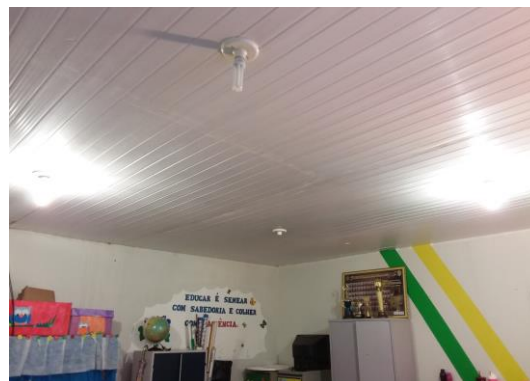
Lâmpadas queimadas e ausentes

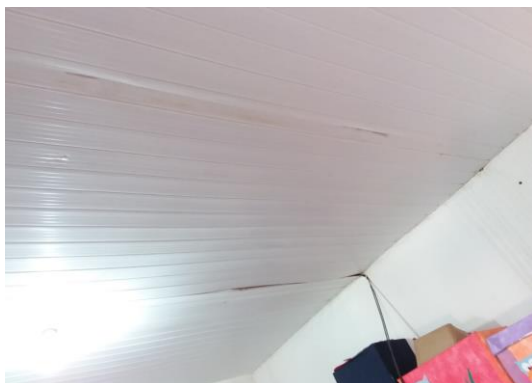
Forro danificado

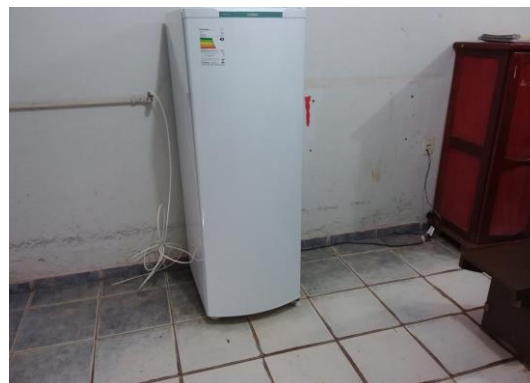
Fiações expostas

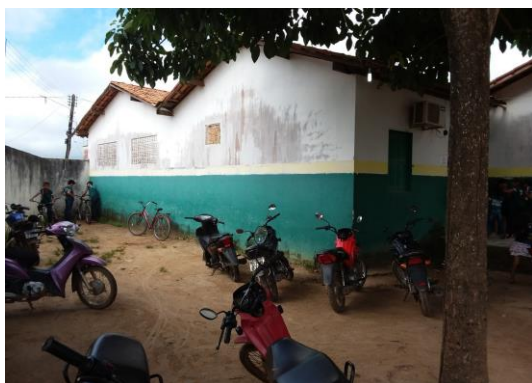
Revestimentos danificados

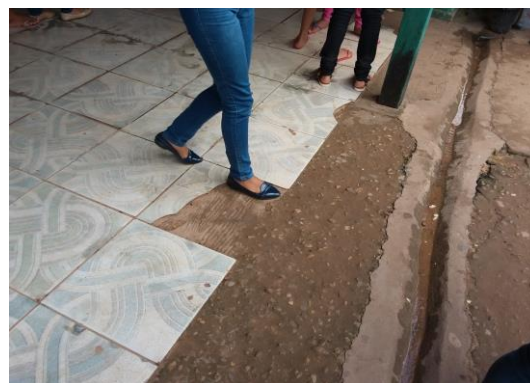
Piso danificado

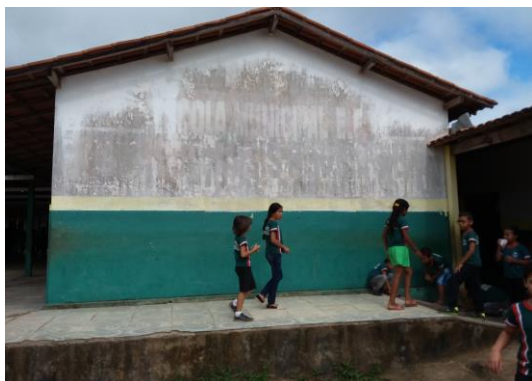
Pintura danificada

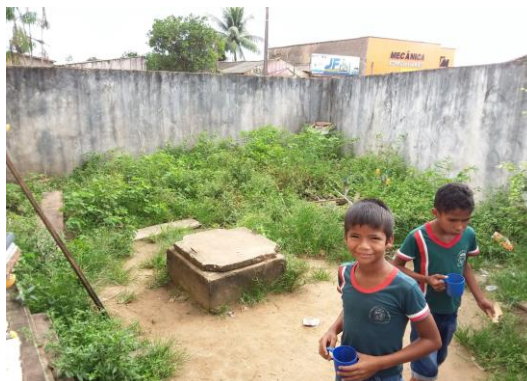
Necessita de capinação

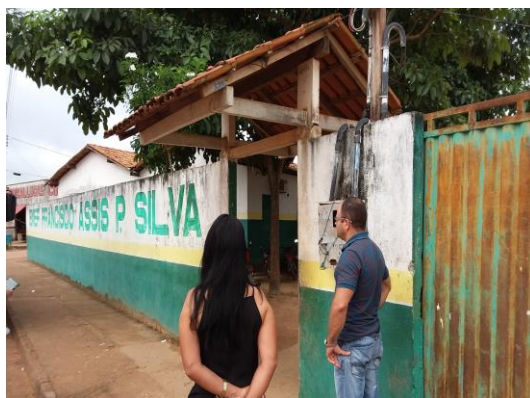
Cerca elétrica e concertina ausentes
