# TCMPA NAS ESCOLAS

**RELATÓRIO 2018**  
TRABALHO REALIZADO EM 8 ESCOLAS DE ALTAMIRA

## **ANEXO 6**

**Unidade Escolar: E.M.E.F. SAINT CLAIR PASSARINHO.**

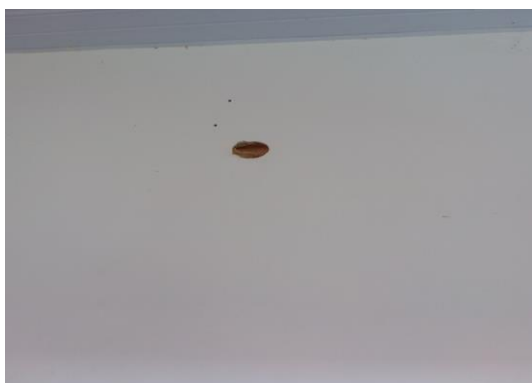
Revestimento danificado

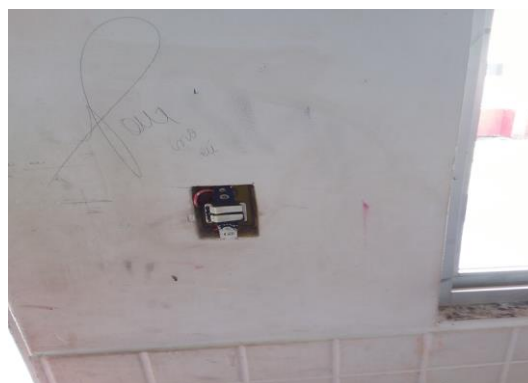
Pintura danificada e Fiações expostas

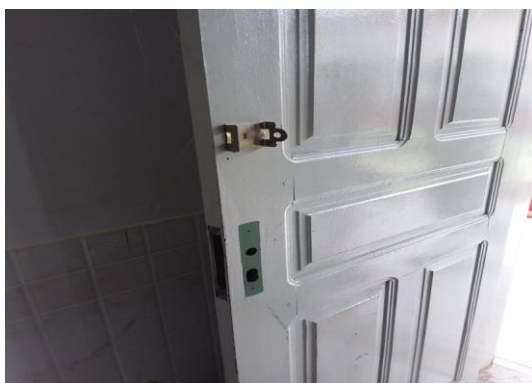
Portas danificadas

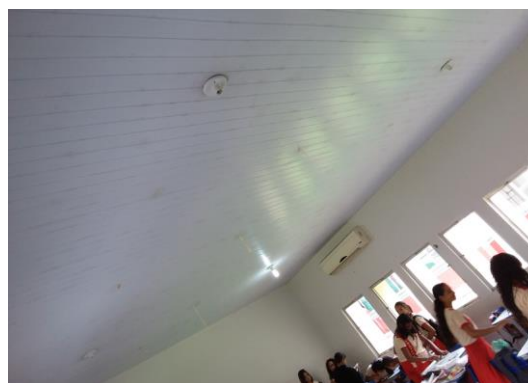
Forro danificado e Lâmpadas ausentes

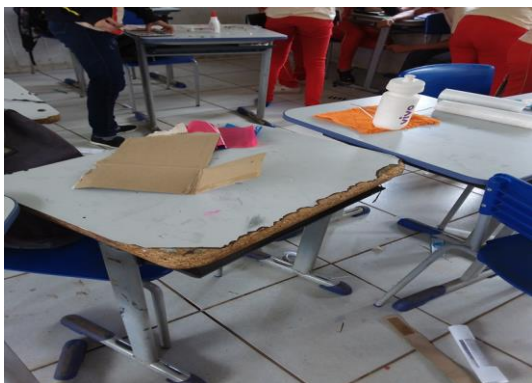
Mobiliário danificado

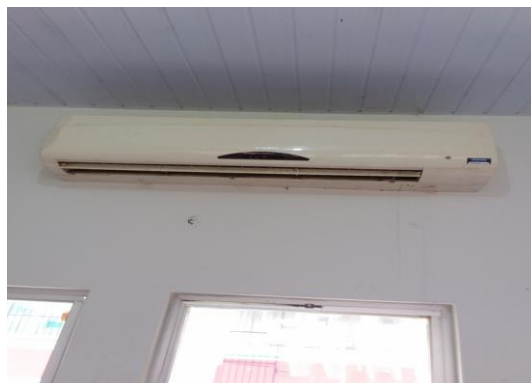
Ar-condicionado danificado

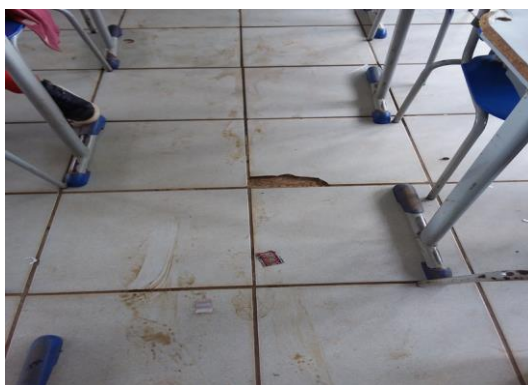
Piso danificado

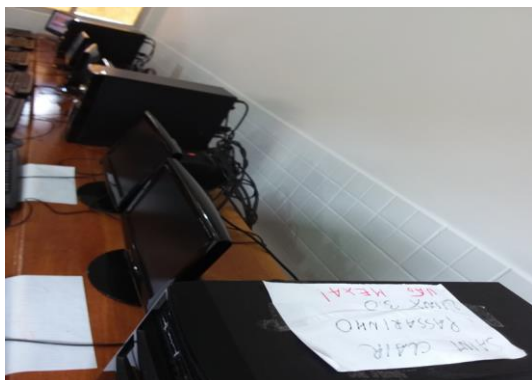
Fiações improvisadas

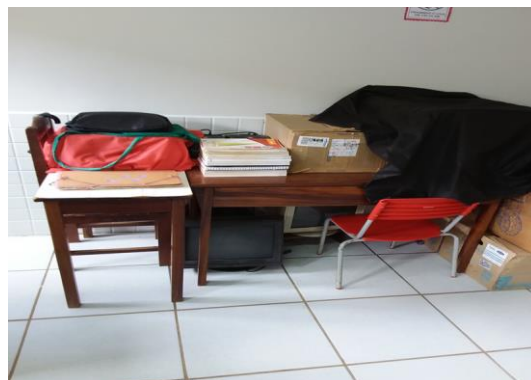
Mobiliário inadequado

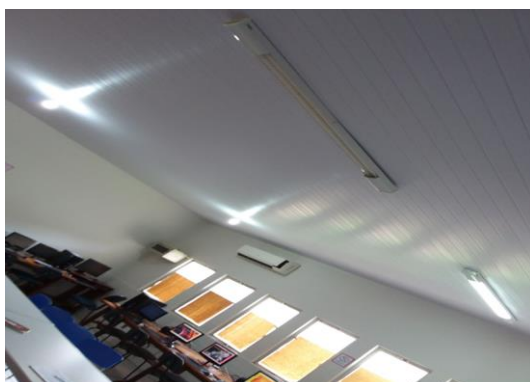
Lâmpadas queimadas

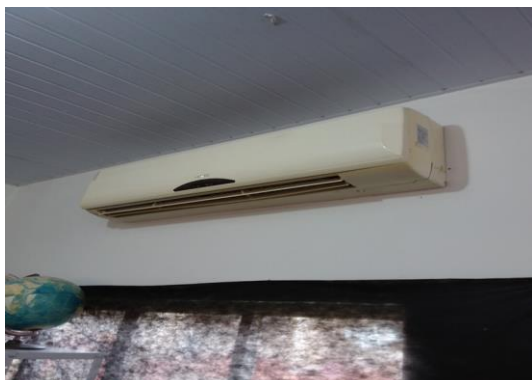
Ar-condicionado danificado

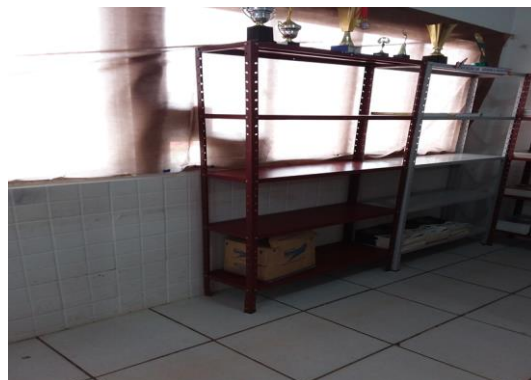
Janelas sem cortinas

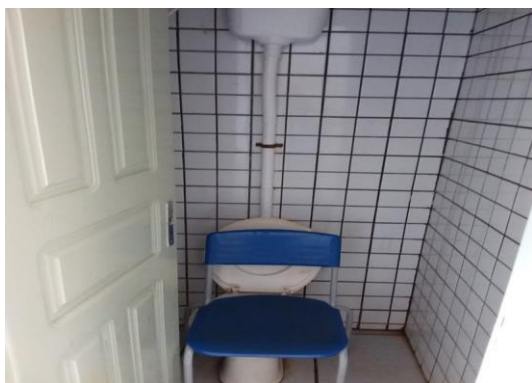
Problemas no vaso sanitário

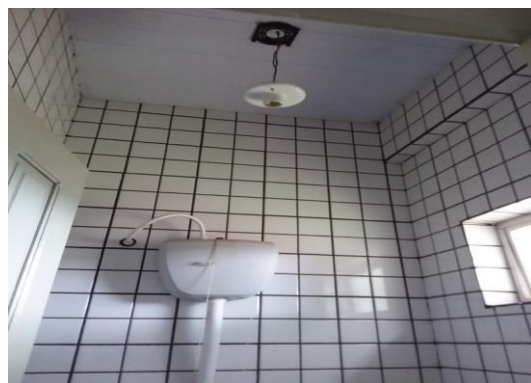
Lâmpada ausente

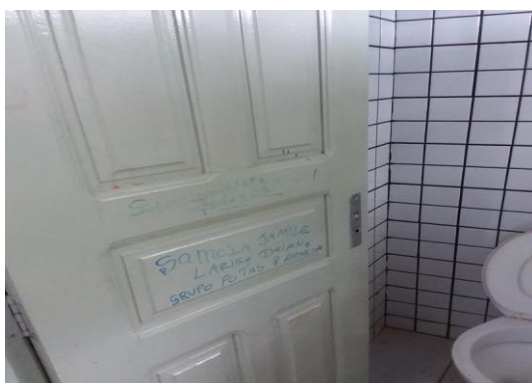
Porta danificada

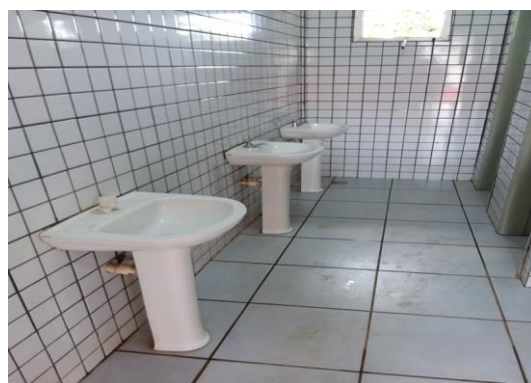
Problema com torneira

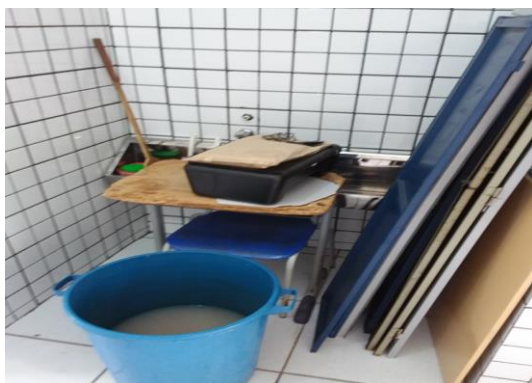
Problemas com mictórios

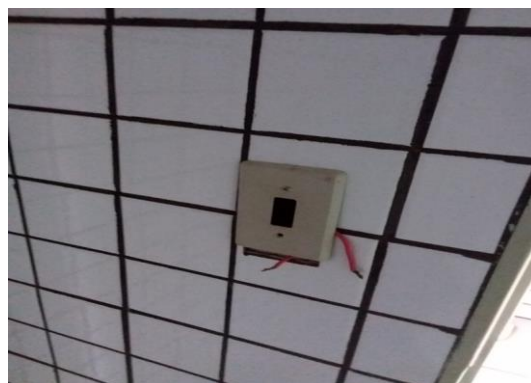
Fiações expostas

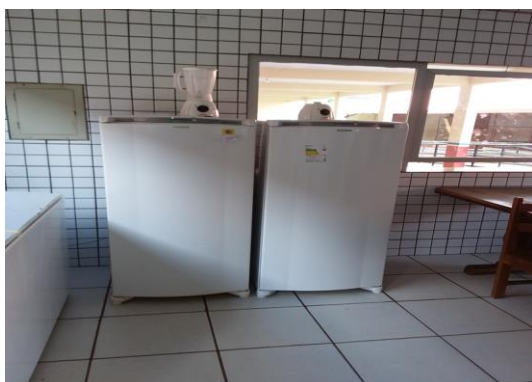
Tela de proteção na abertura externa ausente

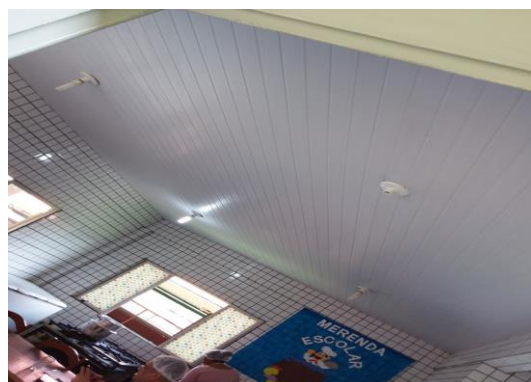
Lâmpadas ausentes

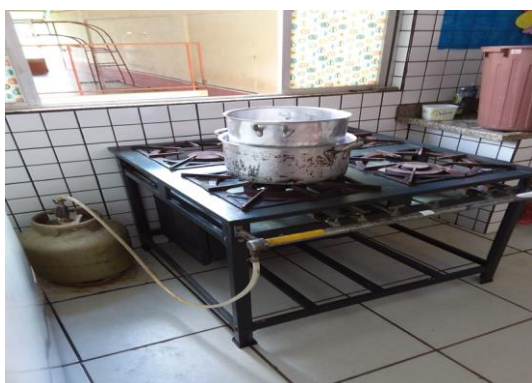
Botijão de gás no ambiente interno

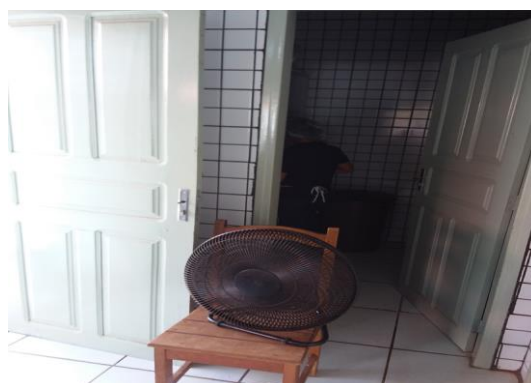
Existência de ventiladores

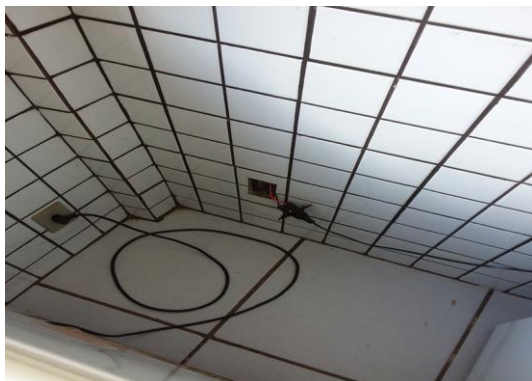
Fiações expostas

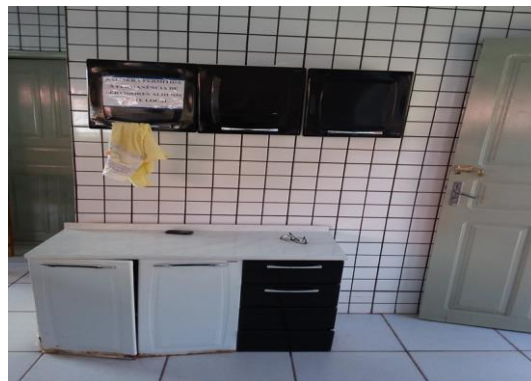
Mobiliário danificado

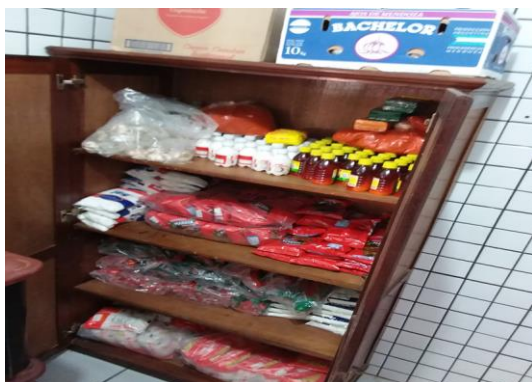
Espaço reduzido

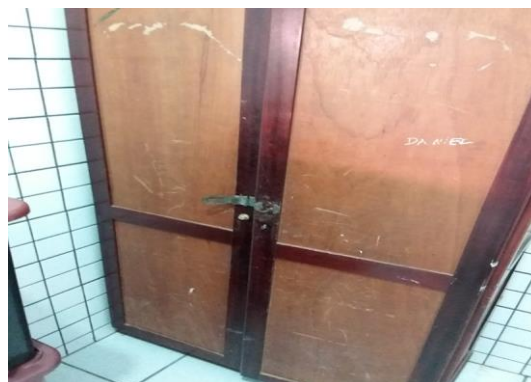
Mobiliário danificado

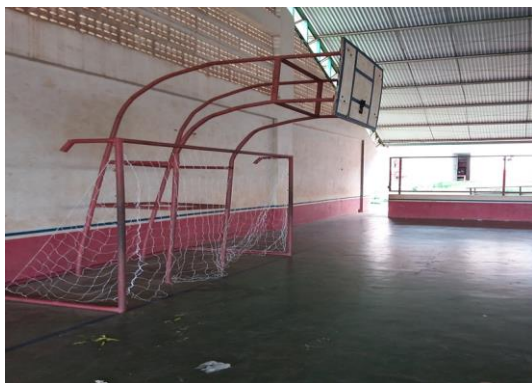
Aro de basquete inexistente

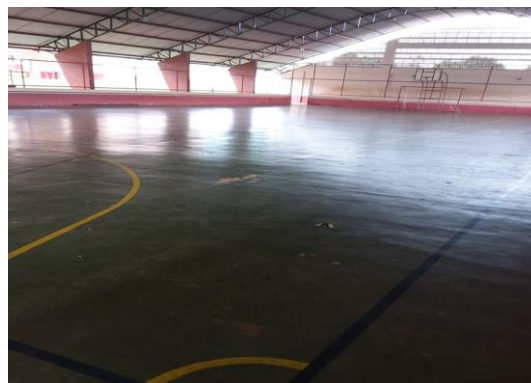
Pintura desgastada

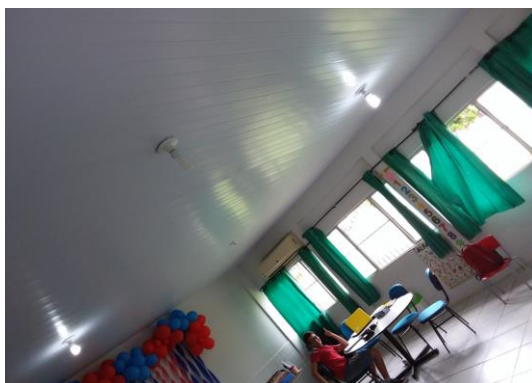
Lâmpadas queimadas

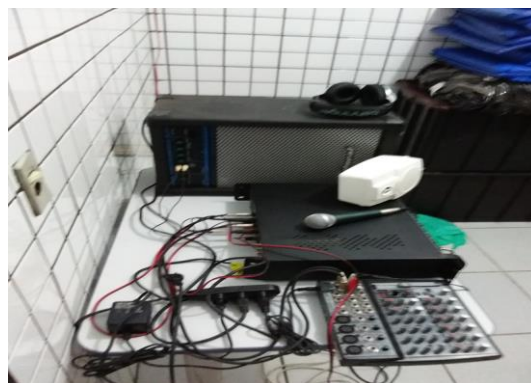
Fiações improvisadas

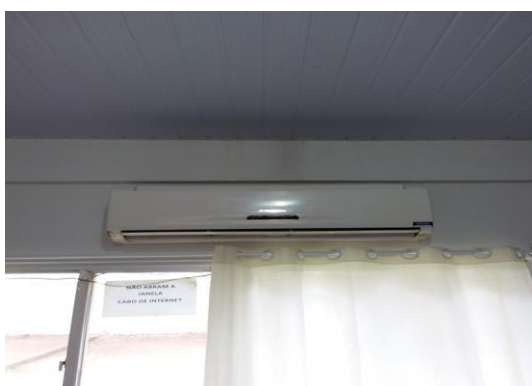
Ar-condicionado danificado

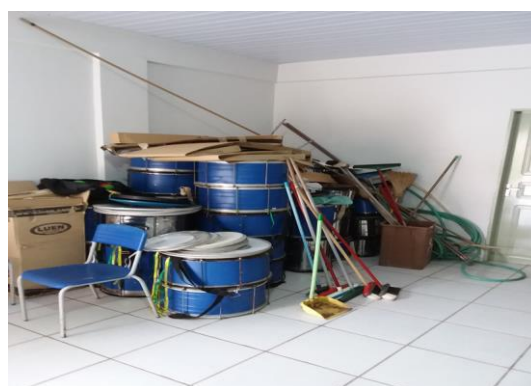
Mobiliário danificado

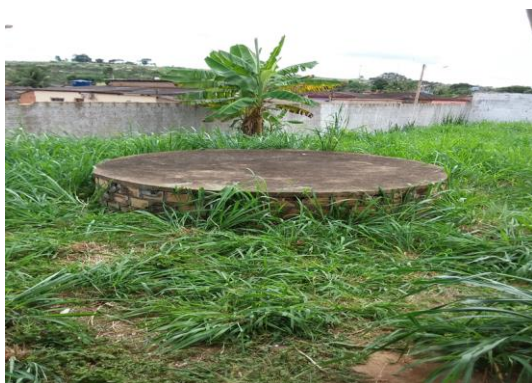
Necessidade de poda de árvore e capinação

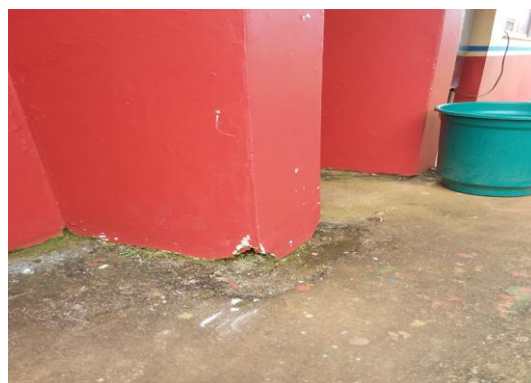
Revestimento danificado

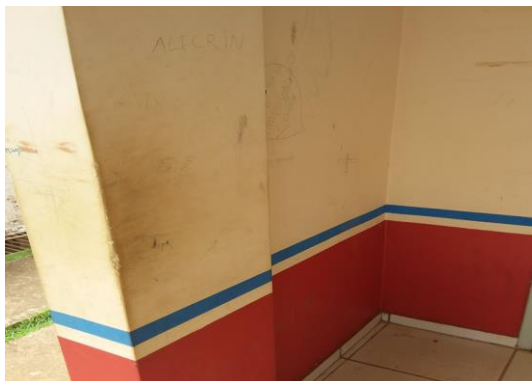
Pintura desgastada

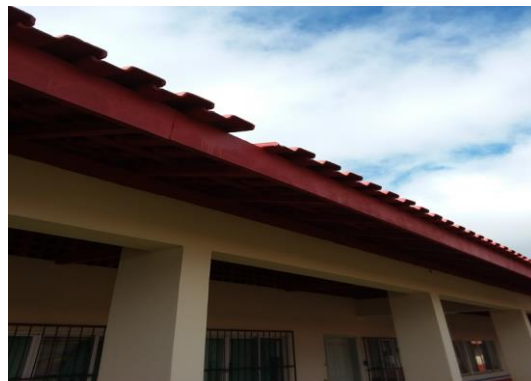
Cobertura danificada

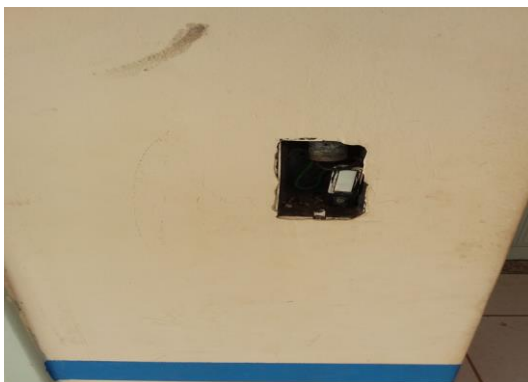
Fiações expostas

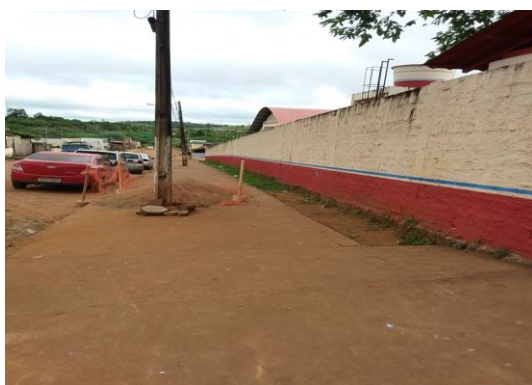
Cerca elétrica e concertina inexistente

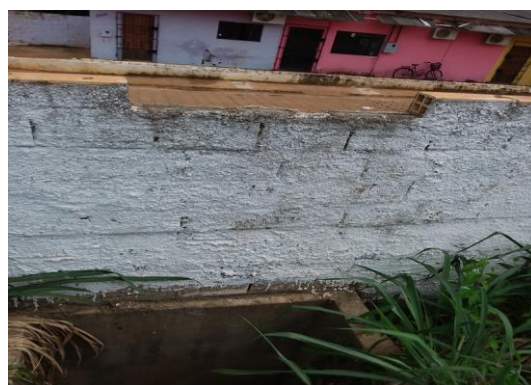
Muro danificado
