TCMPA NAS ESCOLAS

RELATÓRIO 2018
TRABALHO REALIZADO EM 8 ESCOLAS DE ALTAMIRA

ANEXO 7

Unidade Escolar: E.M.E.F. SANTA BENEDITA.

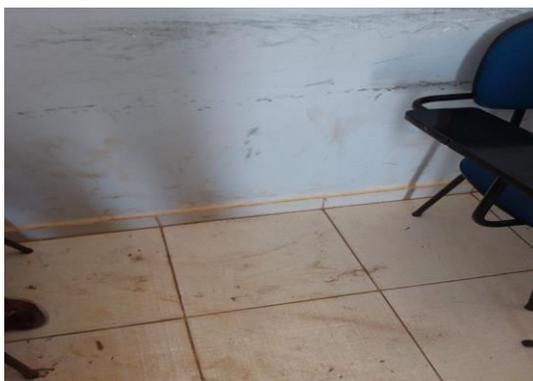
Piso desgastado/Pintura desgastada

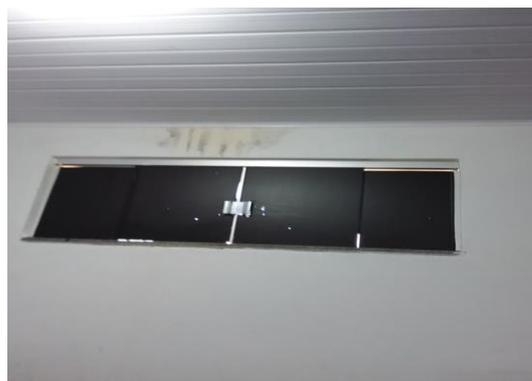
Infiltrações

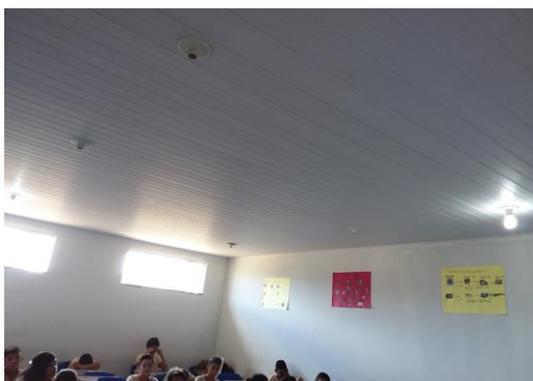
Lâmpadas ausentes/Iluminação insuficiente

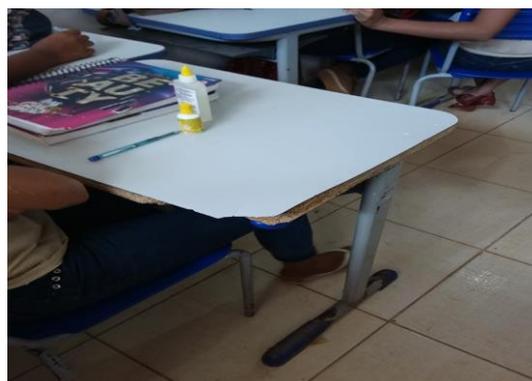
Mobiliário danificado

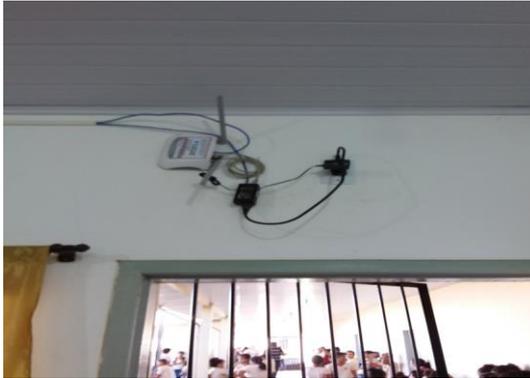
Fiações improvisadas

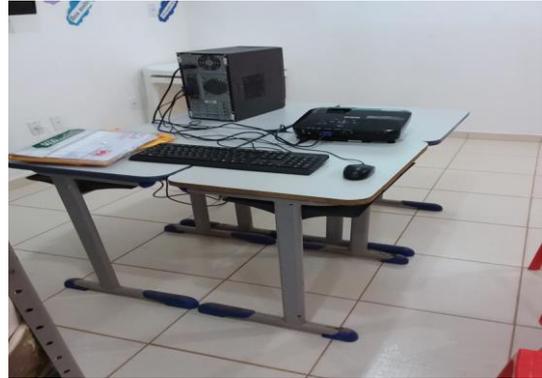
Mobiliário inadequado

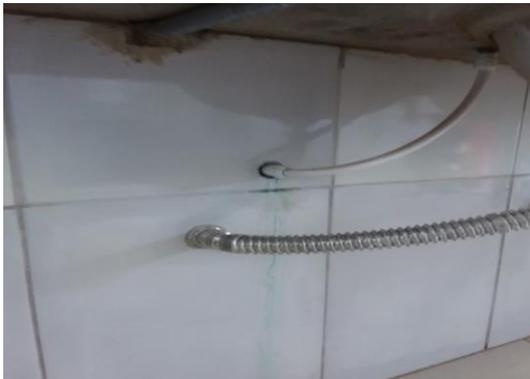
Vazamentos

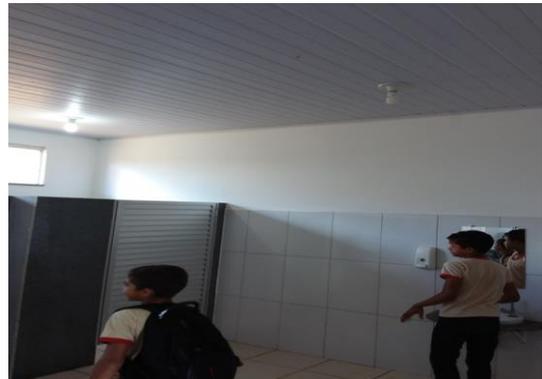
Lâmpadas queimadas

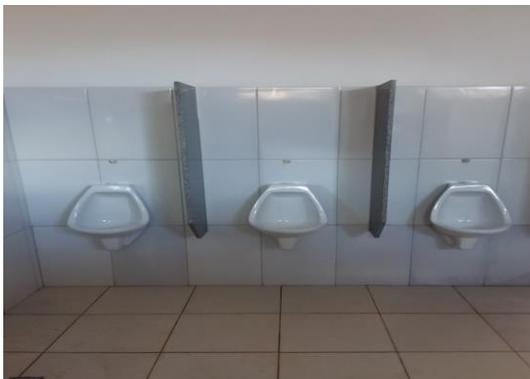
Problemas com mictórios

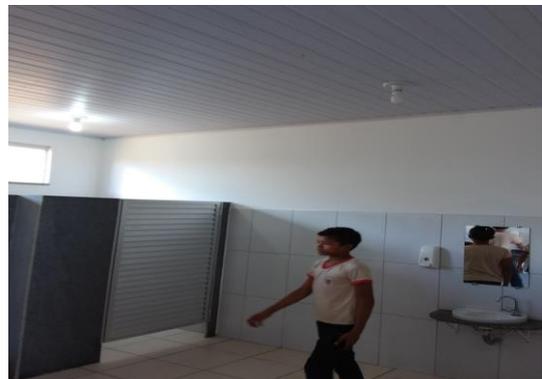
Ventilação insuficiente

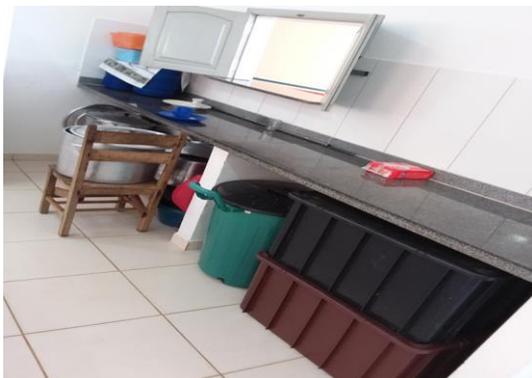
Tela de proteção na abertura externa ausente

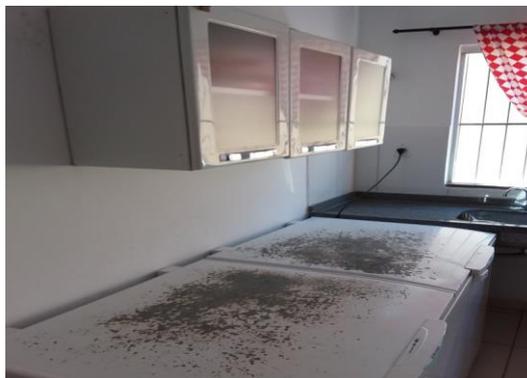
Mobiliário danificado/Espaço reduzido

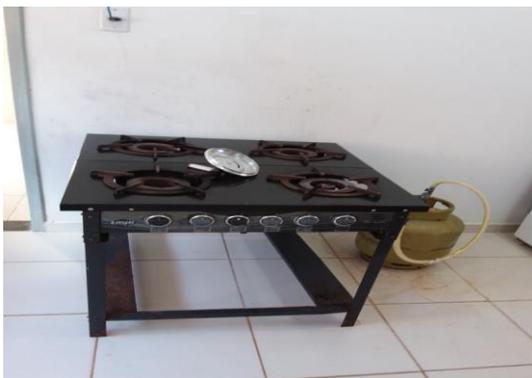
Botijão de gás no ambiente interno

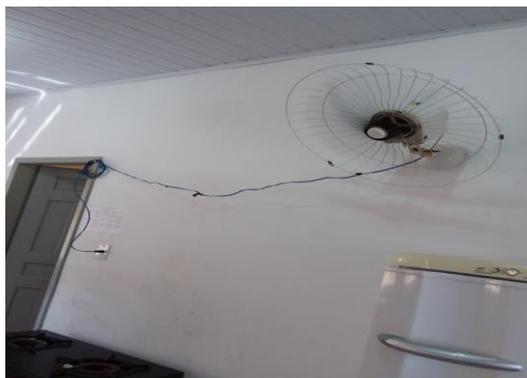
Existência de ventiladores/Fiações improvisadas

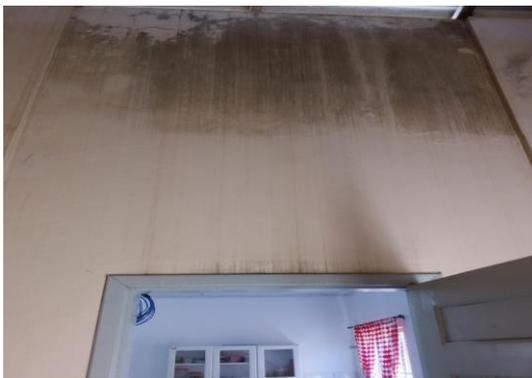
Pintura desgastada

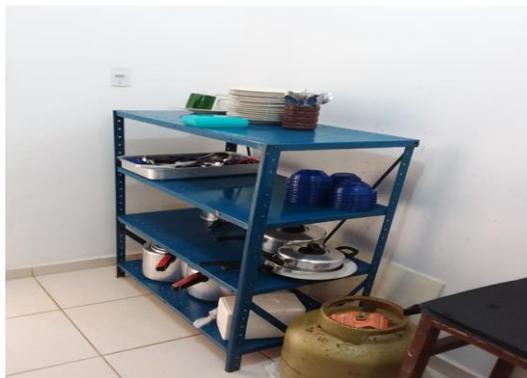
Armazenamento do botijão de gás /Mobiliário inadequado

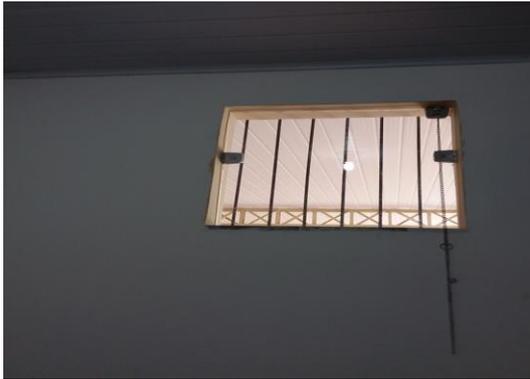
Tela de proteção nas aberturas externas ausentes

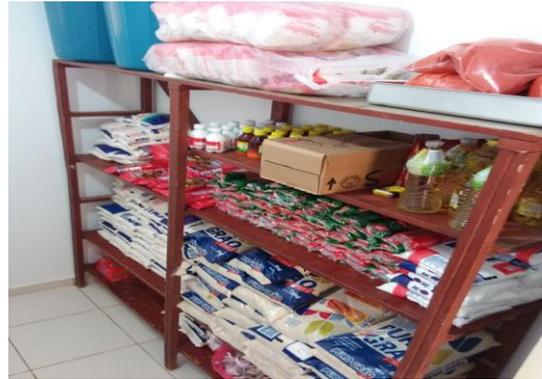
Espaço reduzido

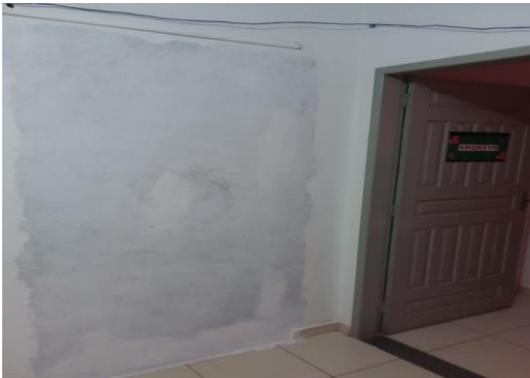
Pintura desgastada

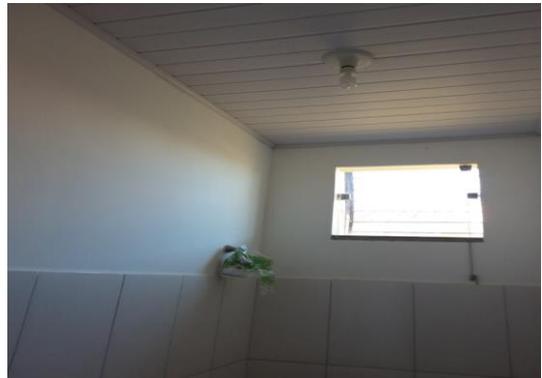
Lâmpadas queimadas/Iluminação insuficiente

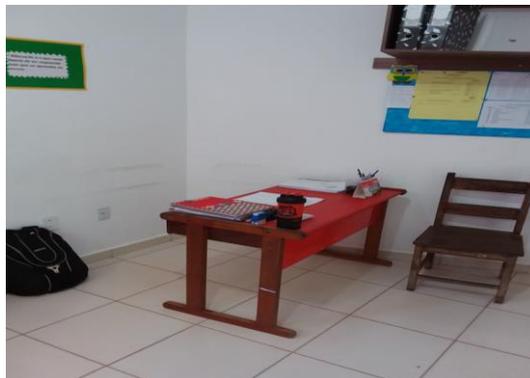
Mobiliário inadequado

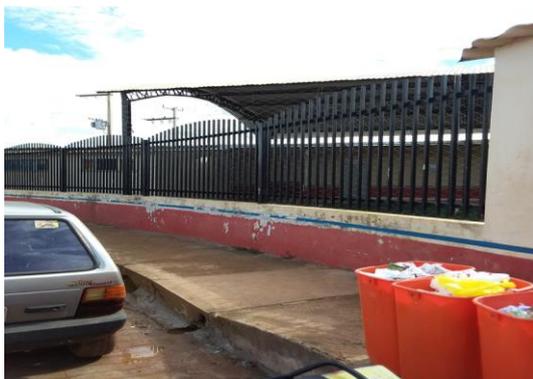
Pintura desgastada

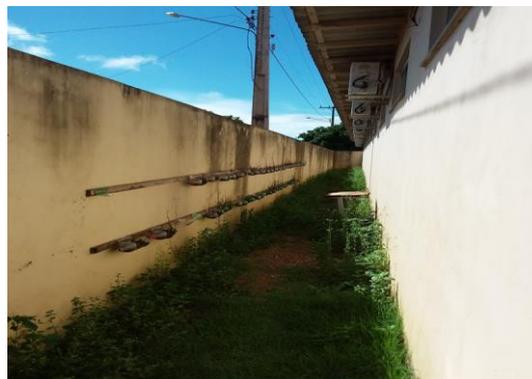
Infiltrações/Necessidade de capinação

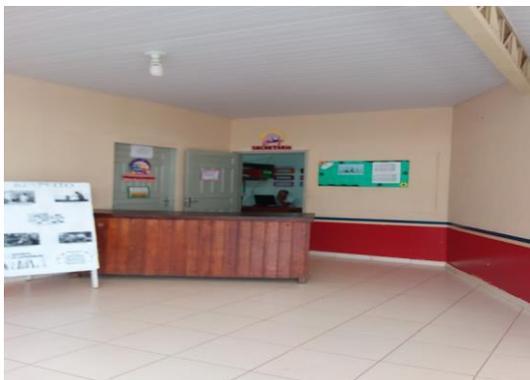
Lâmpadas queimadas

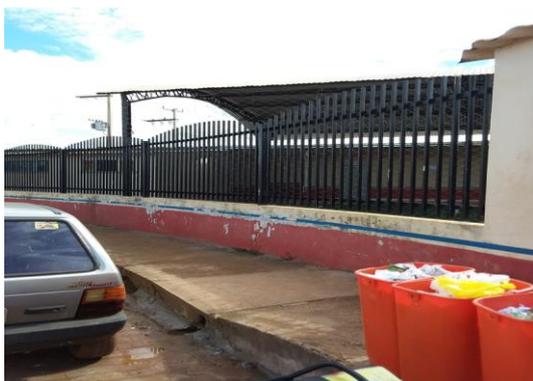
Cerca elétrica e concertina inexistentes

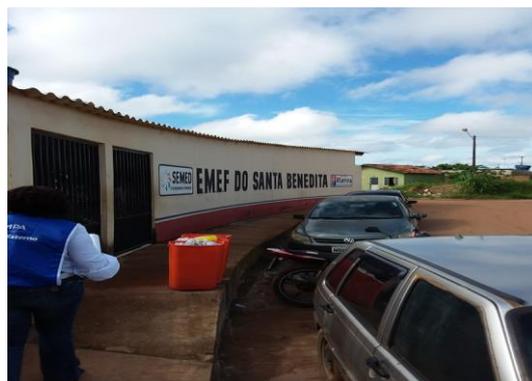
Muro baixo
