## **LAUDO DE AVALIAÇÃO LOCATÍCIA**

**END: RUA BELÉM, 33, BAIRRO PLANALTO.**

**PARECER TÉCNICO DE VISTORIA**

**RELATÓRIO FOTOGRÁFICO**

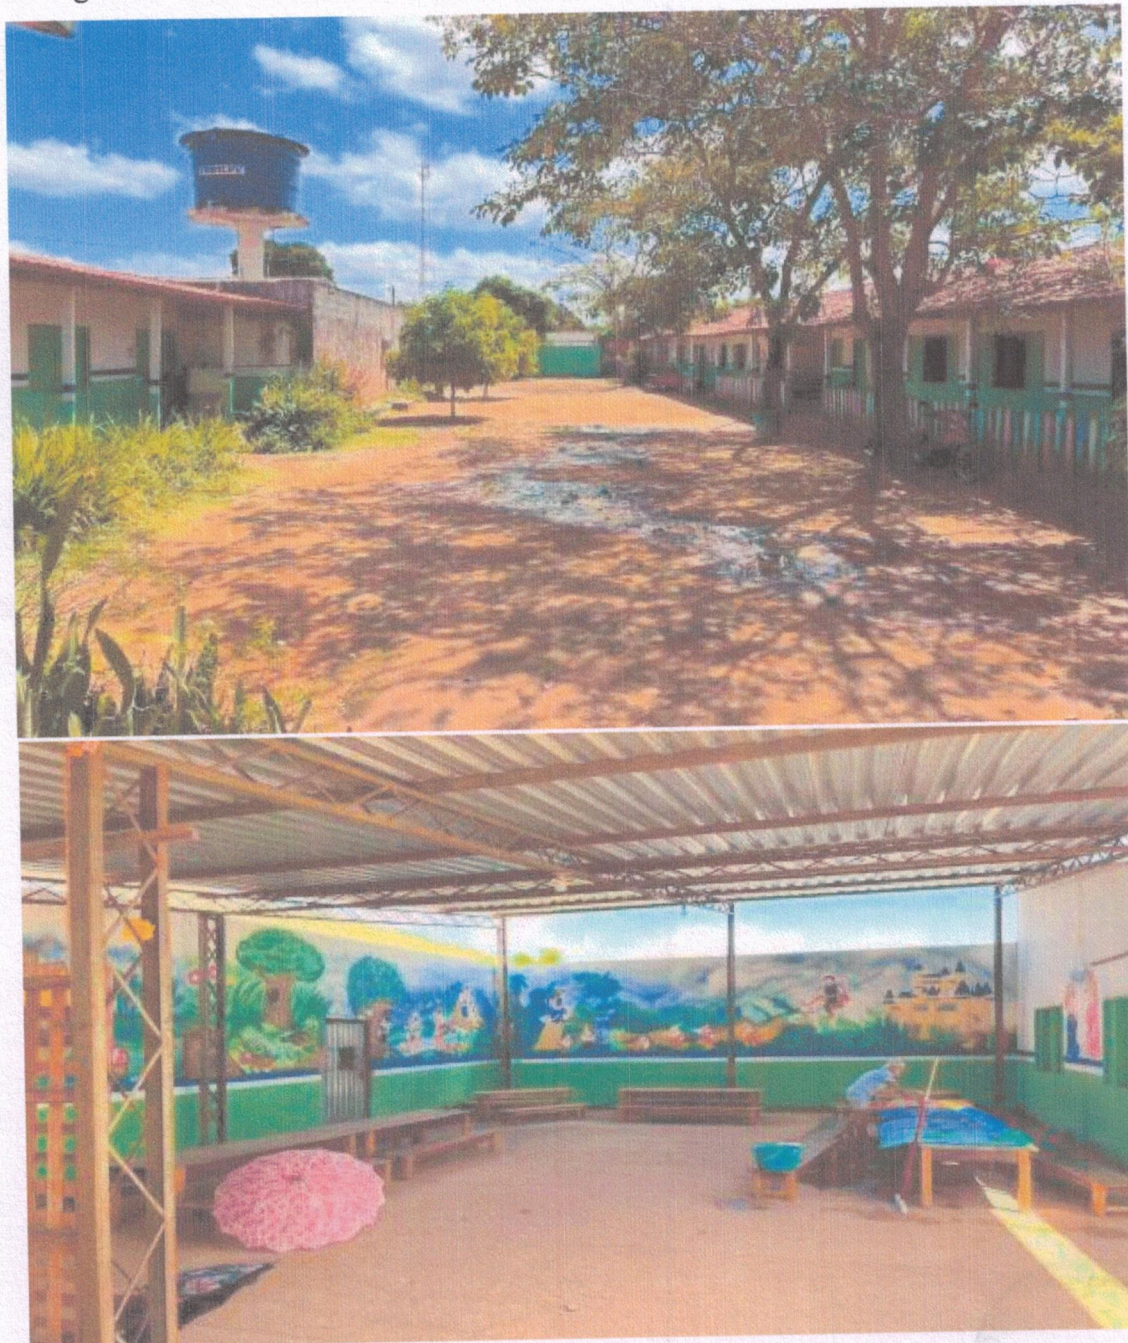
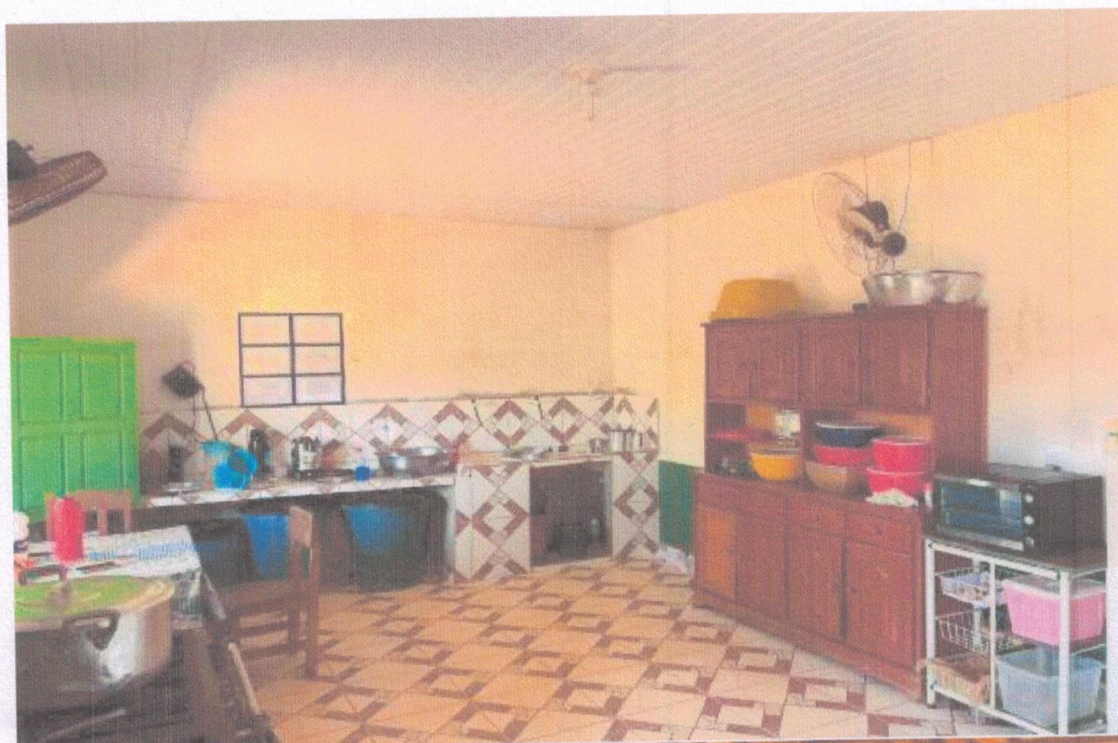
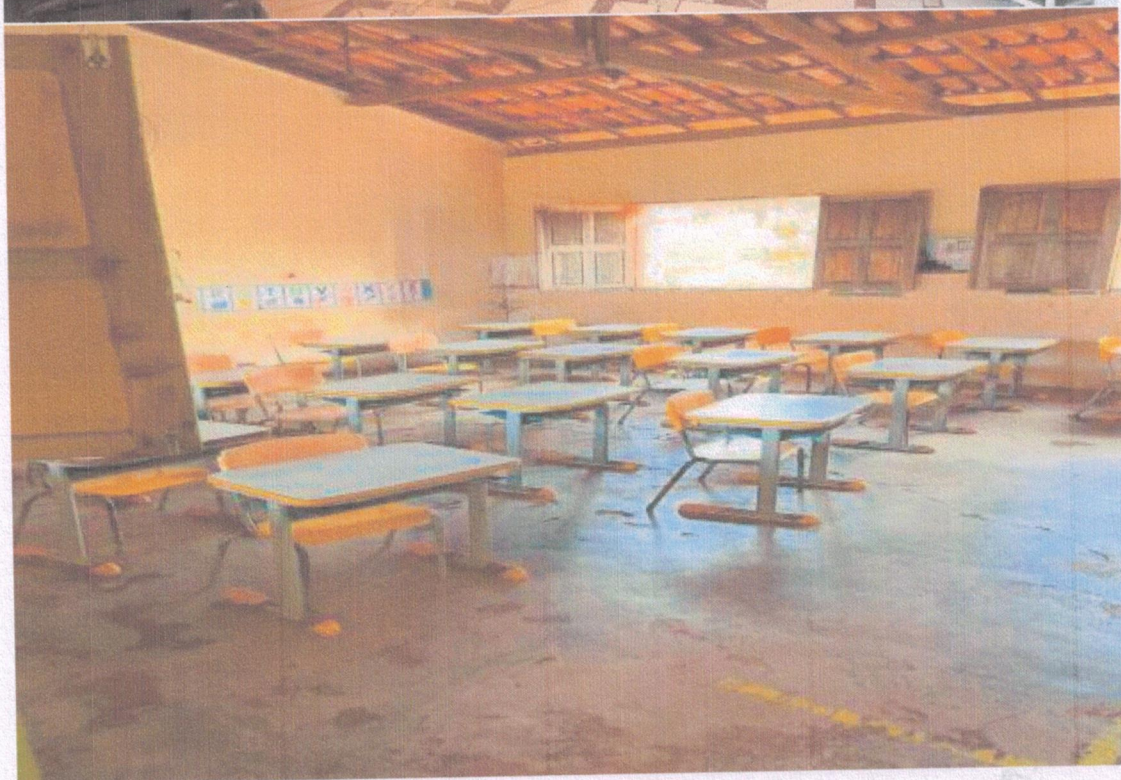
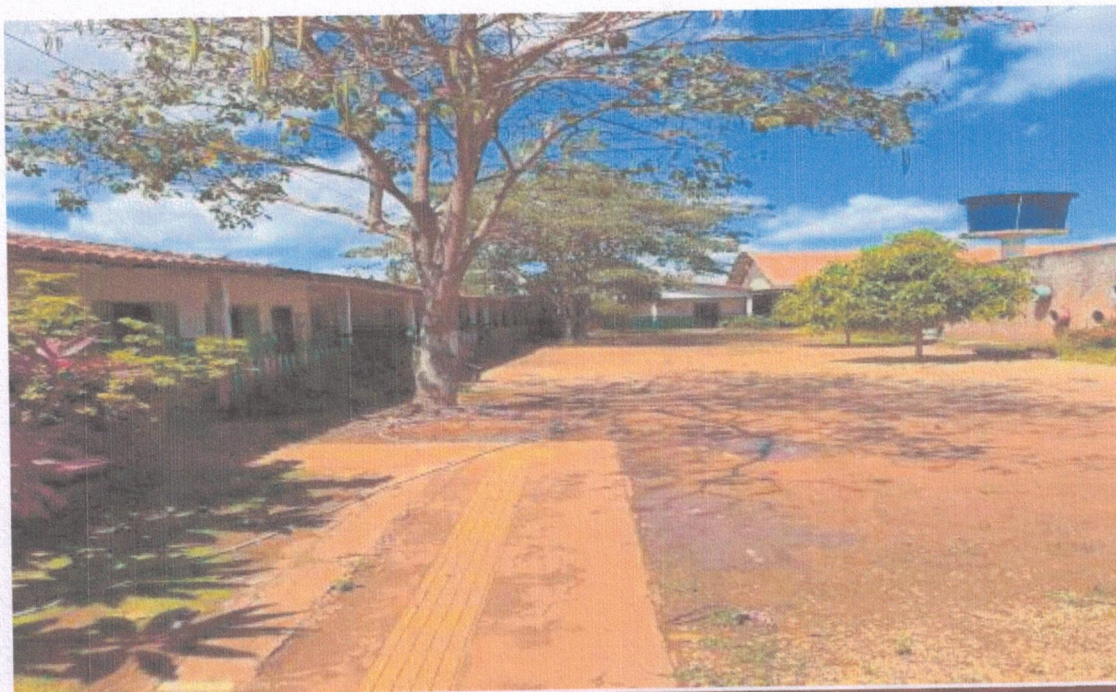
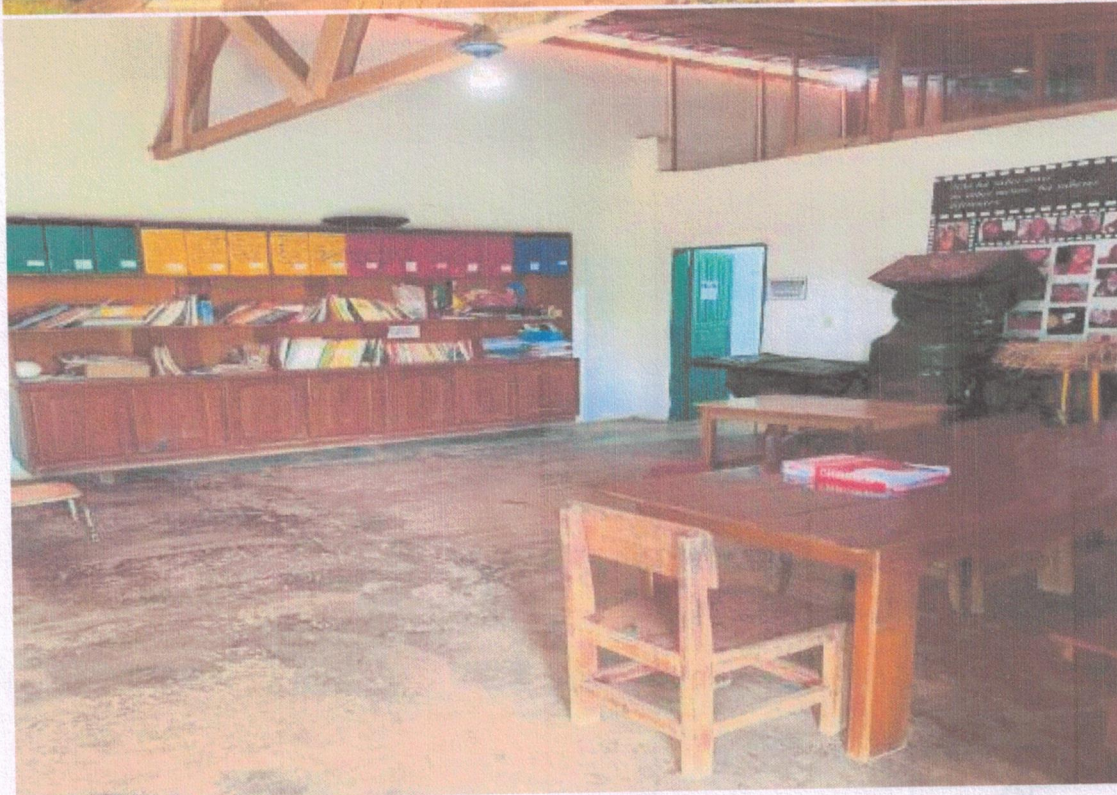
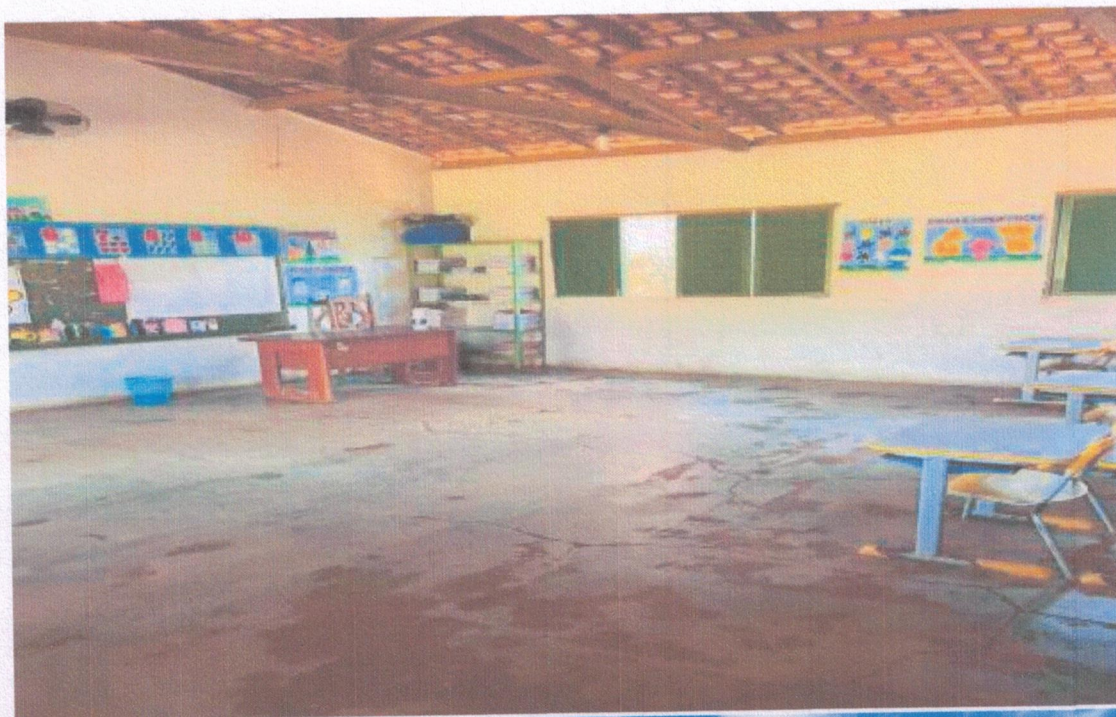
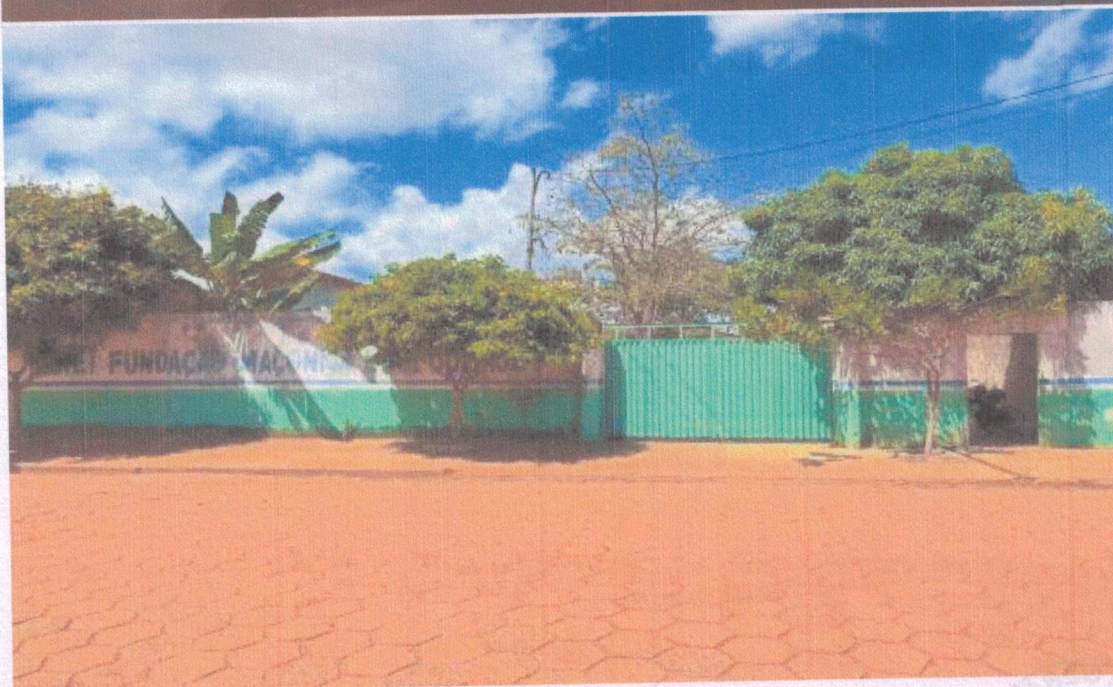
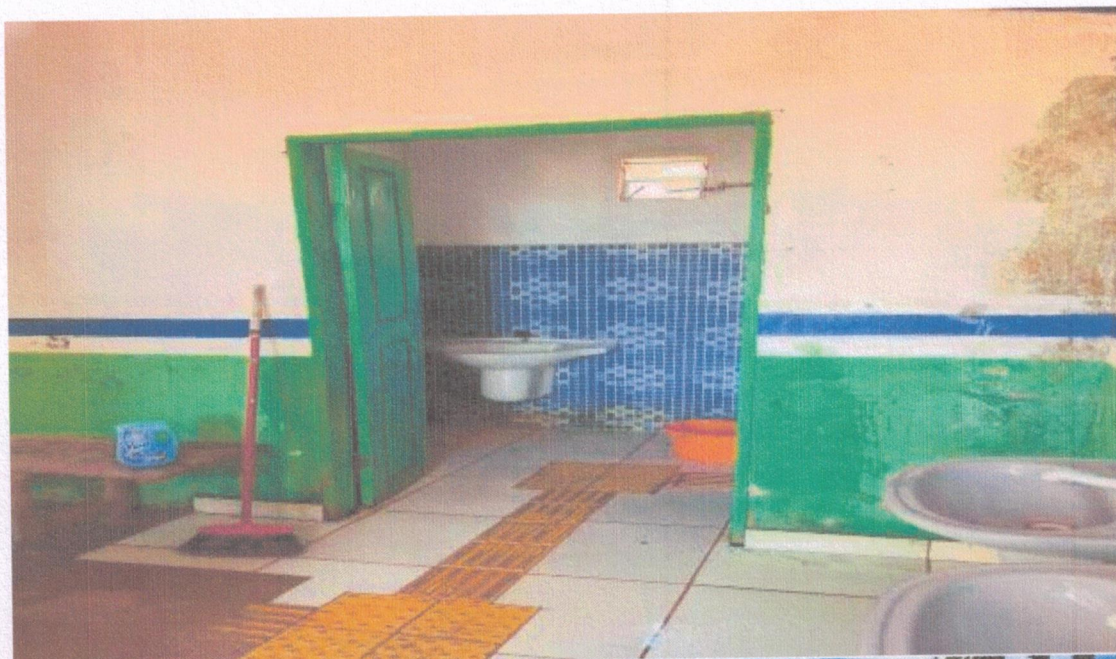
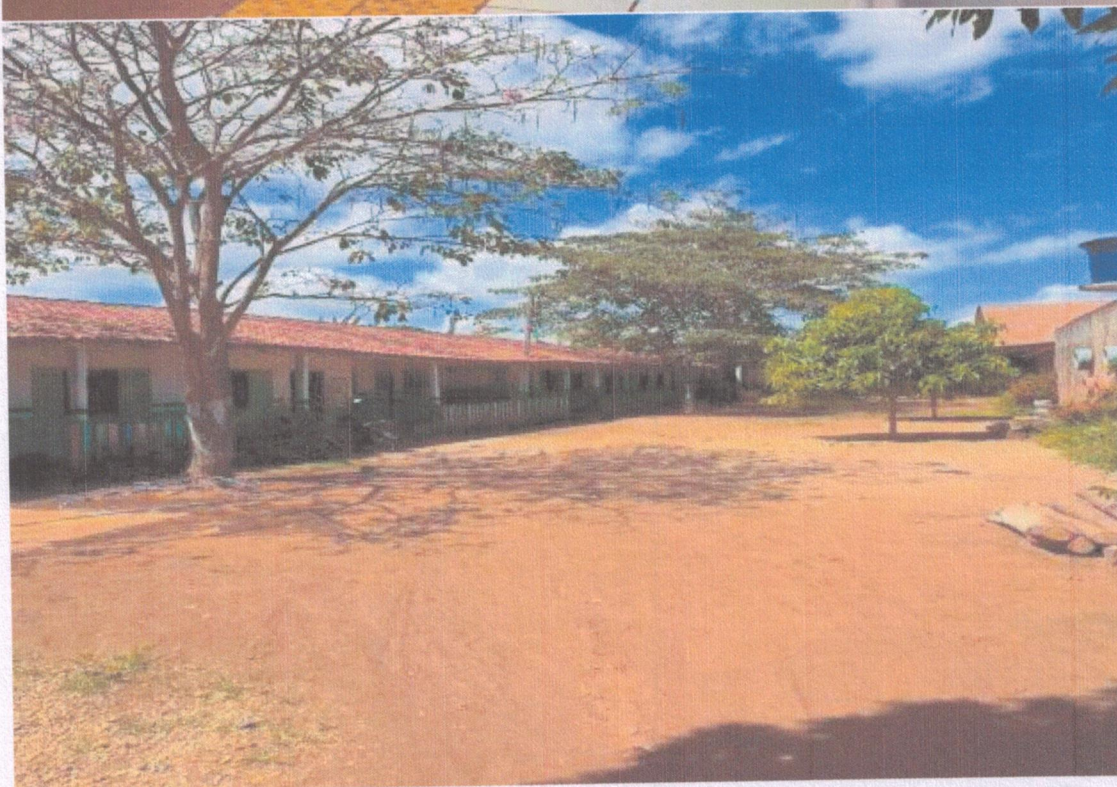
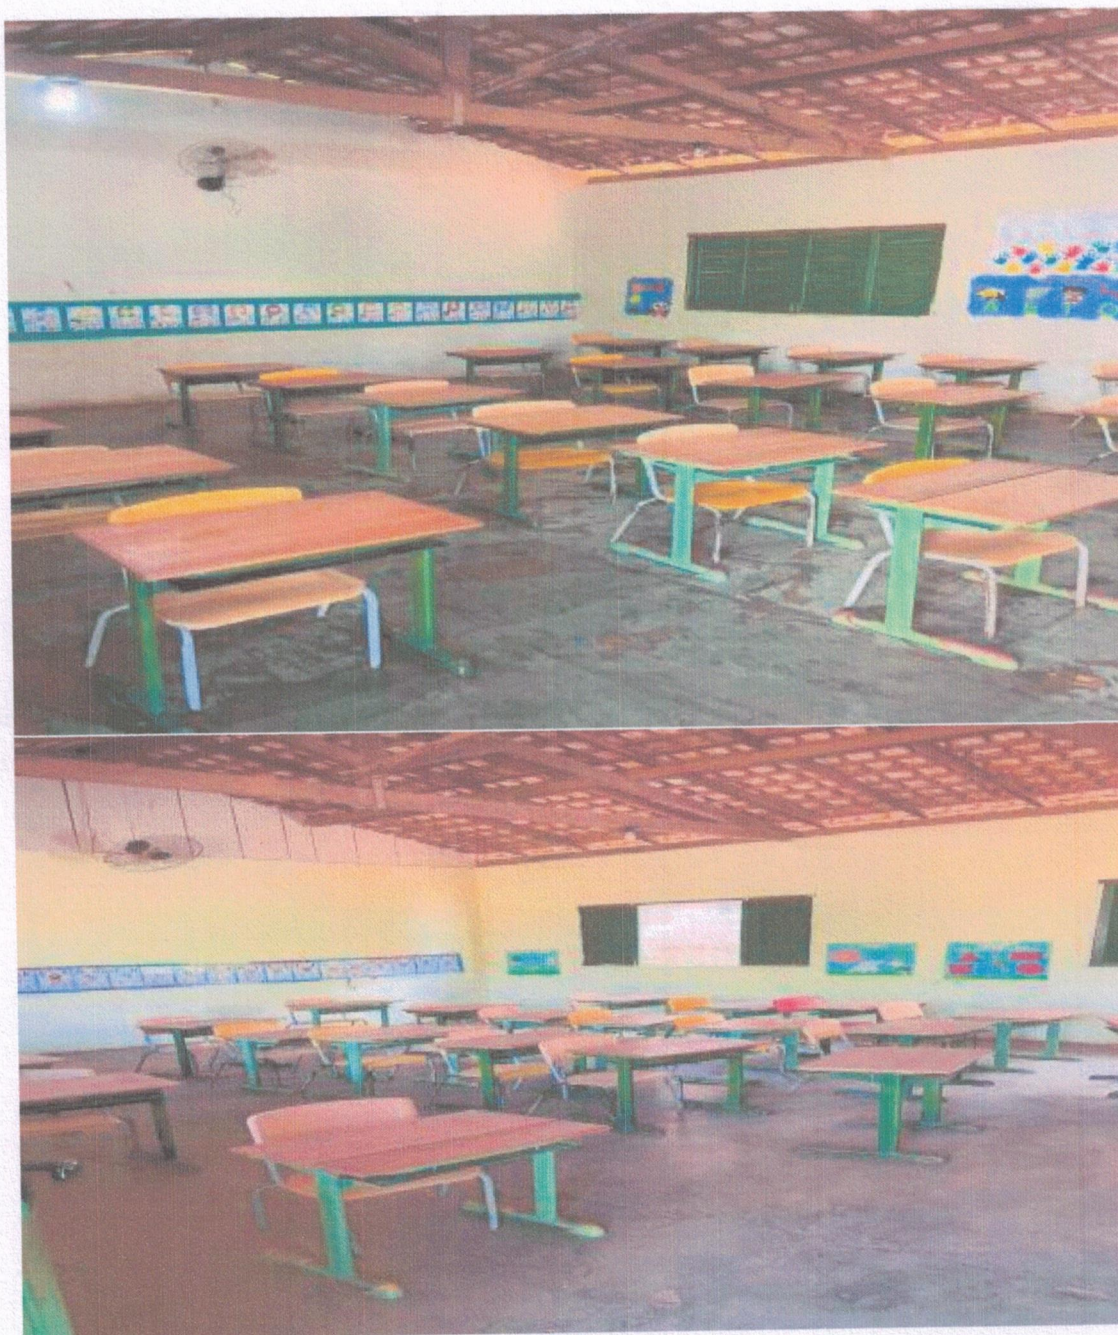
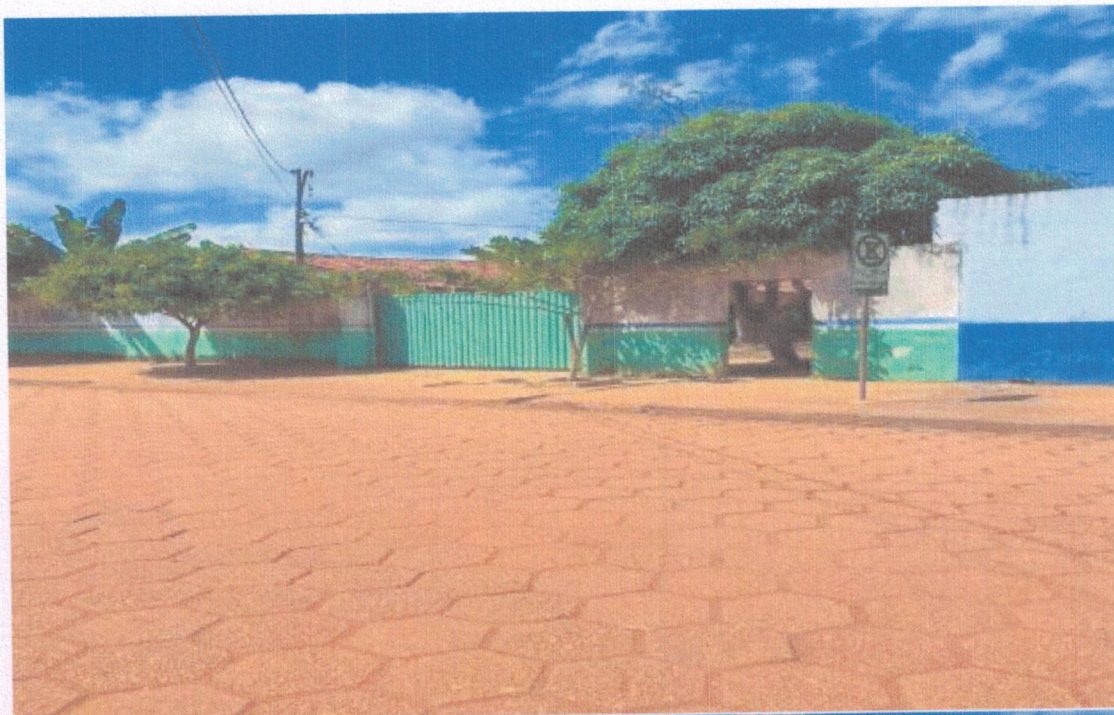
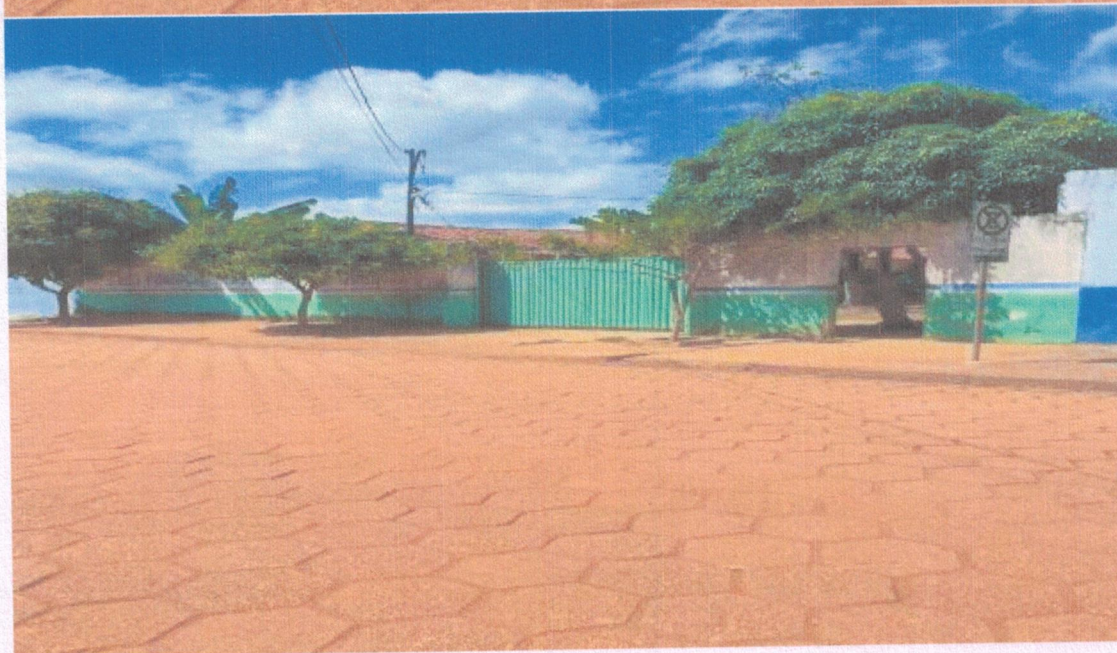
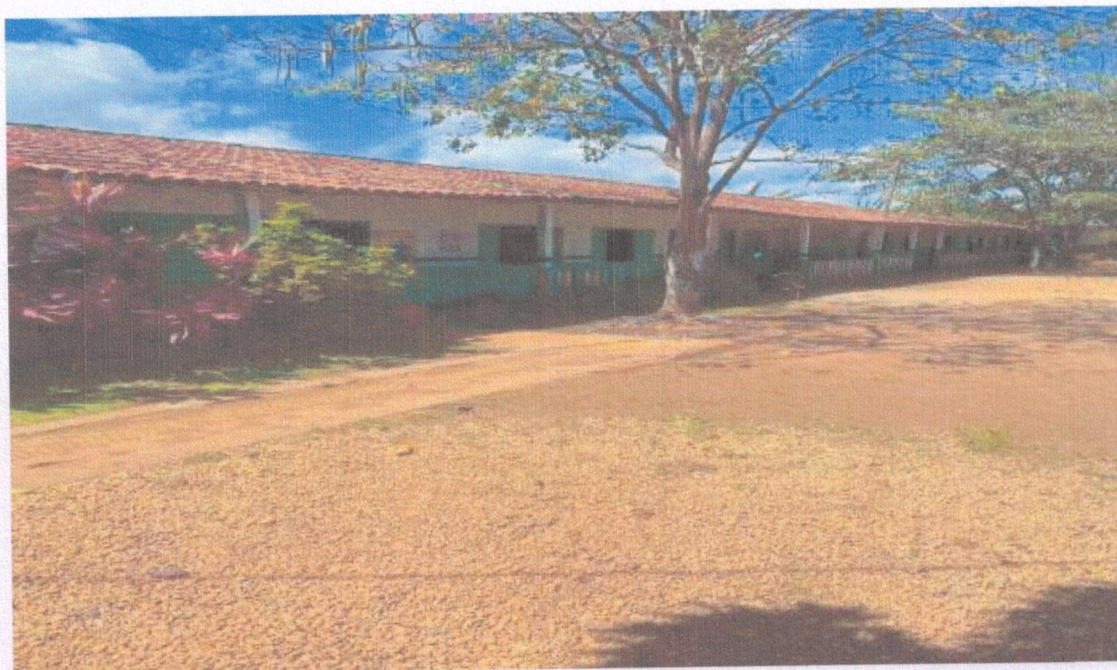
As seguintes fotos em anexos expõem a atual situação do imóvel.

Conclusão: Conclui-se que o imóvel, encontra-se em boas condições de uso, conforme relatório fotográfico.
