# LAUDO DE AVALIAÇÃO DE IMÓVEL

## SERVIÇO DE CONVIVÊNCIA E FORTALECIMENTO DE VÍNCULO SFCV - NOVA OLINDA AUGUSTO CORRÊA – PA

# RELATÓRIO FOTOGRAFICO

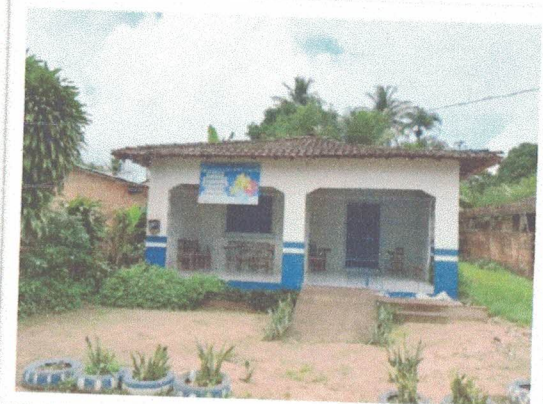
Foto 01: Vista principal.

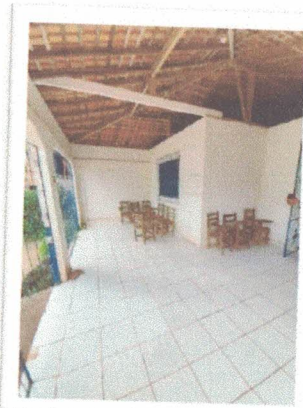
Foto 02: Recepção e espera.

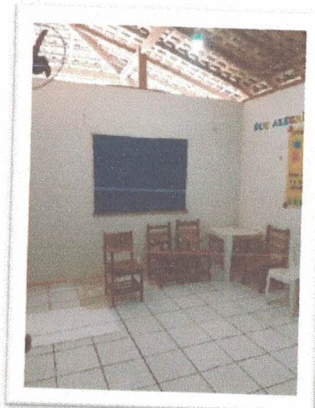
Foto 03: Sala de atendimento 01.

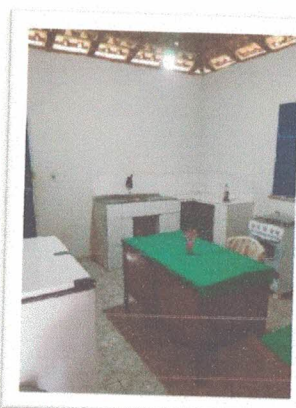
Foto 04: Copa e cozinha.
