### LAUDO DE AVALIAÇÃO A PREÇO DE MERCADO

**LAUDO DE VISTORIA - ALUGUEL**

SECRETARIA MUNICIPAL DE ASSISTÊNCIA SOCIAL - SEMAS

Rua 11, nº 201, Bairro União. Parauapebas-PA

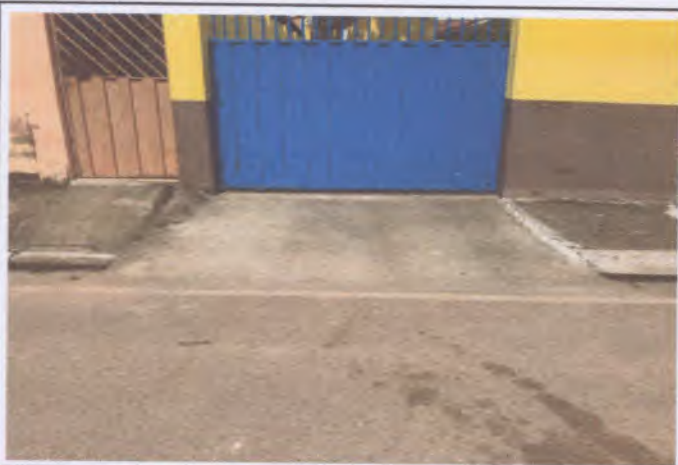
Foto 03: Rampa localizada na entrada principal atendendo as normas de acessibilidade.

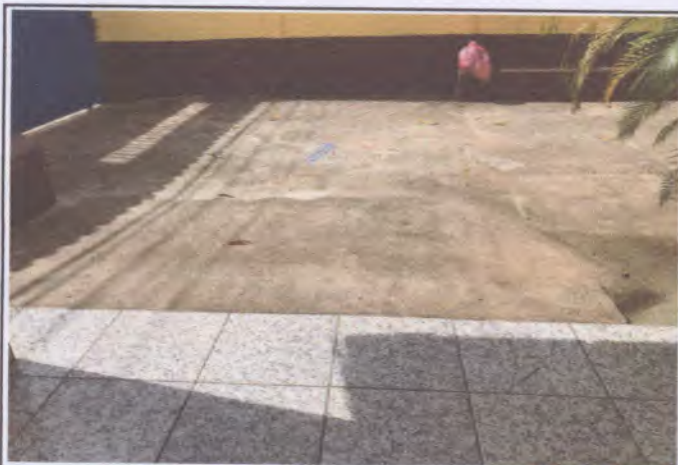
Foto 06: Rampa acessível que permite o acesso de cadeirantes ao interior do imóvel.

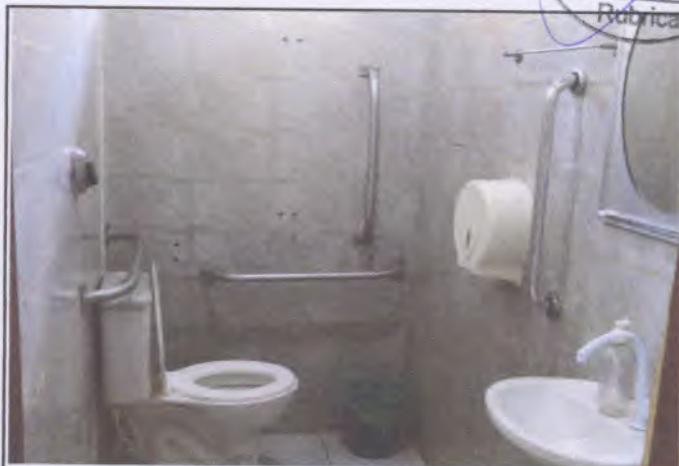
Foto 14: Banheiro PCD atendendo as normas de acessibilidade.

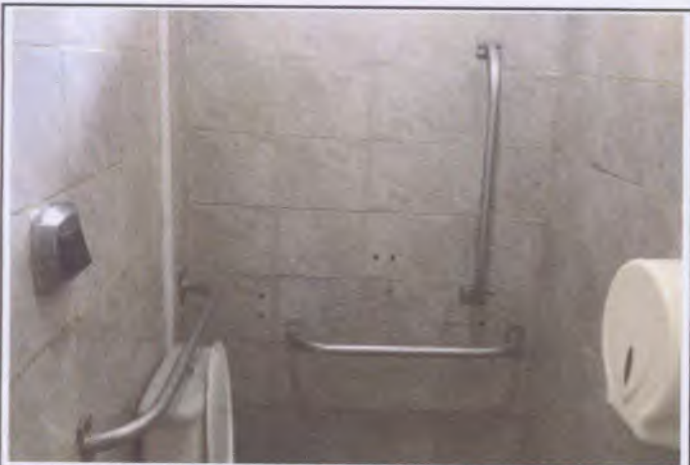
Foto 15: Banheiro PCD atendendo as normas de acessibilidade.

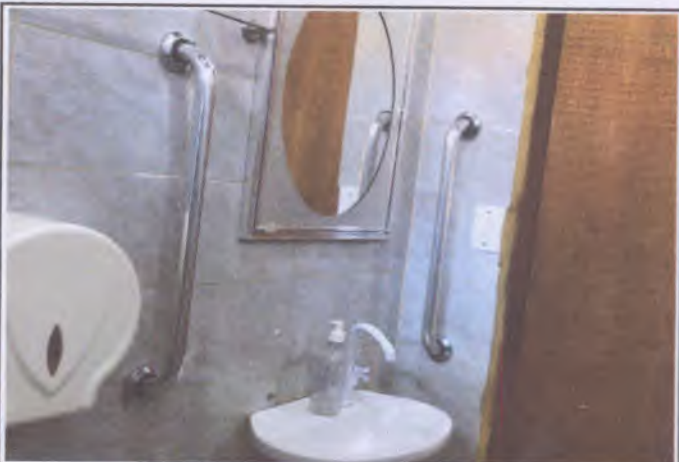
Foto 16: Banheiro PCD atendendo as normas de acessibilidade.

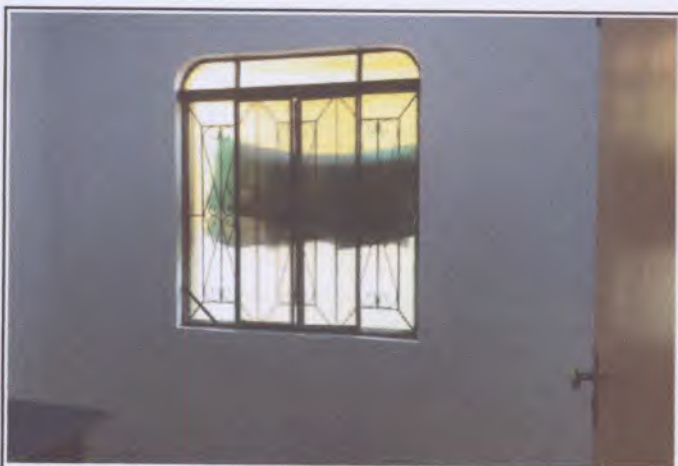
Foto 18: Esquadria de mix de ferro e vidro, localizada na sala 01.

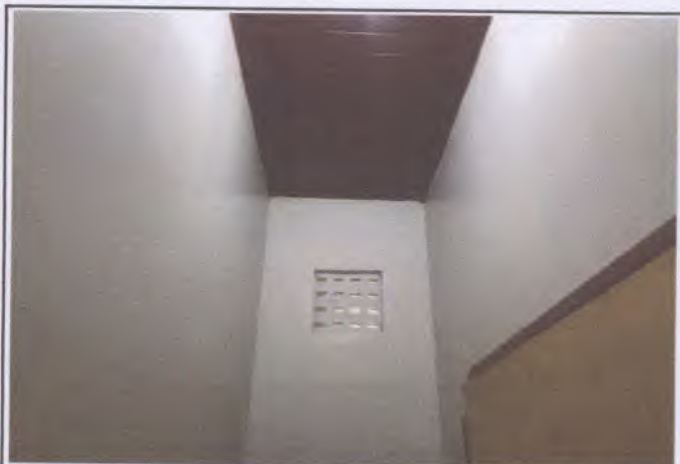
Foto 24: Cobogó que permite a circulação de ar no interior do depósito 01.

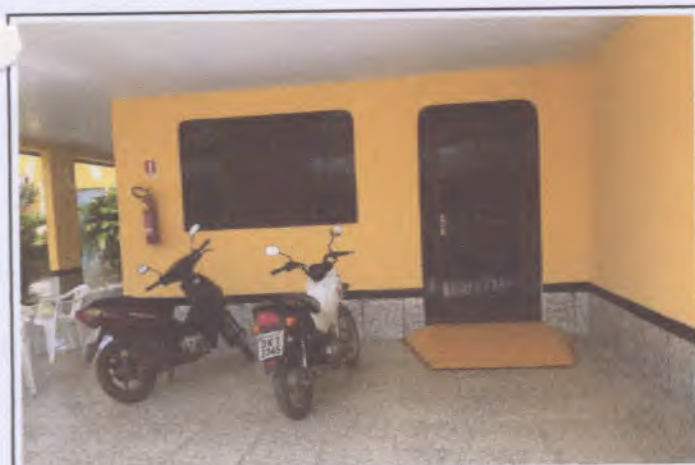
Foto 41: Rampa acessível que permite o acesso de cadeirantes ao interior do salão administrativo.

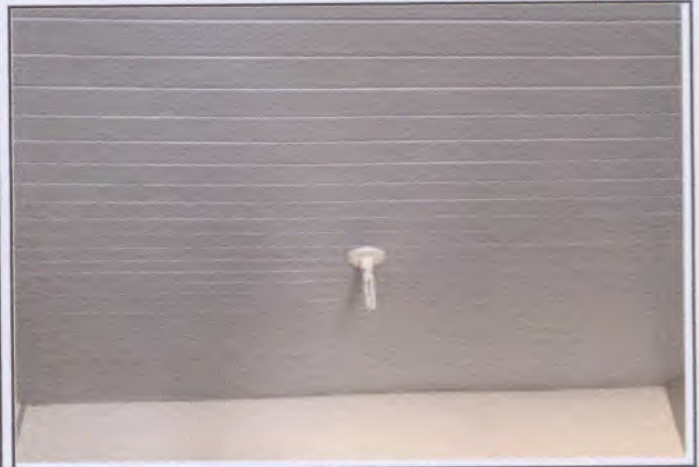
Foto 46: Forro PVC instalado no auditório.

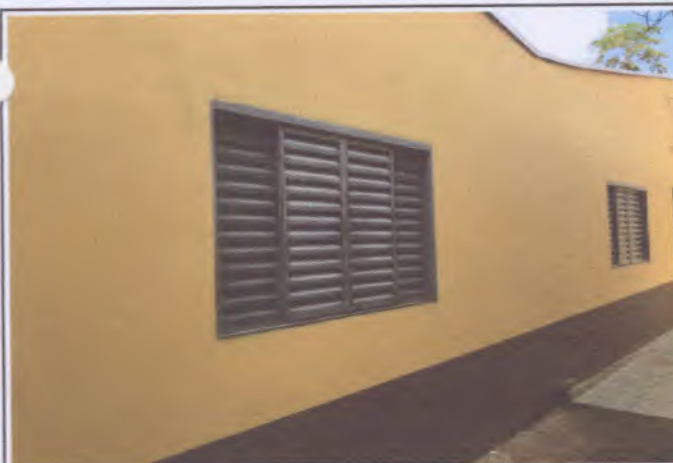
Foto 47: Esquadrias de ferro do auditório.
