MEMO Nº 068/2017-SEMSA/LICIT

Cumprimentando Vossa Senhoria, venho pelo presente solicitar a formalização do Processo de Dispensa de Licitação para a **CONTRATAÇÃO DE EMPRESA PARA PRESTAÇÃO DE SERVIÇOS DE MANUTENÇÃO CORRETIVA E PREVENTIVA NO GRUPO GERADOR DA STEMAC DE 450 KVA E MANUTENÇÃO PREVENTIVA DE SUBESTAÇÃO DE 500 KVA NO HOSPITAL MUNICIPAL DE JURUTI** para atender as necessidades da Secretaria Municipal de Saúde.

### LAUDO DE VISTORIA TÉCNICA

RELATÓRIO FOTOGRÁFICO

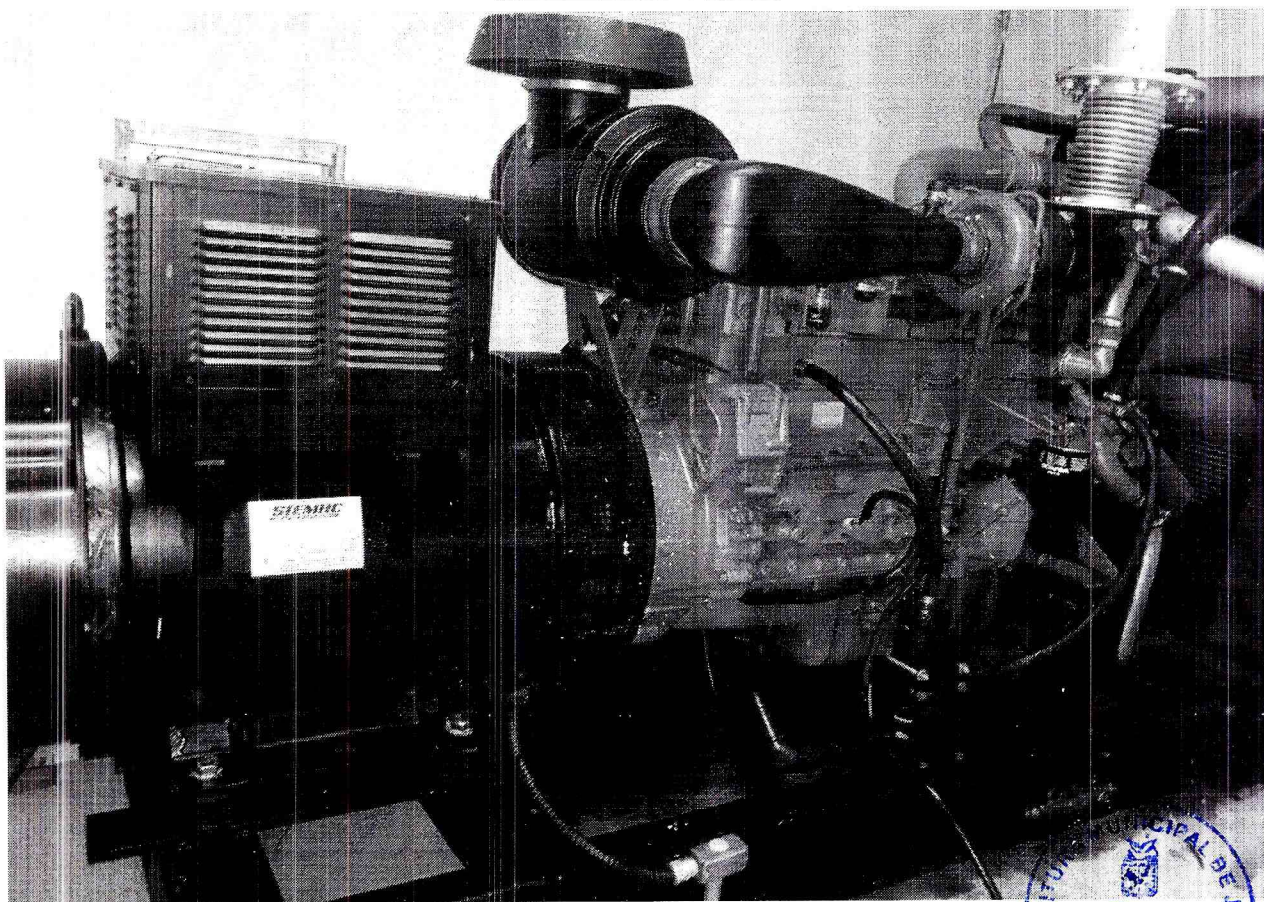
FOTO 01 VISTA GERAL DO GRUPO GERADOR – APOS MANUTENÇÃO

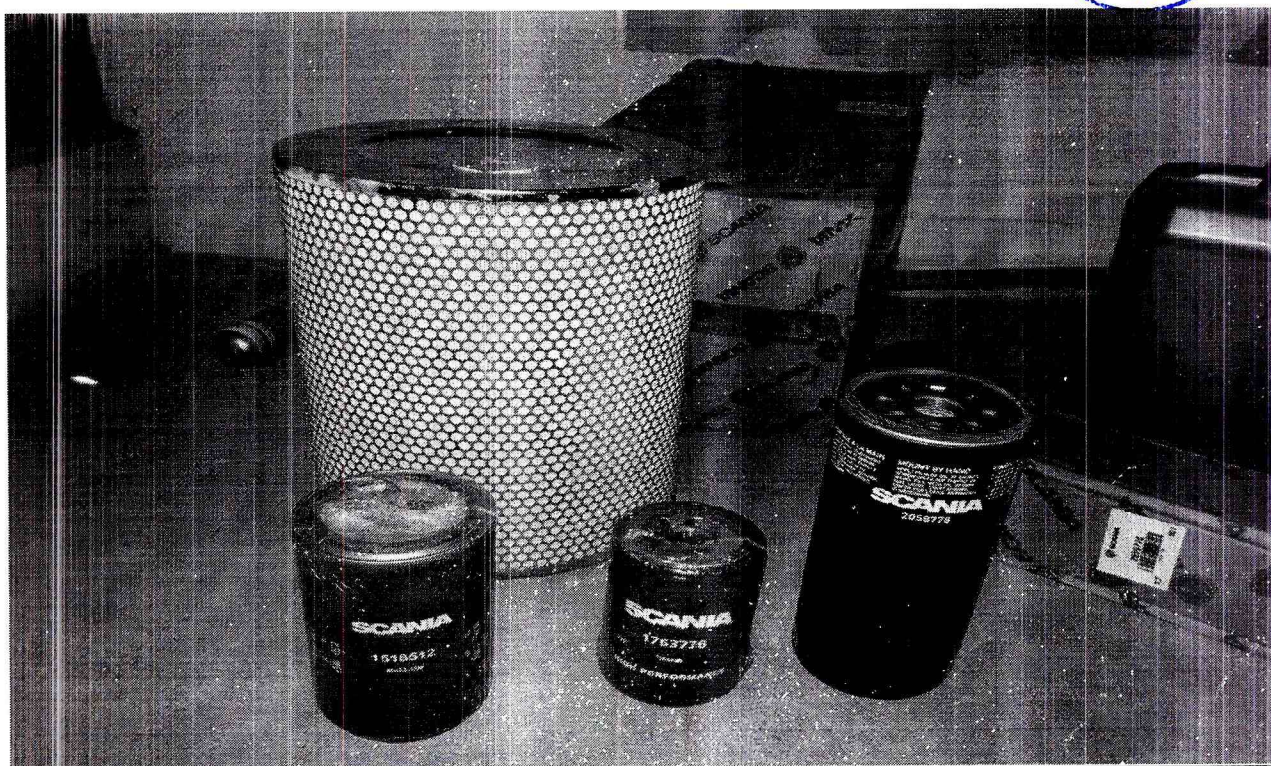
FOTO 02 – FILTROS DE COMBUSTÍVEL, LUBRIFICANTE E DE AR

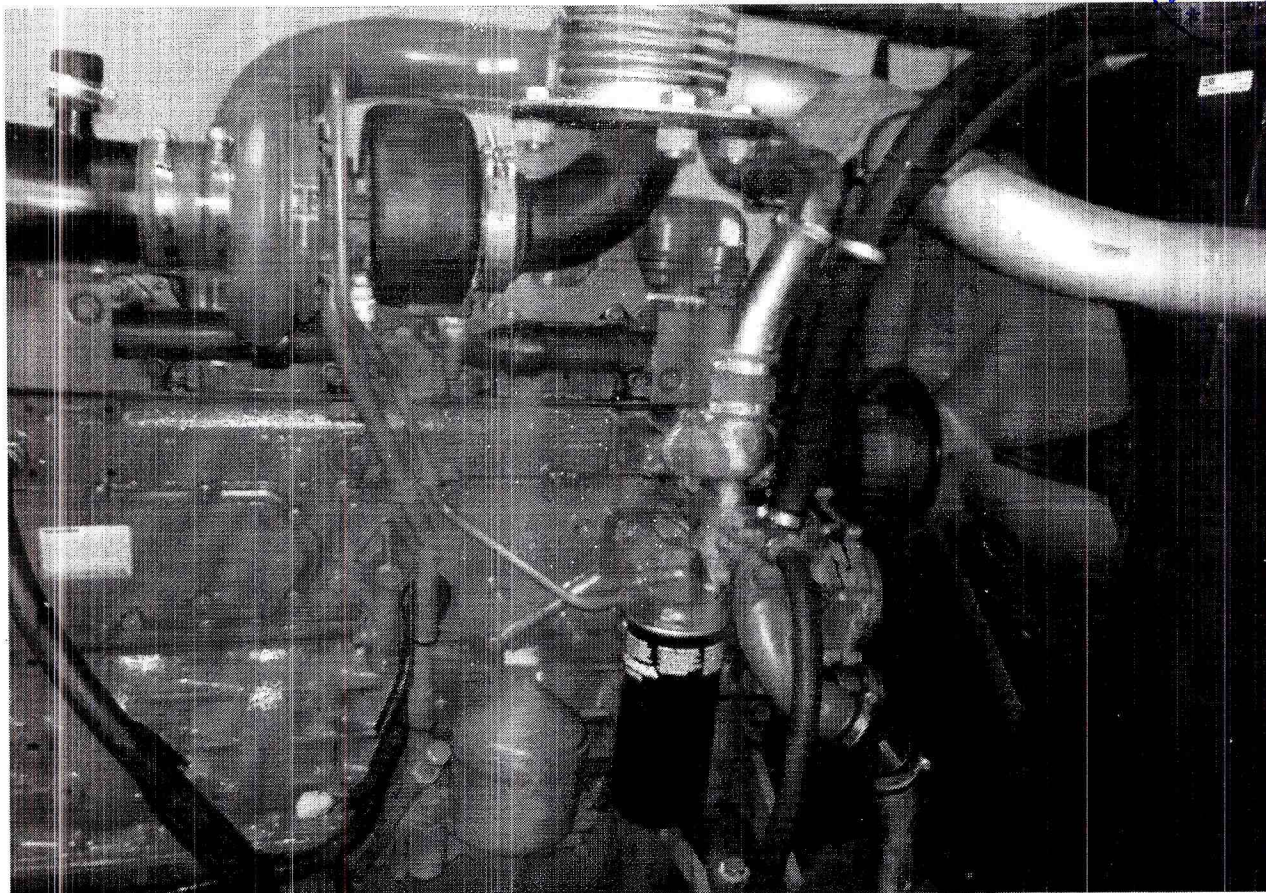
FOTO 03 – VISTA PARCIAL DO MOTOR COM A TROCA DO FILTRO

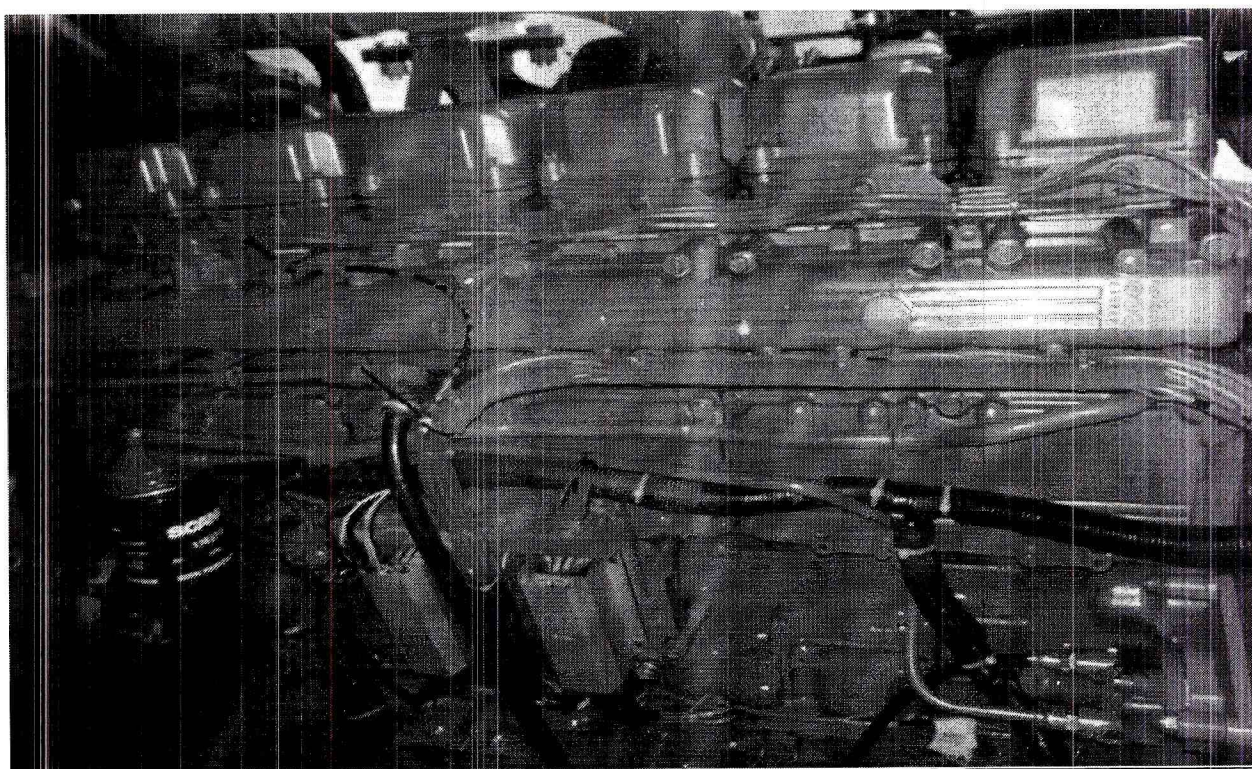
FOTO 04 – VISTA PARCIAL DO MOTOR COM A TROCA DO FILTRO

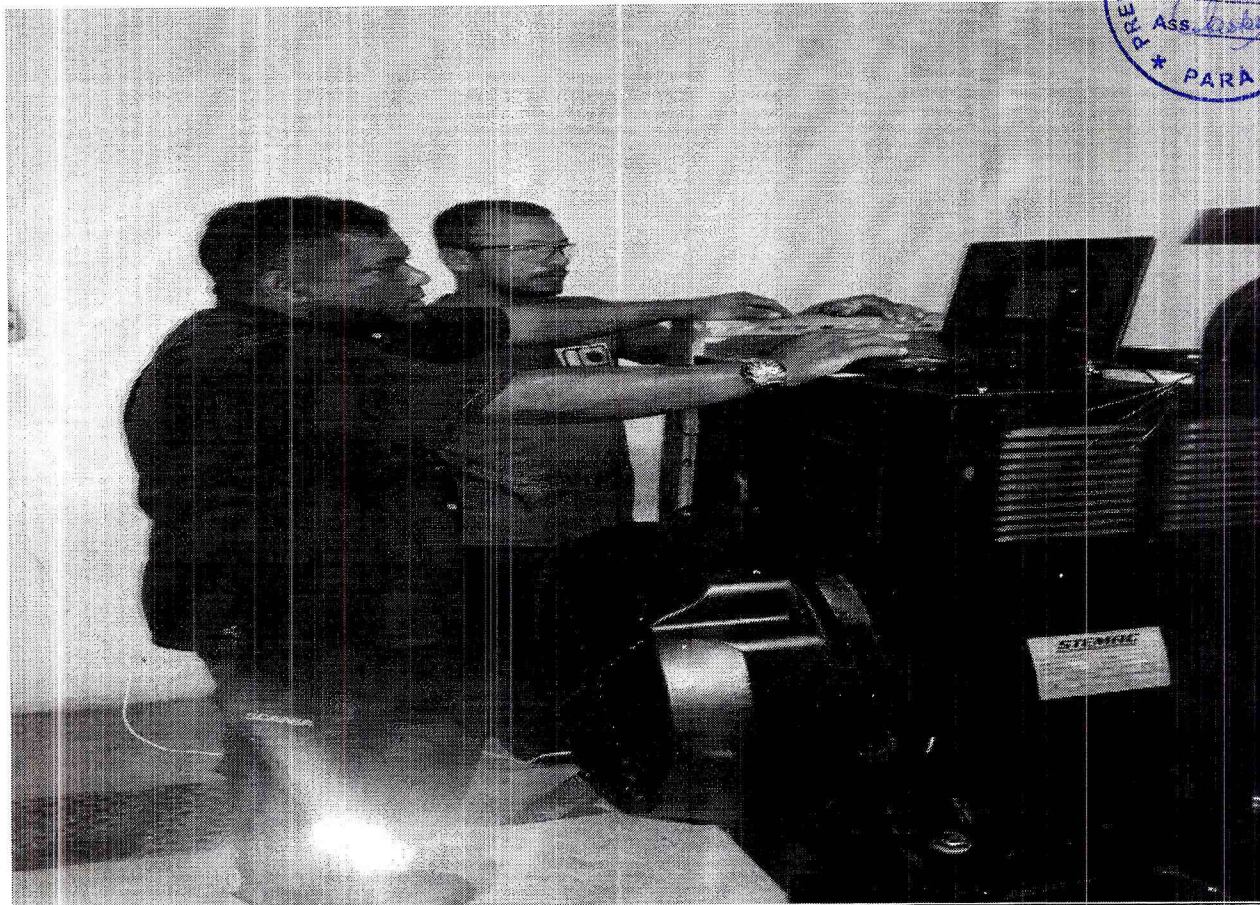
FOTO 05 – MANUTENÇÃO CORRETIVA NA UNIDADE CENTRAL ELETRÔNICA “TEMIC / SCÂNIA” NÚMERO 1726098 0820 7375 SPG 0205A5.

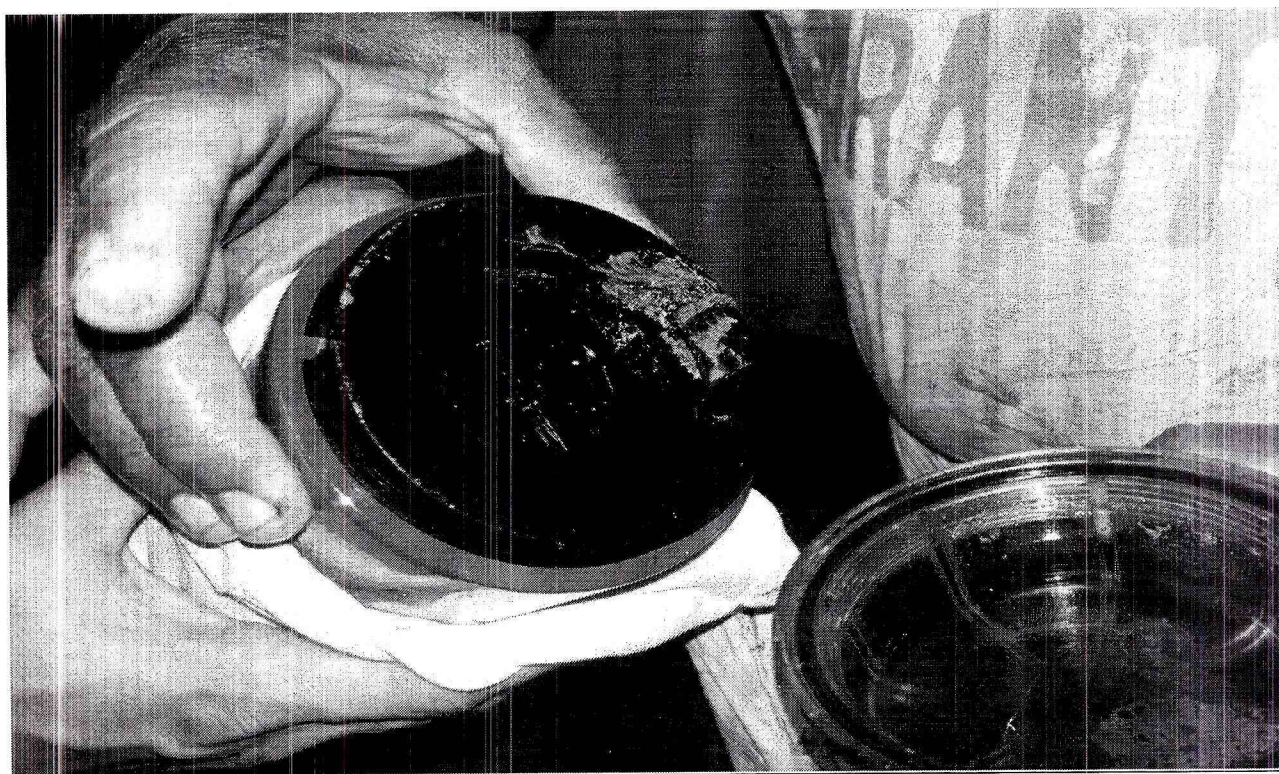
FOTO 06 – FILTRO DE COMBUSTÍVEL TROCADO SEM CONDIÇÕES OPERACIONAL

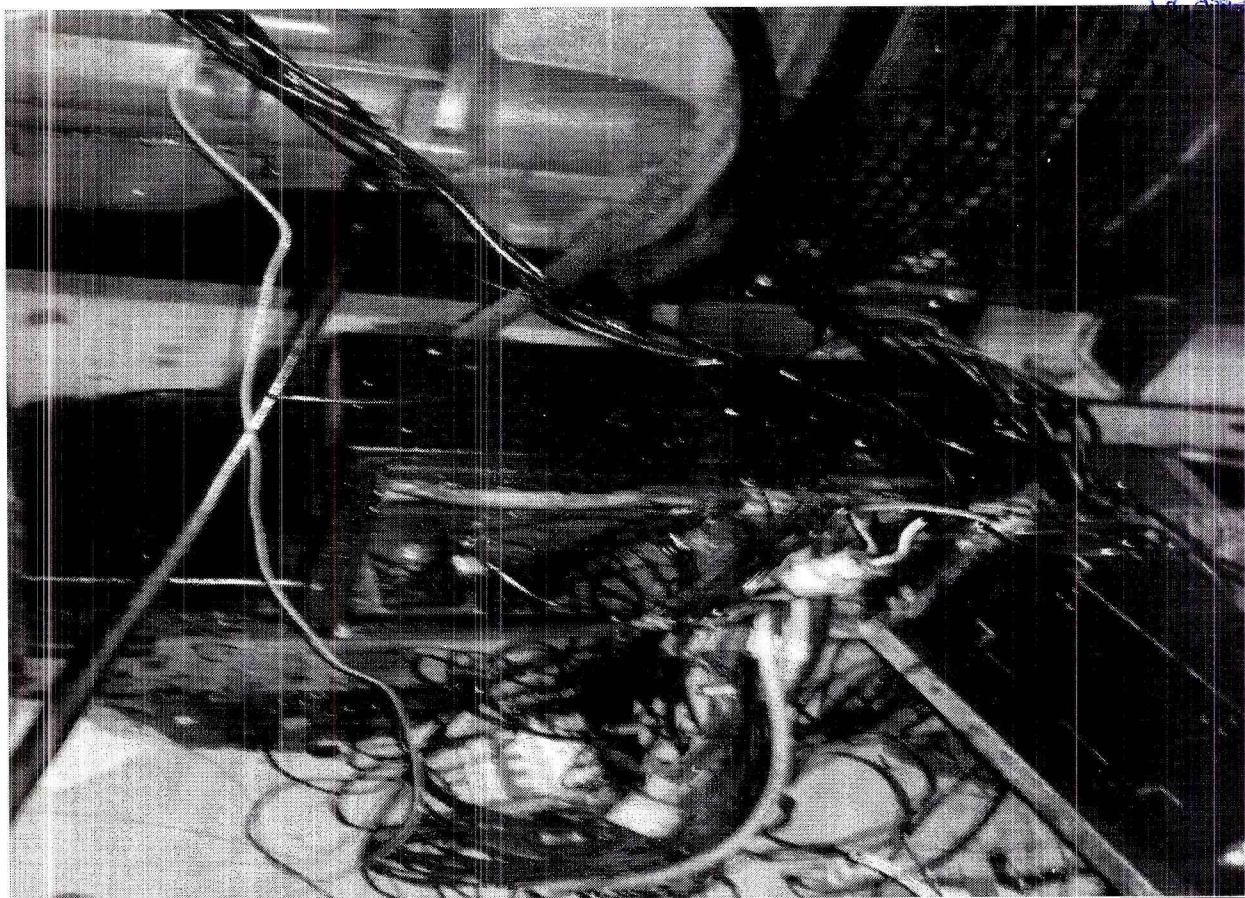
FOTO 07 – TROCA DO MODULO K30XT

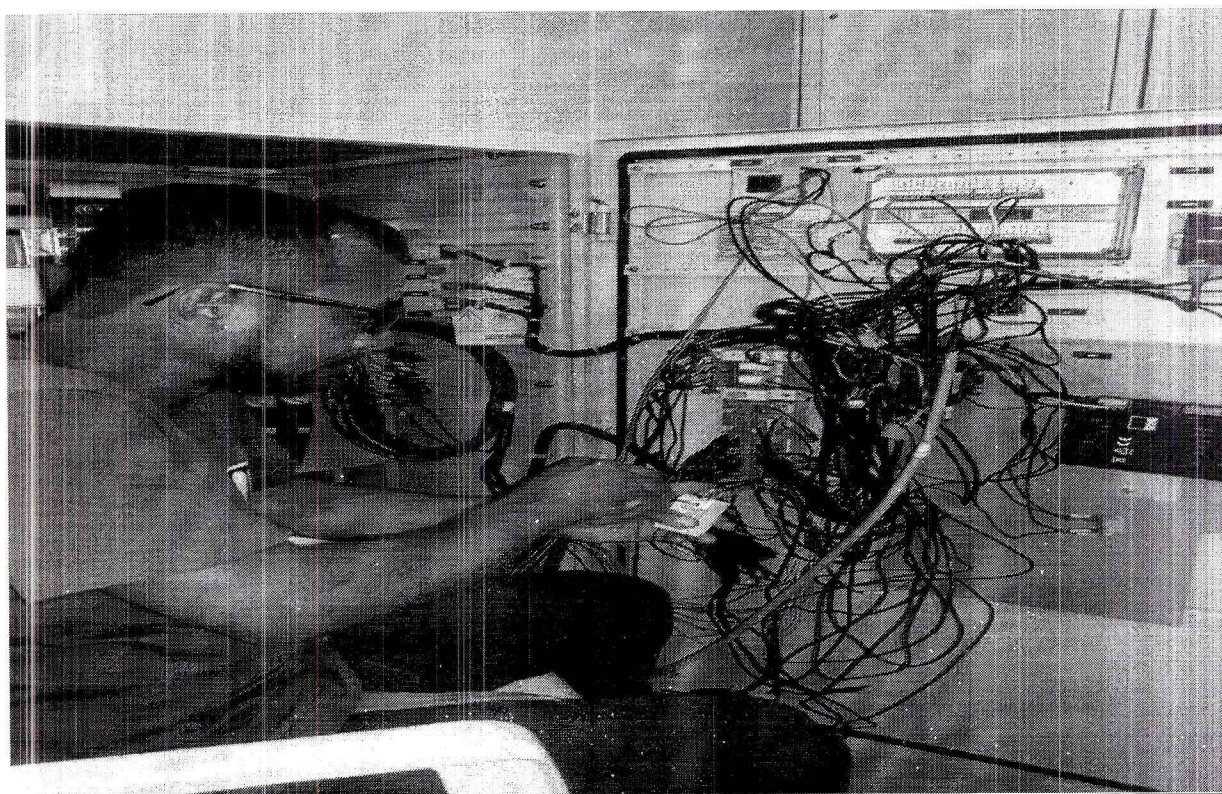
FOTO 08 – CONTINUAÇÃO DA MANUTENÇÃO CORRETIVA DA TROCA DO MODULO K30XT

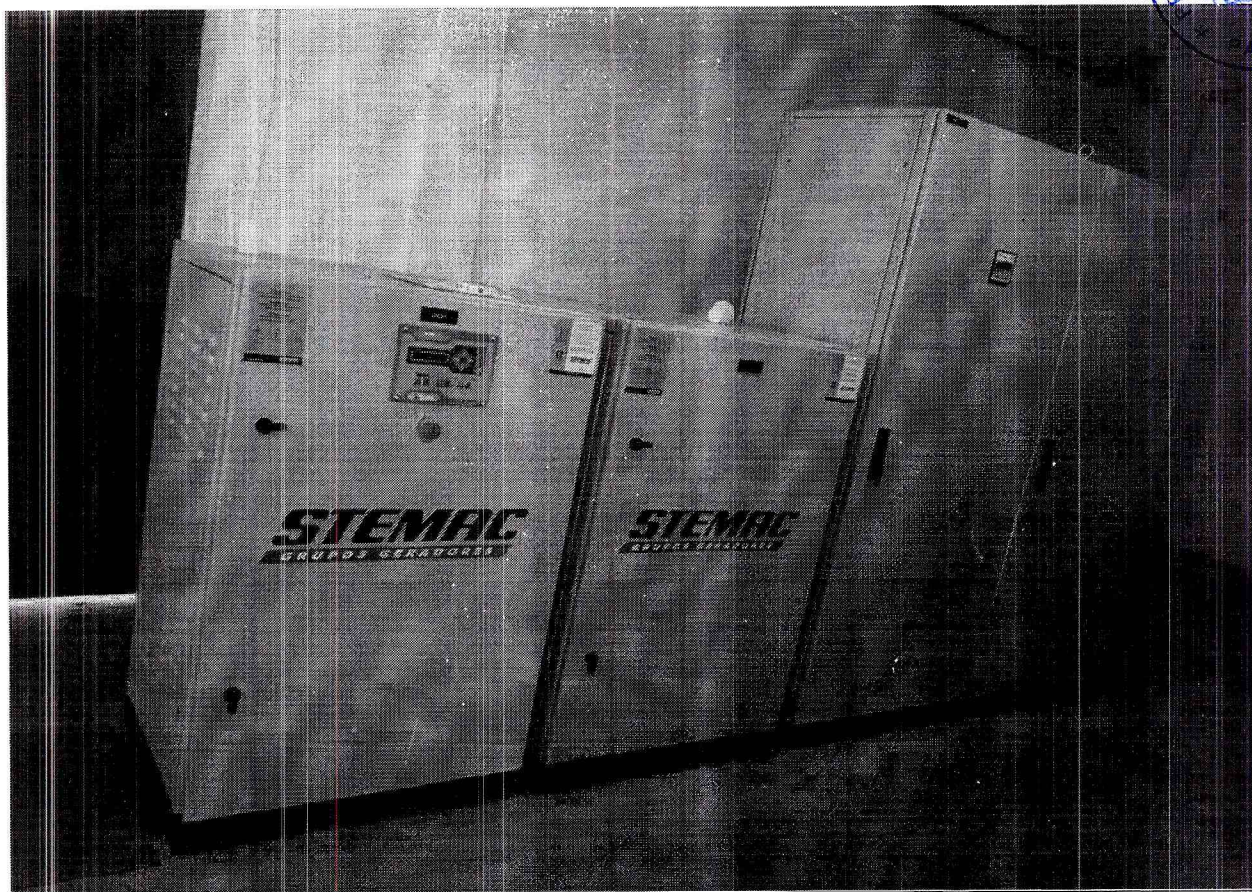
**FOTO 09 – VISTA GERAL DOS PAINÉIS APÓS A MANUTENÇÃO CORRETIVA**

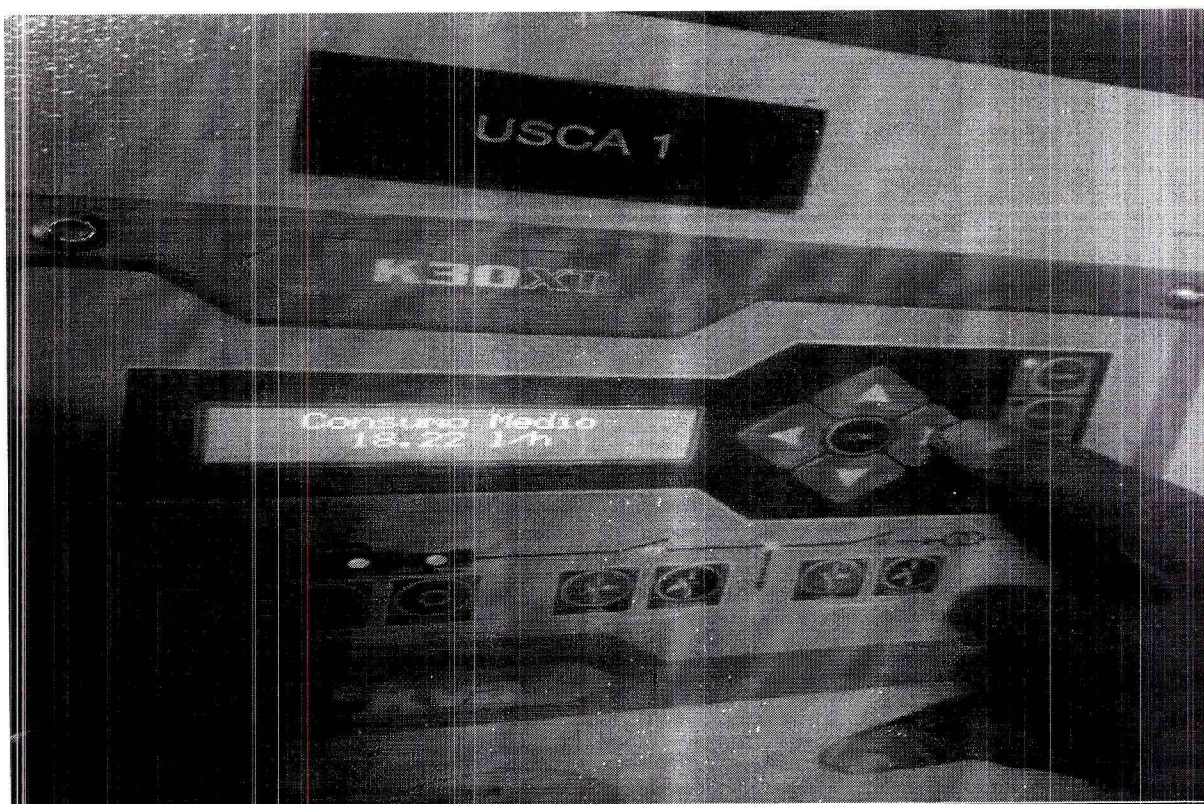
**FOTO 10 – PARAMETROS DE LEITURA DO K30XT – CONSUMO MÉDIO DE COMBUSTÍVEL POR HORA**

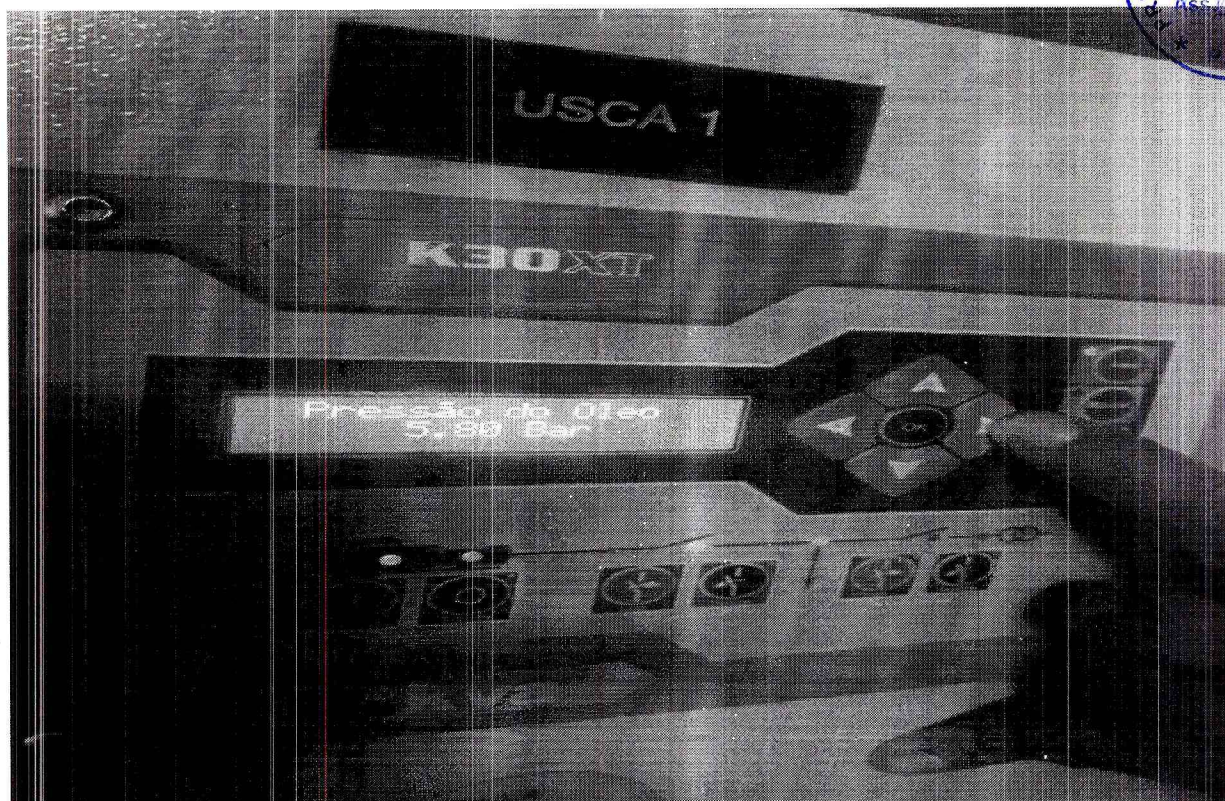
**FOTO 11 – PARAMETROS DE LEITURA DO K30XT – PRESSÃO DO ÓLEO**

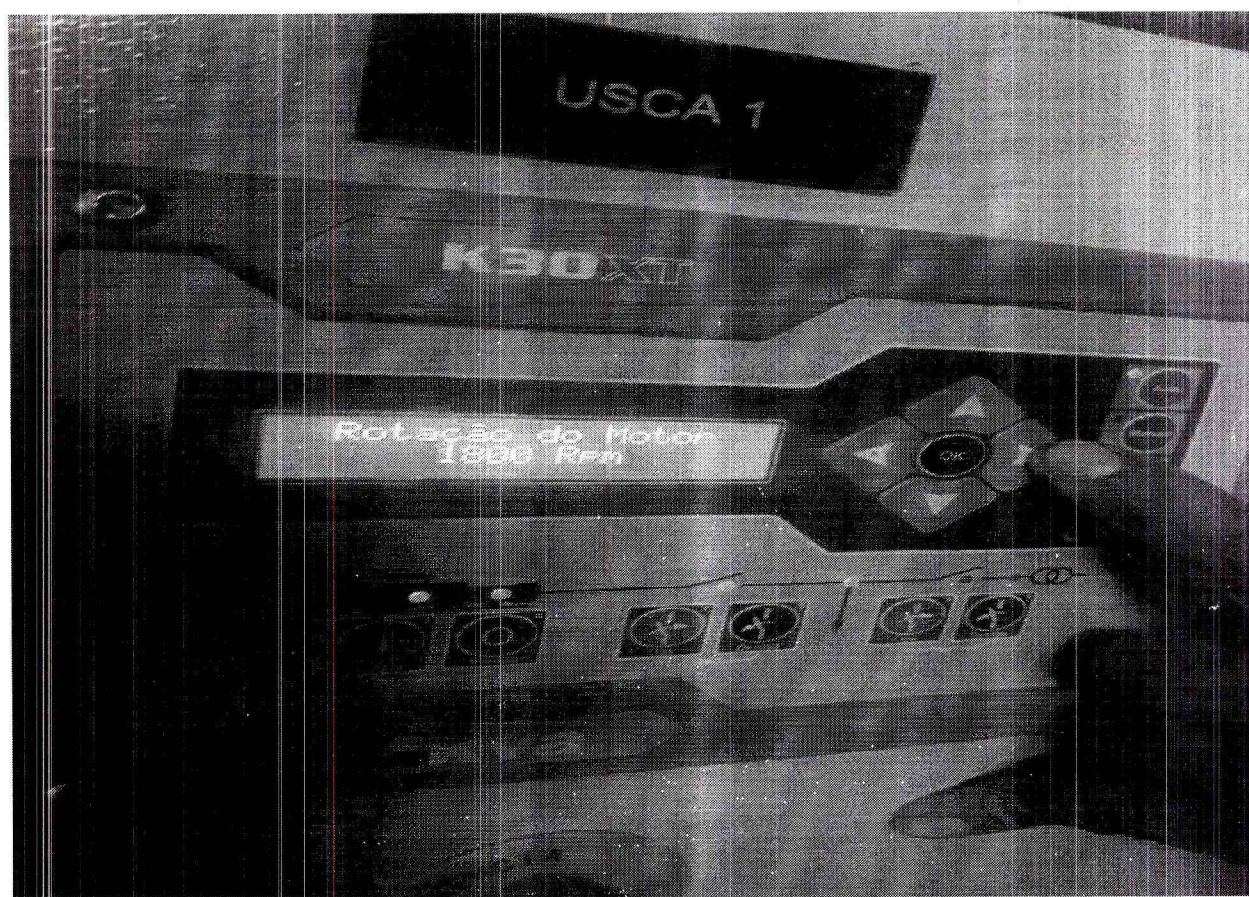
**FOTO 12 – PARAMETROS DE LEITURA DO K30XT – ROTAÇÃO DO MOTOR 1.800 RPM**

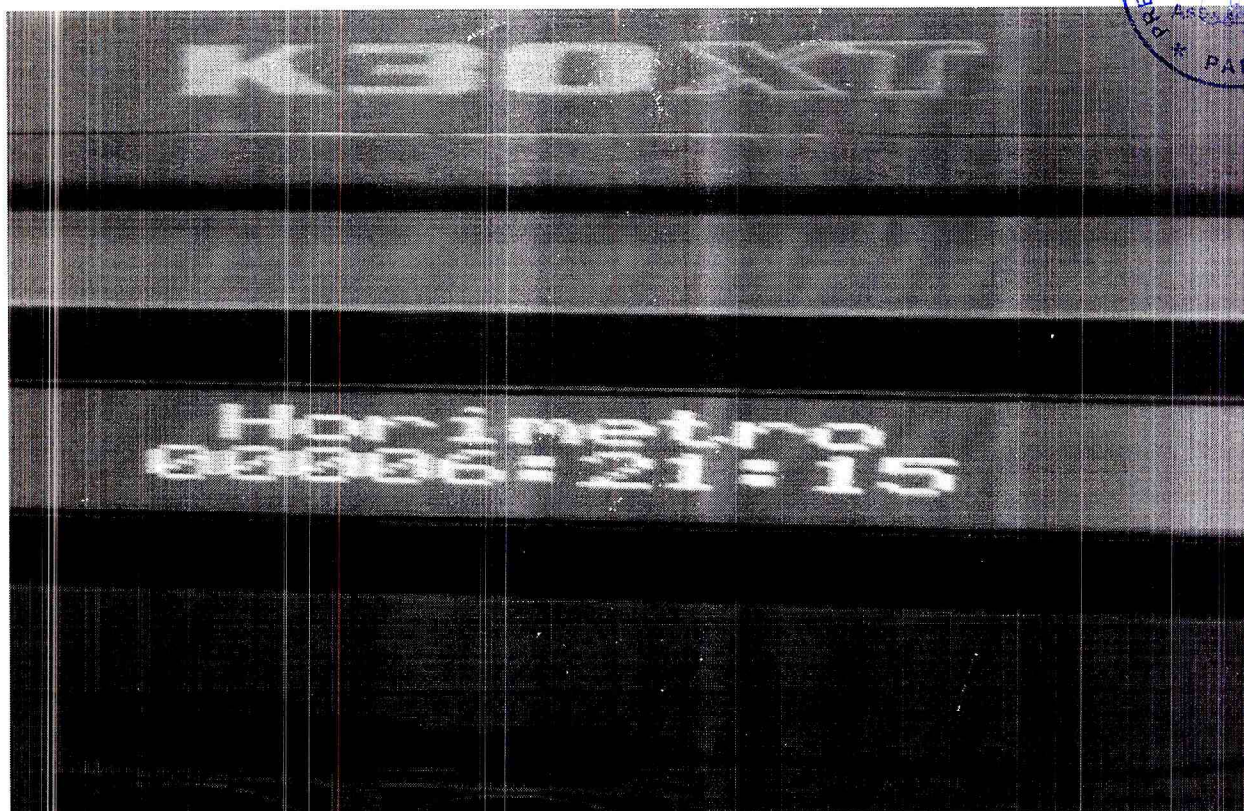
**FOTO 13 -- PARAMETROS DE LEITURA DO K30XT -- HORÍMETRO ATUALIZADO DO GRUPO GERADOR**

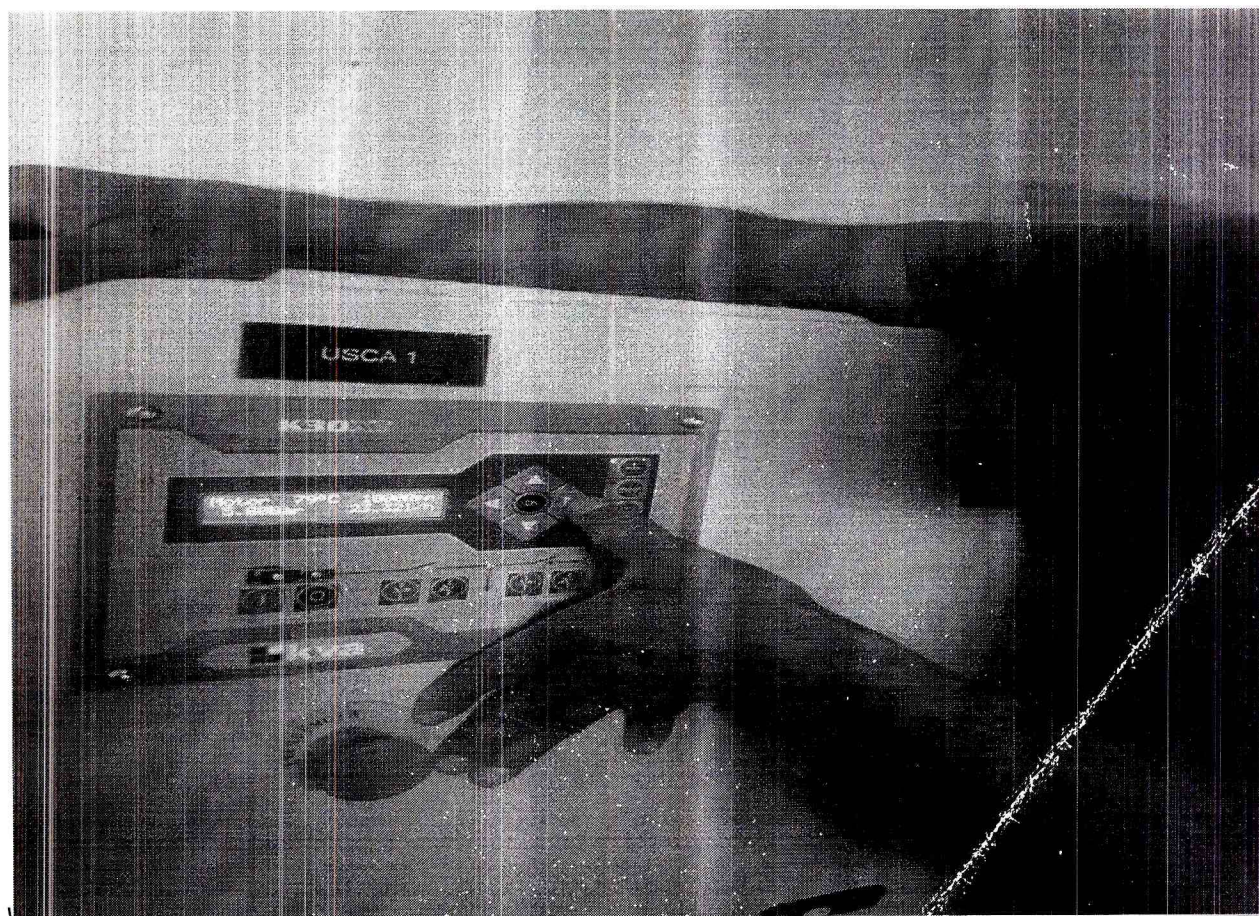
**FOTO 12 -- INSTRUÇÃO OPERACIONAL DA USCA**
