LAUDO DE AVALIAÇÃO LOCATÍCIA

END: RUA RUI BARBOSA, N° 392, CASA B – BAIRRO: CENTRO – DOM ELISEU.

PARECER TÉCNICO DE VISTORIA RELATÓRIO FOTOGRÁFICO – IMÓVEL URBANO

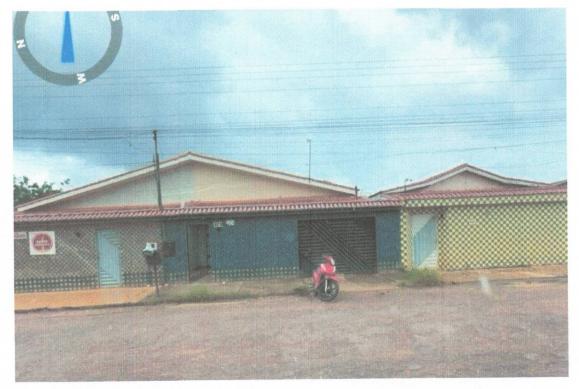
Figura 1: Fachada frontal externa do imóvel.

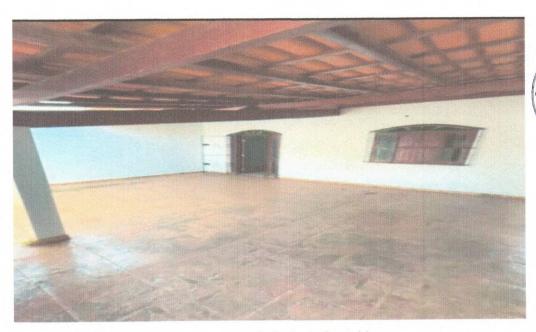
Figura 2: Garagem e fachada de frontal interna.

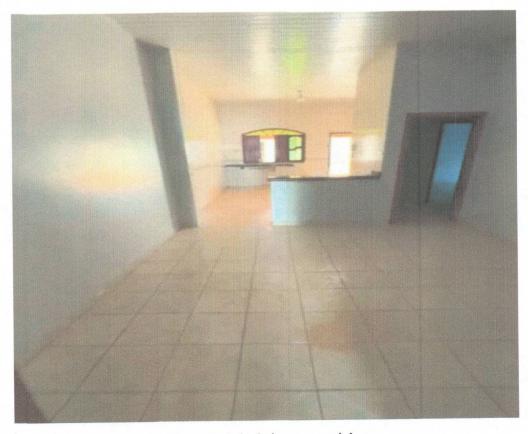
Figura 3: Sala de jantar e cozinha.

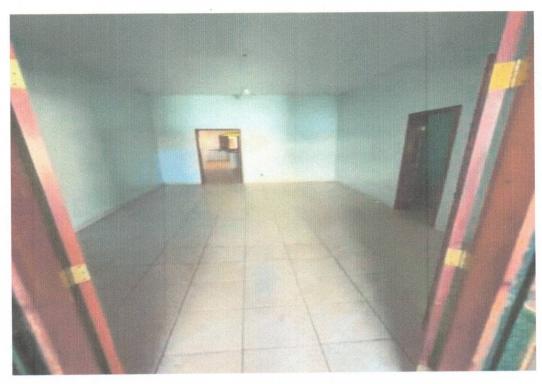
Figura 4: Sala de estar.

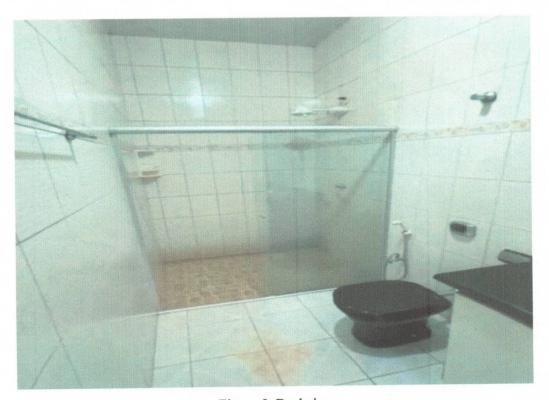
Figura 5: Banheiro.

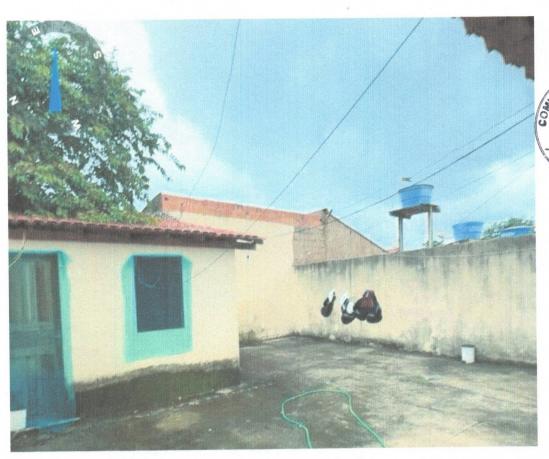
Figura 6: Depósito e quintal.
