MEMORIAL DESCRITIVO

ANÁLISE TÉCNICA N° 765/2020

ASSUNTO: Vistoria técnica no "Lixão" destinado ao recebimento dos resíduos sólidos do município de Itupiranga/PA, localizado na Estrada Vicinal Mané do Barro Km 2,5, com o objetivo de verificar as condições do local, bem como possíveis crimes ambientais causados.

DECRETO MUNICIPAL Nº. 024/2022

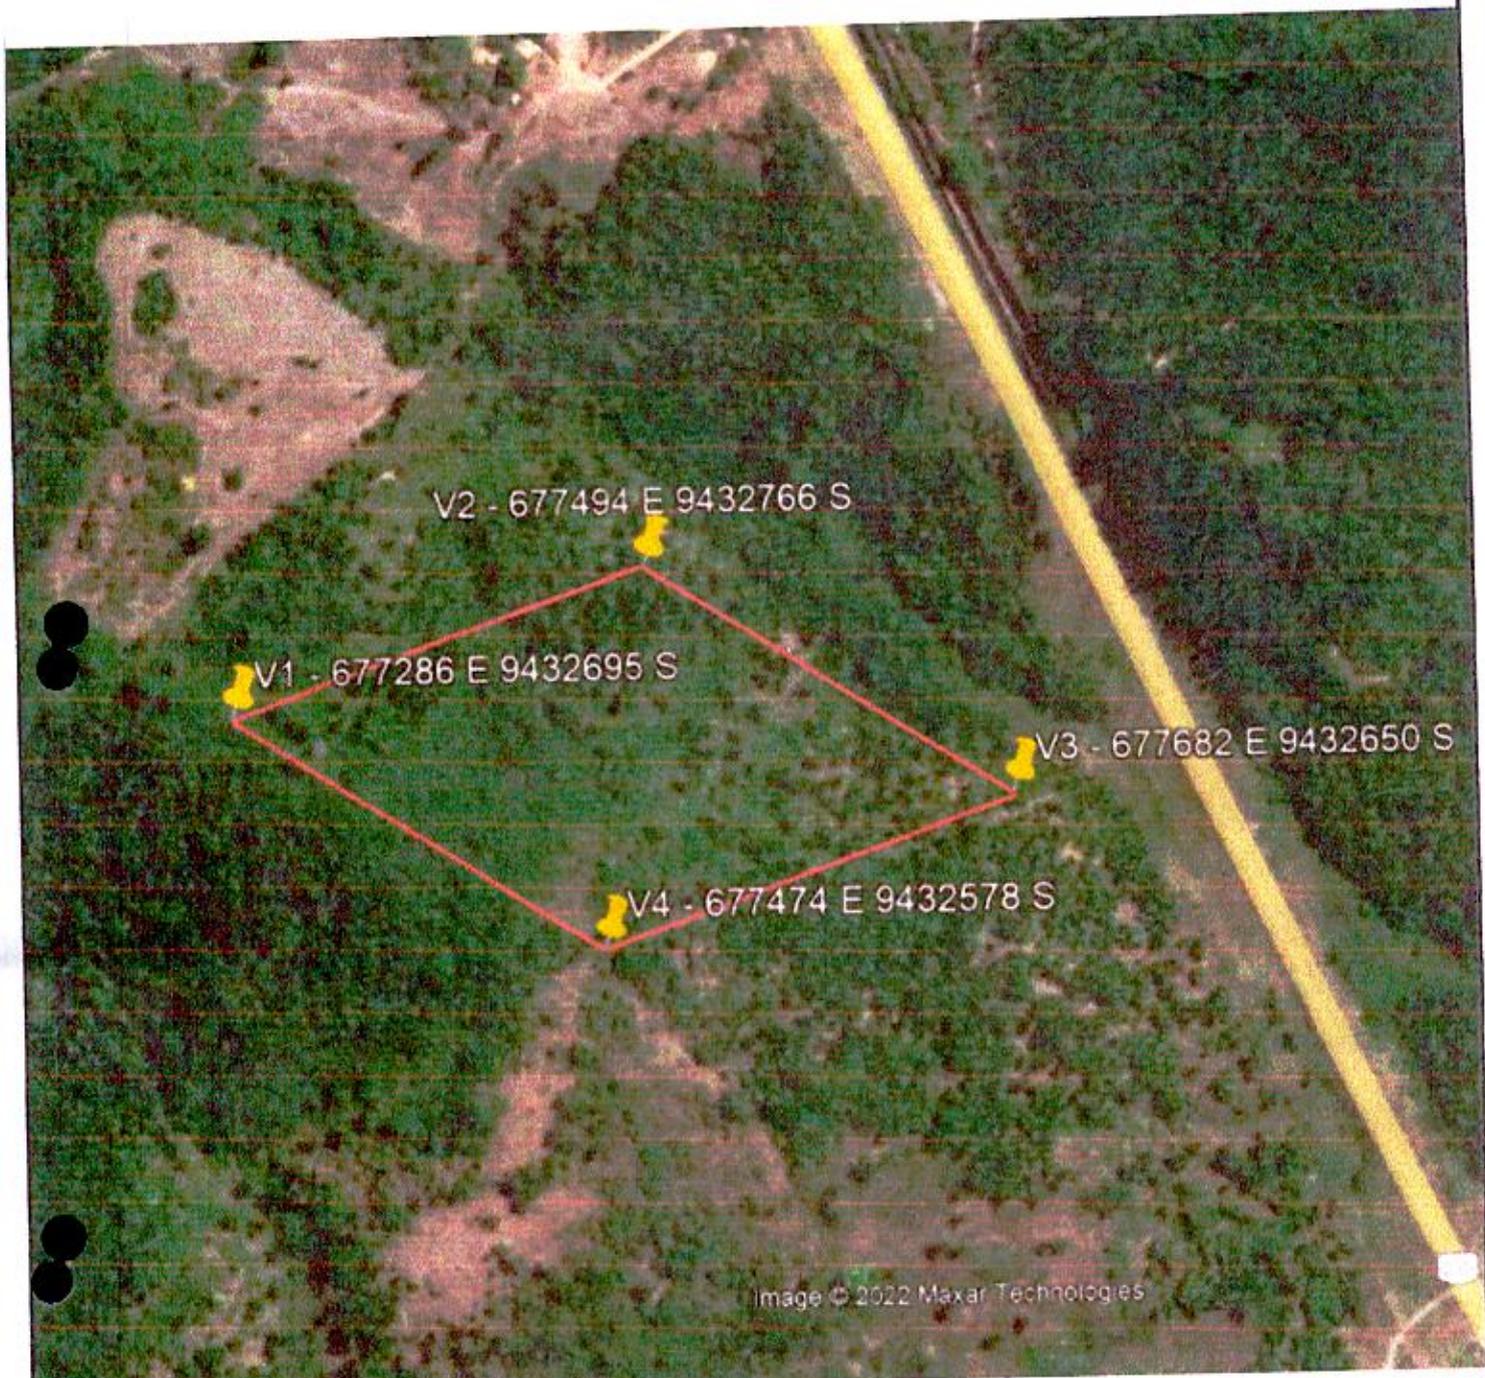
LEVANTAMENTO PLANIMETRICO GEOGRAFICO

Coordenadas de partida

V - 01 | E: 677286 N: 9432695

Sistema de coordenadas: UTM SIRGAS 2000

O imóvel descrito abaixo corresponde a um terreno de 480.000,00 m², localizado no lote 07 da gleba 05, pic/marabá, as margens da rodovia transamazônica BR 230, no Município de Itupiranga/PA, conforme representado na planta.

Inicia-se a descrição deste perímetro no vértice V 01, de coordenadas E 677286 e N 9432695; deste, segue confrontando com JOSE MAURICIO DA SILVA LUCENA, com o seguinte azimute e distancia: 19°0542' e 220.30m; até o vértice V 02, de coordenadas E 677494 e N 9432766; deste, segue confrontando com JOSE MAURICIO DA SILVA LUCENA, com o seguinte azimute e distancia: 328°09'10" e 220.88m; até o vértice V 03, de coordenadas E 677682 e N 9432650; deste, segue confrontando com SEBASTIÃO MELO DE FREITAS, com o seguinte azimute e distancia: 198°86'58" e 220.34m; até o vértice V 04, de coordenada E 677474 e N 9432578; deste, segue confrontando com JOSE MAURICIO DA SILVA LUCENA, com o seguinte azimute e distancia: 148°20'09" e 220.29m; até o vértice V 01, de coordenadas E 677286 e N 9432695, encerrando esta descrição.

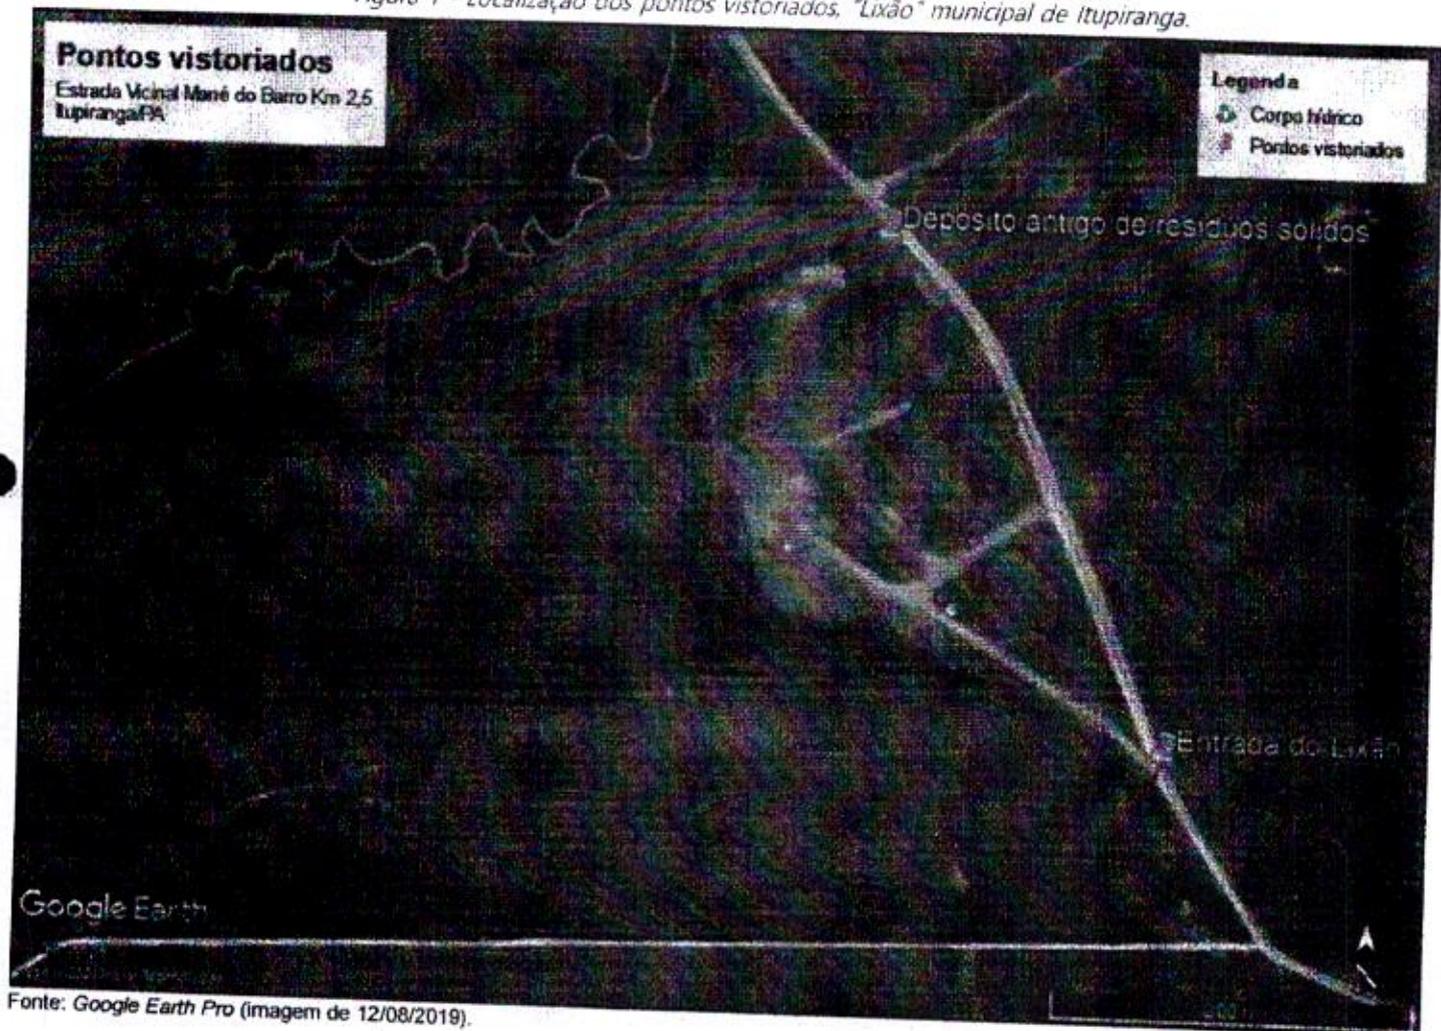
Figura 1 - Localização dos pontos vistoriados, "Lixão" municipal de Itupiranga.

A vistoria técnica foi realizada no dia 24/09/2020, no "Lixão", situado na Estrada Vicinal Mané do Barro Km 2,5, em Itupiranga, e em suas proximidades (**Figura 1**), estando as coordenadas geográficas, dos pontos vistoriados, apresentadas no **Quadro 1**.

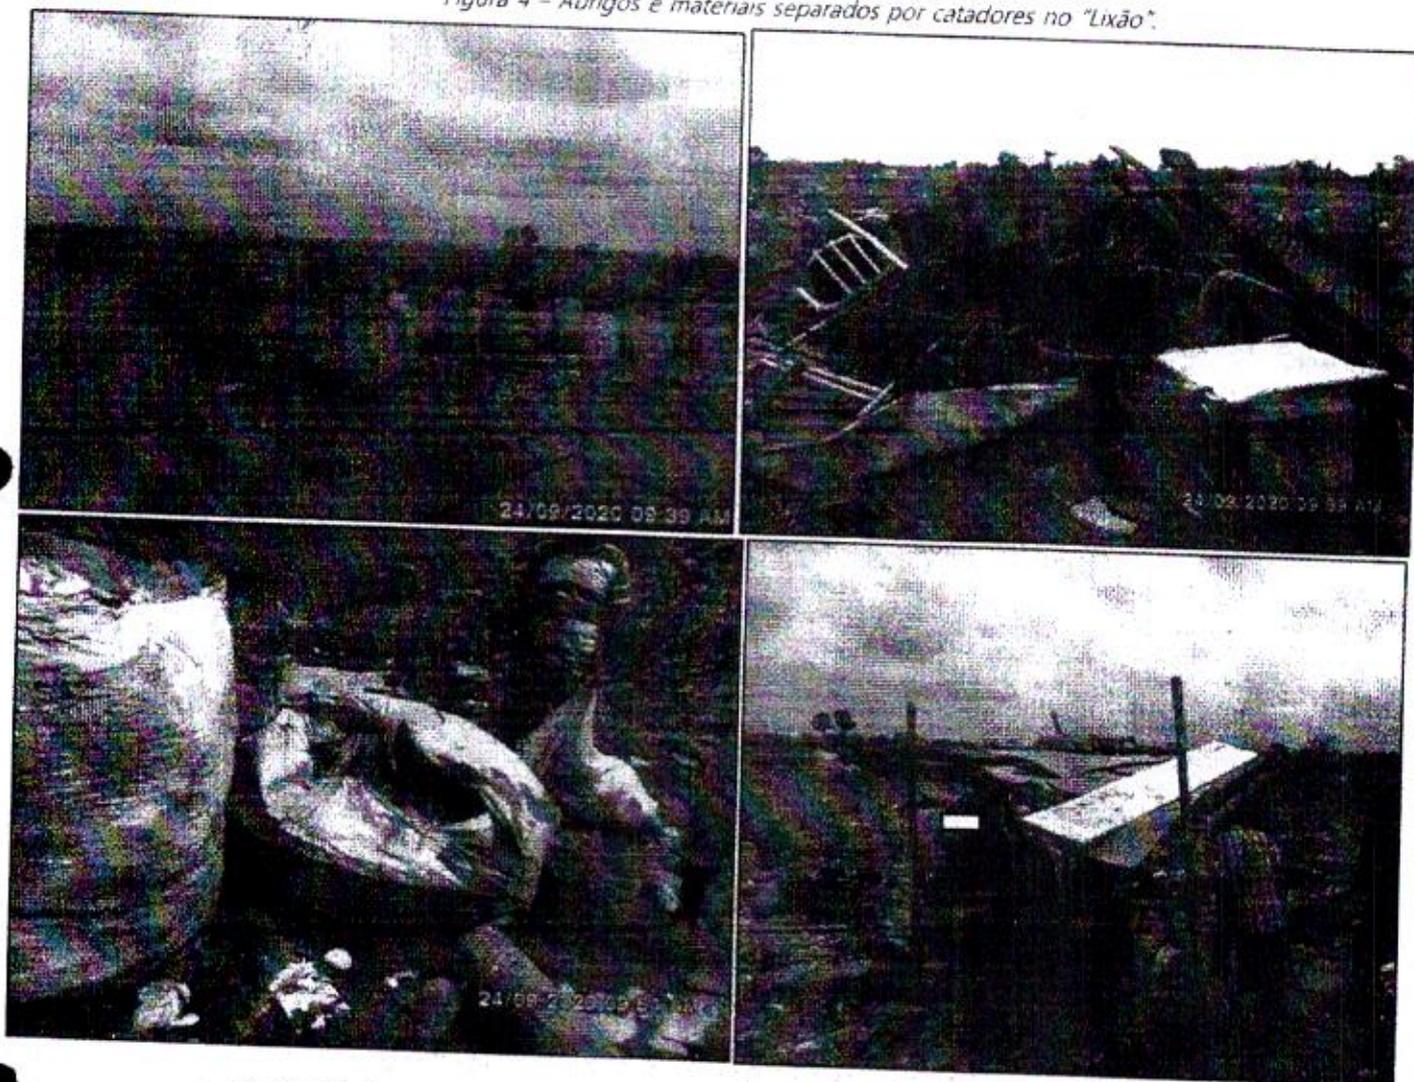
- Existência de catadores de materiais recicláveis trabalhando no local (**Figura 4**). Segundo o Sr. Izomar Pereira Lopes (catador de materiais recicláveis a 15 anos no local): atualmente existem 08 (oito) catadores que frequentemente coletam materiais recicláveis no "Lixão"; não existe associação ou cooperativa de catadores no município; a prefeitura municipal realizou cadastro dos catadores; dentre os materiais coletados pelos catadores estão metais (alumínio, cobre e ferro) e plásticos (**Figura 4**); a prefeitura municipal deposita resíduos de serviço de saúde (RSS) junto com os resíduos domiciliares; os catadores não possuem equipamentos de proteção individual (EPI's) adequados para trabalhar com a catação dos resíduos sólidos;

Figura 4 – Abrigos e materiais separados por catadores no “Lixão”.

- f. Solicite que a Prefeitura Municipal informe se existem catadores de materiais recicláveis no município, sejam eles organizados em associações ou cooperativas ou que trabalhem de forma autônoma (realização de cadastros destes);

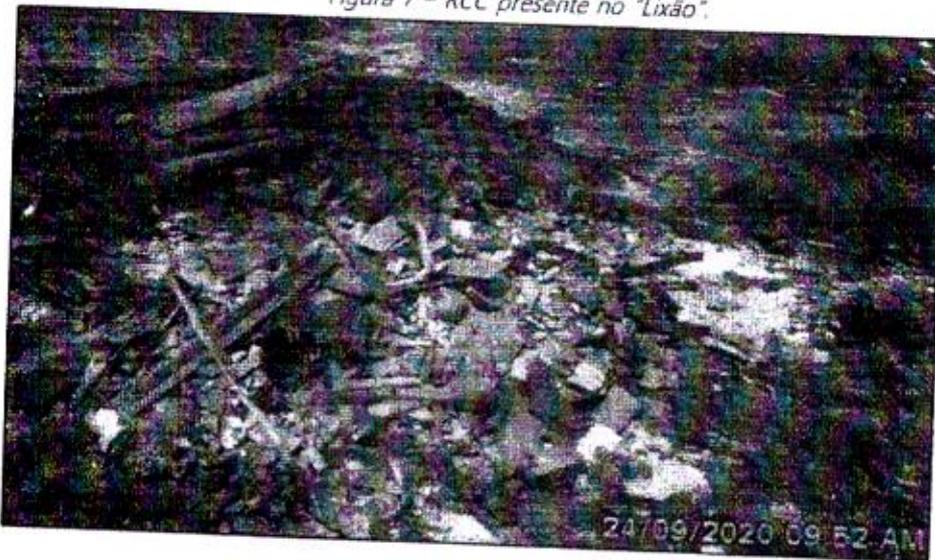
- Além dos resíduos sólidos domiciliares, notou-se a presença de resíduos de construção civil (RCC) no local (**Figura 7**). Deve-se destacar que, conforme preconiza a Resolução CONAMA nº 307/2002, a qual "estabelece diretrizes, critérios e procedimentos para a gestão dos resíduos da construção civil"; em seu art. 5º, é definida como "instrumento para a implementação da gestão dos resíduos da construção civil o Plano Municipal de Gestão de Resíduos da Construção Civil, a ser elaborado pelos Municípios e pelo Distrito Federal, em consonância com o Plano Municipal de Gestão Integrada de Resíduos Sólidos", e tendo o prazo limite para a elaboração do plano expirado em 2013 (Resolução CONAMA nº 448/2012). Adicionalmente, segundo o art. 4º da mesma Resolução, os planos de gestão de RCC devem apresentar soluções visando a não geração de resíduos e, secundariamente, a redução, a reutilização, reciclagem, tratamento e seus rejeitos depositados em um aterro específico, licenciado para esse tipo de resíduo;

Figura 7 – RCC presente no "Lixão".

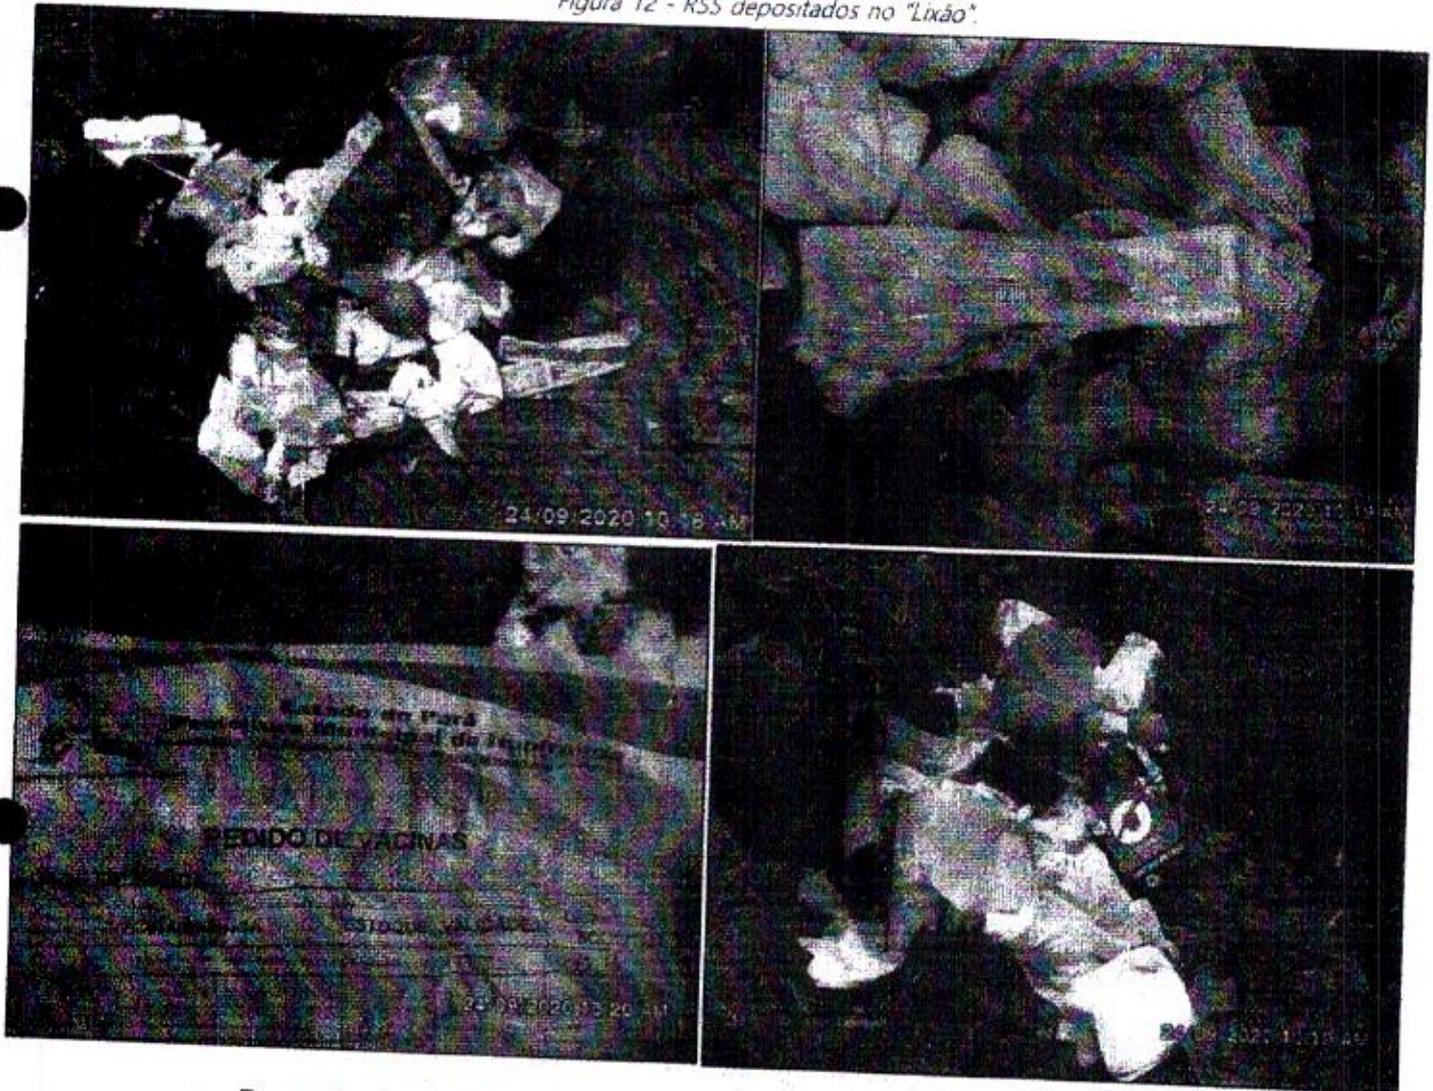
- Presença de resíduos de serviço de saúde (RSS) provenientes de unidade de saúde municipal de clínicas particulares (**Figura 12**). Destaca-se que tais resíduos são classificados como de Classe I (resíduos perigosos), de acordo a Norma ABNT NBR 10.0004/2004, podendo esses, caso não tenham o devido tratamento, causar risco potencial a saúde humana e ao meio ambiente;

Figura 12 - RSS depositados no "Lixão".

- b. Solicite que a Prefeitura Municipal, de forma urgente e emergencial: (i) isole e fiscalize o "Lixão" para evitar a entrada de pessoas não autorizadas; (ii) não autorize o descarte de resíduos de abatedouros e de supermercados, lodo de caminhão "limpa-fossa" cadáveres de animais, resíduos de serviço de saúde (RSS) e RCC; (iii) instale balança para a pesagem de caminhões que transportam resíduos sólidos; (iv) construa células emergenciais para a deposição provisória de resíduos com característica domiciliar, atendendo a normas e legislações vigentes (instalada com coleta e tratamento de chorume, coleta e tratamento de gases gerados, membrana de impermeabilização, etc.);

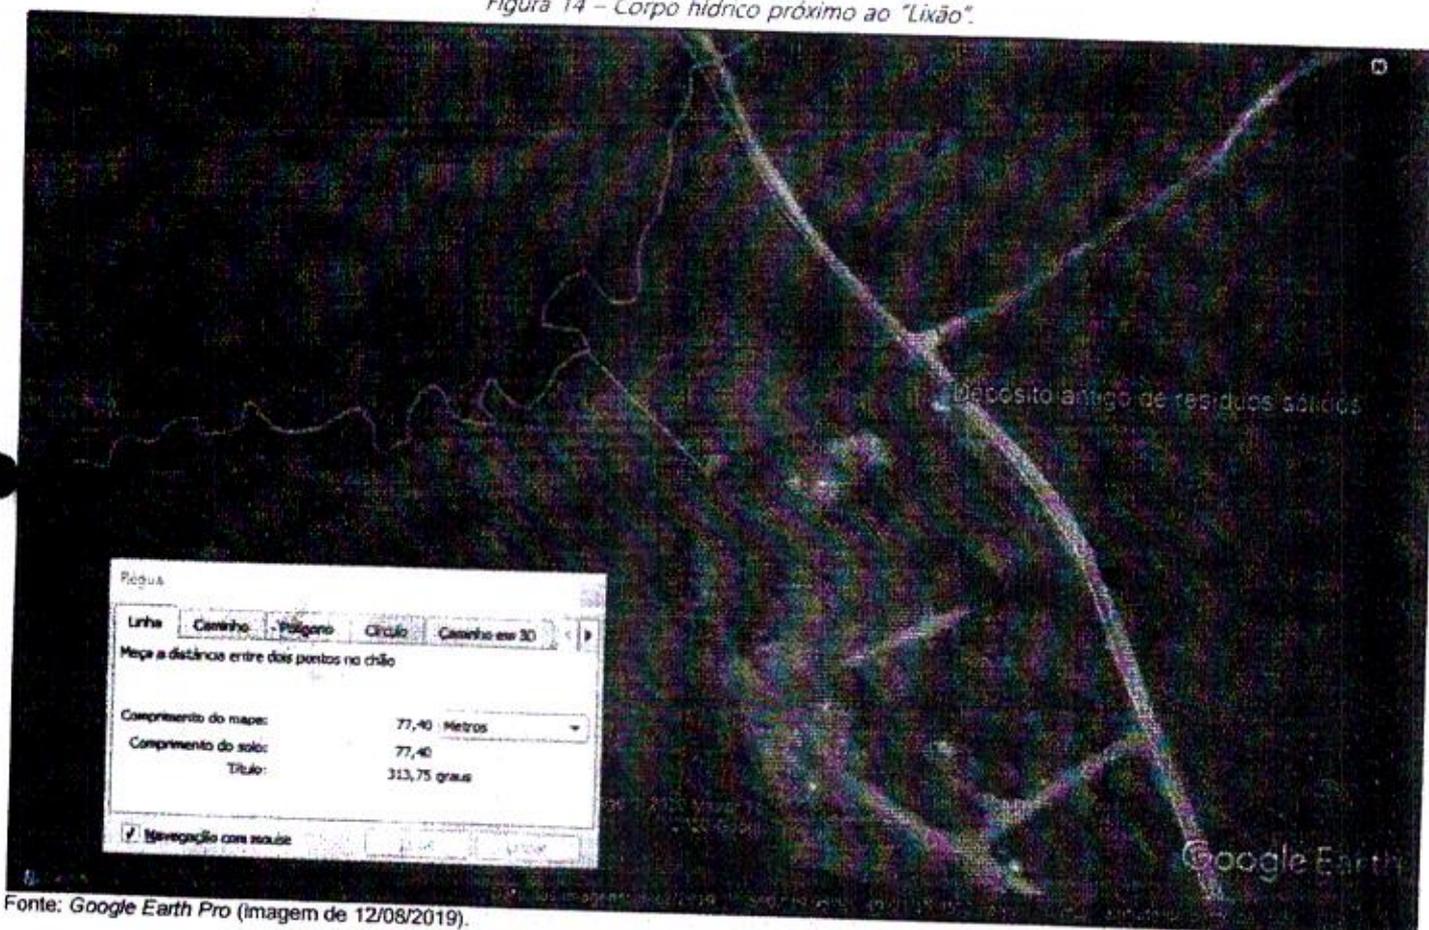
Figura 14 – Corpo hídrico próximo ao "Lixão".

- a. Seja oficiado, a laboratório acreditado, o pedido de coleta e análise físico-química e bacteriológica dos solos e das águas superficiais e subterrâneas situadas no "Lixão" e em propriedades vizinhas a estes, de acordo com as normas e legislações vigentes, em um raio de 1.000 metros, não deixando de incluir os locais vistoriados por este técnico;
