**GEOTÉCNICA RM**  
ENGENHARIA E GEOTECNIA

**OBRA:** Obra de Arte Especial - Ponte Sobre o Rio Grota do Rocha

**LOCAL DA OBRA:** Zona Rural do Municipio de Pau D'Arco - PA

## **RELATÓRIO DE SONDAGEM A PERCUSSÃO TIPO SPT - NBR 6484**

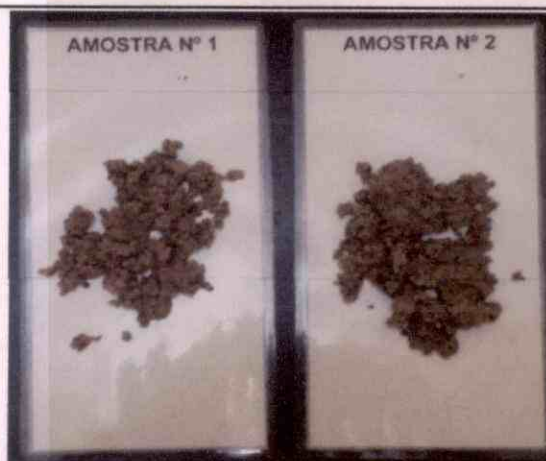
AMOSTRAS

| AMOSTRA | AVANÇO | SPT | | | | GRÁFICO SPT | | | | LIMITES DE ATTERBERG | | | | NA | PERFIL | ESTADO | PROF. (m) | CLASSIFICAÇÃO GEOTÉCNICA |
|---|---|---|---|---|---|---|---|---|---|---|---|---|---|---|---|---|---|---|
| 1 | TC | - | - | - | - | | | | | | | | | | | | -0,5 | Silte de cor variegada com pedregulho, SUCS - MG |

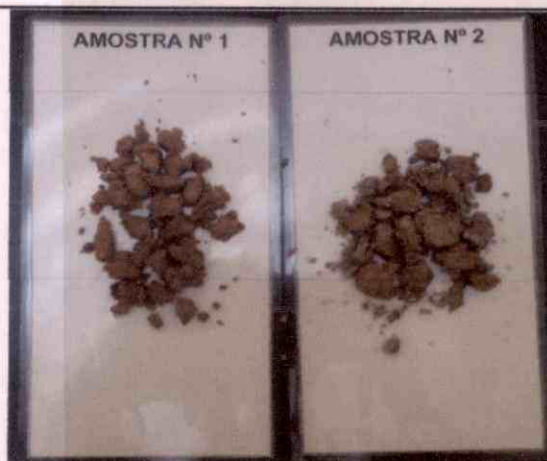
AMOSTRAS

| AMOSTRA | AVANÇO | SPT | | | | GRÁFICO SPT | LIMITES DE ATTERBERG | | | | NA | PERFIL | ESTADO | PROF. (m) | CLASSIFICAÇÃO GEOTÉCNICA |
|---|---|---|---|---|---|---|---|---|---|---|---|---|---|---|---|
| 1 | TC | - | - | - | - | | | | | | | | | | Silte de cor variegado com pedregulho. SUCS - MG |
