## **LAUDO TÉCNICO DE VISTORIA DE IMÓVEL PARA FINS DE LOCAÇÃO**

**ENDEREÇO DO IMÓVEL:** TRAV. DO POSTO DE SAÚDE, CRISTAL, VISEU-PA.

**DATA DA VISTORIA:** 13/07/2021

**CLASSIFICAÇÃO DO IMÓVEL:** RESIDENCIAL (CASA DOS PROFESSORES DO SOME).

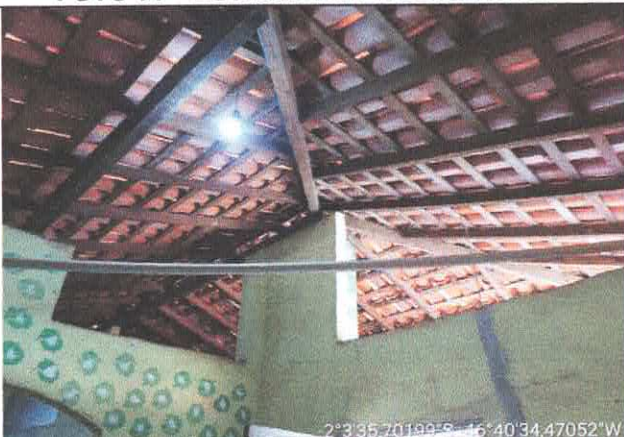
**Cobertura:** Estrutura de madeira (sem imunização) com telha cerâmica tipo colonial. Não foi verificado defeitos referentes ao telhado. Edificação sem forro.

| <b>FOTO 01 – ESTRUTURA DA COBERTURA</b><br><br>2°3'35,70199"S - 46°40'34,47052"W | <b>FOTO 02 - COZINHA</b><br><br>2°3'35,86697"S - 46°40'34,34606"W |

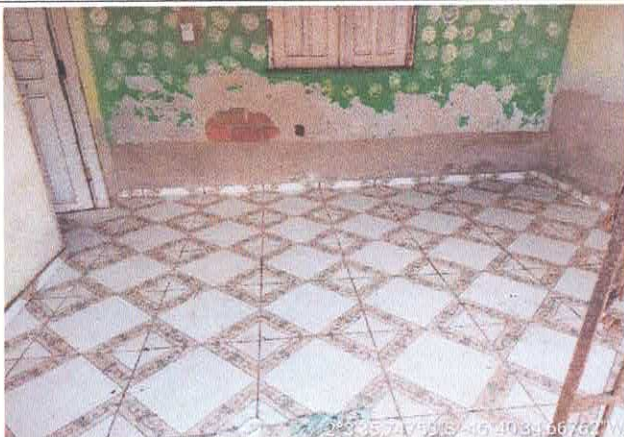
**Revestimentos:** Piso com revestimento cerâmico esmaltado. Paredes internas revestidas com reboco e pintura, com pequenas fissuras. Paredes dos banheiros com

| <b>FOTO 03 – REVESTIMENTO CERÂMICO</b><br><br>2°3'35,71179"S - 46°40'34,66762"W | <b>FOTO 04 – BANHEIRO</b><br><br>2°3'35,86669"S - 46°40'34,26236"W |
