**ASSUNTO: LAUDO DE VISTORIA DE PRÉDIO.**

## LAUDO TÉCNICO DE VISTORIA DE IMÓVEL PARA FINS DE LOCAÇÃO

**CLASSIFICAÇÃO DO IMÓVEL:** PRÉDIO ONDE FUNCIONARÁ O DEPARTAMENTO DE REGULARIZAÇÃO FUNDIÁRIA / INTERPA – VISEU –PA.

**ANEXO I - RELATÓRIO FOTOGRÁFICO**

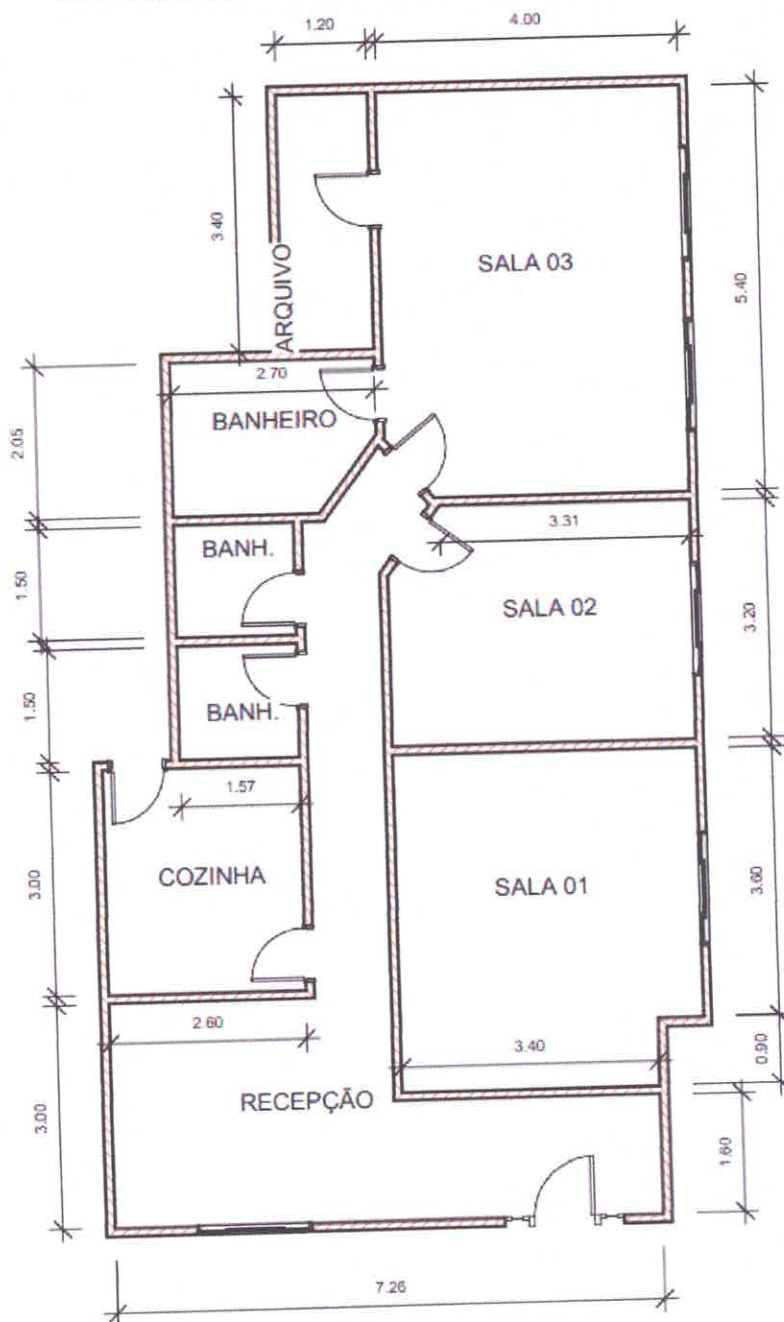
## ANEXO II – PLANTA BAIXA DO IMÓVEL

01(uma) recepção, 03 (três) salas, 01 (cozinha), 03 (três) banheiros, 01(um) arquivo.
