RELATÓRIO DE DESASTRE

Município: Novo Repartimento – PA

Localidade: Bacia Hidrográfica dos Rios Pacajá e Arataú

Desastre: 1.2.1.0.0 - Enxurrada

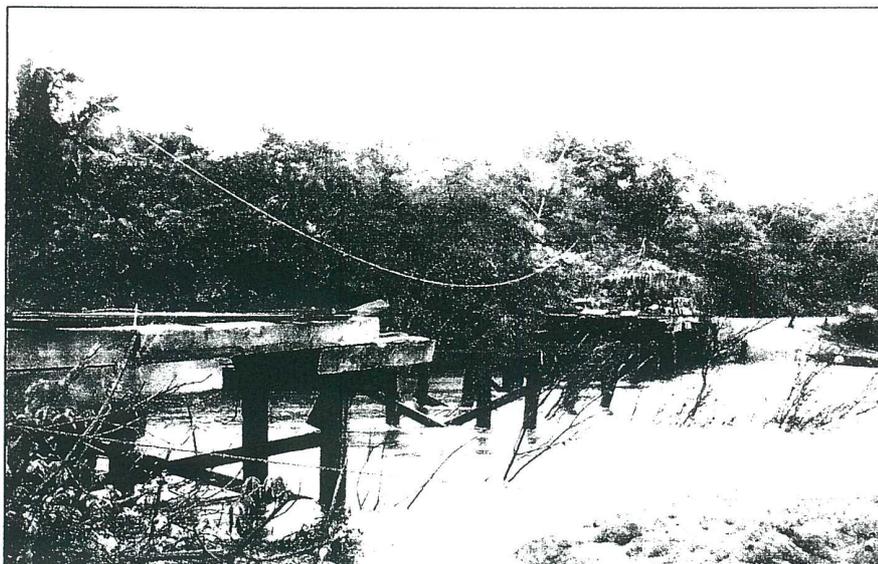
LEGENDA: Visão lateral da ponte após o nível d'água ter abaixado, aprox. 3,5 km da Vila Novo Brasil ou Tê (PA Tuerê), Data: 11/04/2017, Destruição da Ponte sobre o Rio Pacajá por uma enxurrada. (Coordenadas UTM: 541607 E, 9511133 N, DATUM SIRGAS 2000, zona 22S).

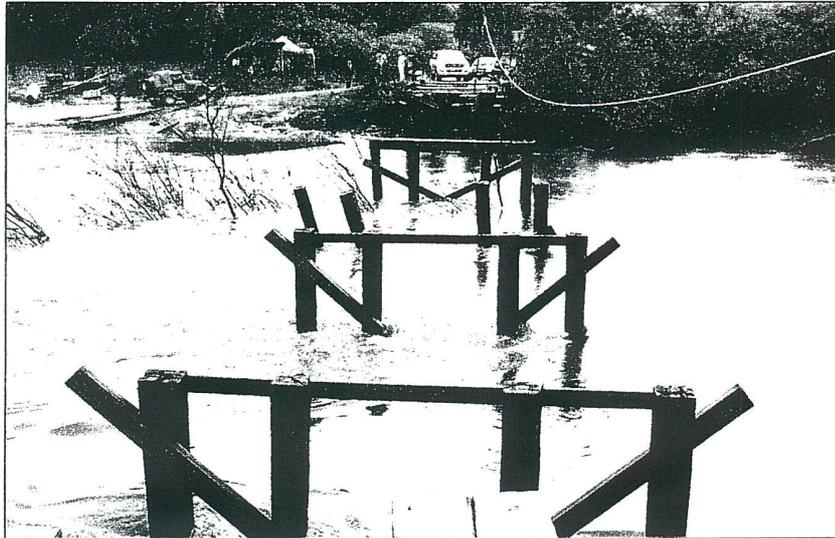
LEGENDA: Parte destruída da ponte. Vicinal Transtuerê, aprox. 3,5 km da Vila Novo Brasil ou Tê (PA Tuerê), Data: 11/04/2017, Destruição da Ponte sobre o Rio Pacajá por uma enxurrada. (Coordenadas UTM: 541607 E, 9511133 N, zona 22S).

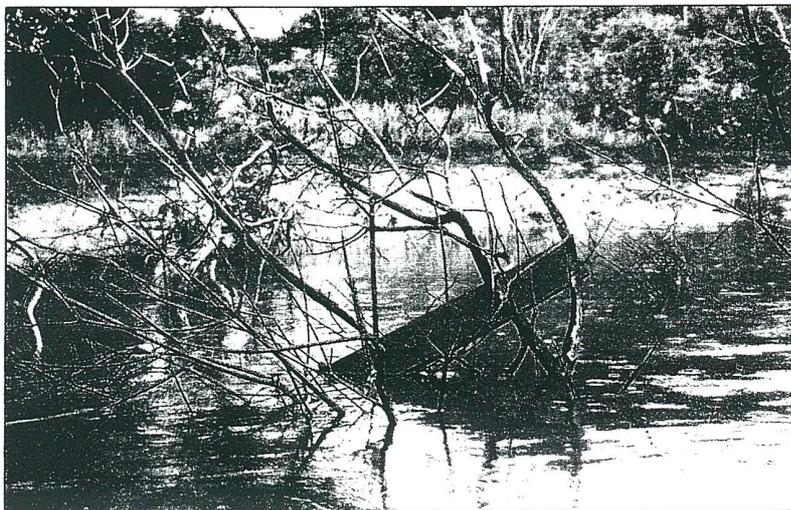
LEGENDA: Partes da ponte destruída podem ser encontrados na vegetação do Rio. Vicinal Transtuerê, aprox. 3,5 km da Vila Novo Brasil ou Tê (PA Tuerê), Data: 11/04/2017, Destruição da Ponte sobre o Rio Pacajá por uma enxurrada. (Coordenadas UTM: 541607 E, 9511133 N, zona 22S).

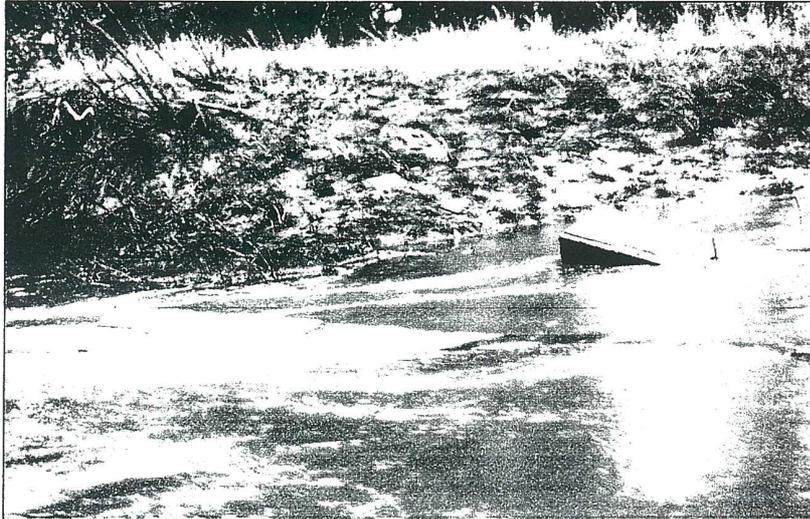
LEGENDA: Partes da ponte destruída podem ser encontrados na margem do Rio. Vicinal Transtuerê, aprox. 3,5 km da Vila Novo Brasil ou Tê (PA Tuerê), Data: 11/04/2017, Destruição da Ponte sobre o Rio Pacajá por uma enxurrada. (Coordenadas UTM: 541607 E, 9511133 N, zona 22S).

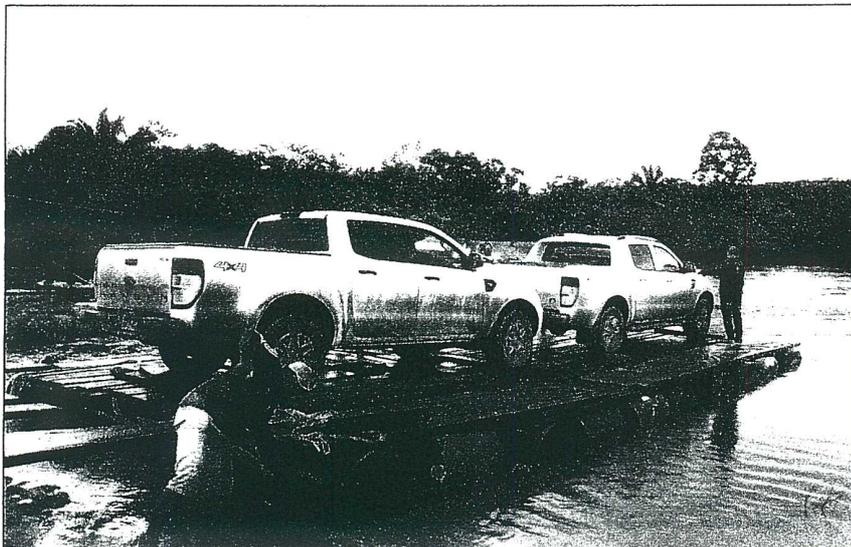
LEGENDA: Uma balsa foi improvisada pela população local para a passagem de veículos. Vicinal Transtuerê, aprox. 3,5 km da Vila Novo Brasil ou Tê (PA Tuerê), Data: 11/04/2017, Destruição da Ponte sobre o Rio Pacajá por uma enxurrada. (Coordenadas UTM: 541607 E, 9511133 N, zona 22S).

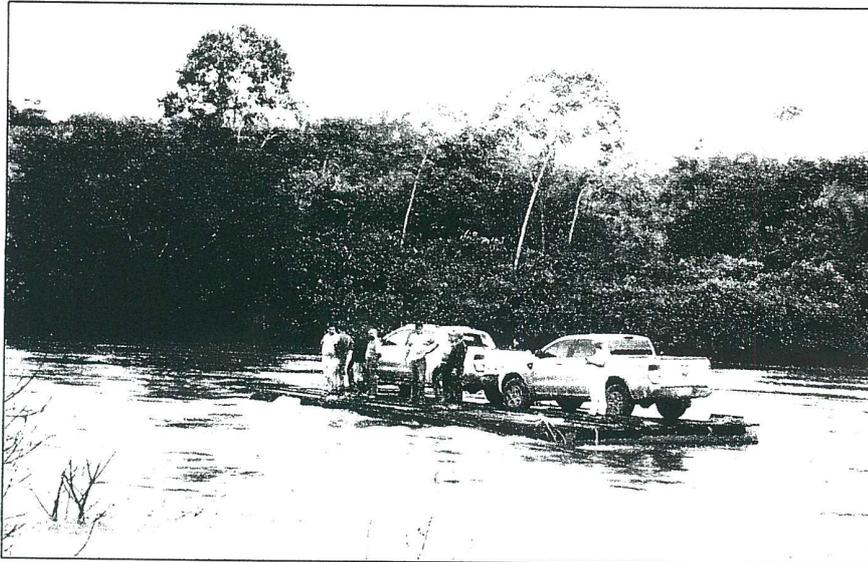
LEGENDA: A balsa improvisada apresenta um grande risco a cada travessia, sendo que a mesma é insegura e não possui coletes salva vidas. Vicinal Transtuerê, aprox. 3,5 km da Vila Novo Brasil ou Tê (PA Tuerê), Data: 11/04/2017, Destruição da Ponte sobre o Rio Pacajá por uma enxurrada. (Coordenadas UTM: 541607 E, 9511133 N, zona 22S).

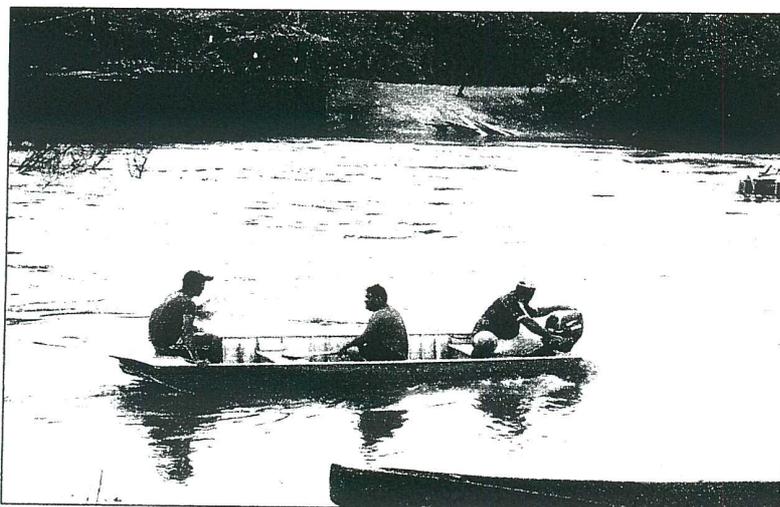
LEGENDA: A população está usando canoas e lanchas para realizar a travessia. Vicinal Transtuerê, aprox. 3,5 km da Vila Novo Brasil ou Tê (PA Tuerê), Data: 11/04/2017, Destruição da Ponte sobre o Rio Pacajá por uma enxurrada. (Coordenadas UTM: 541607 E, 9511133 N, zona 22S).

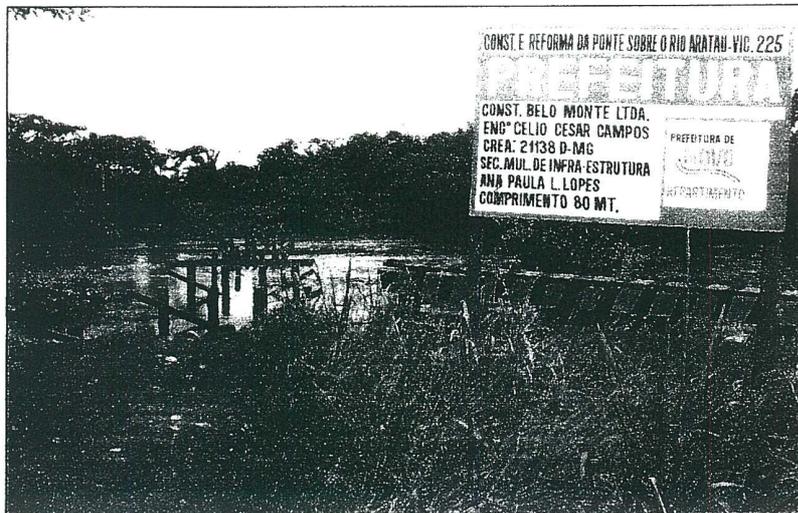
LEGENDA: Ponte de 80 metros, recém reformada, sobre o Rio Arataú destruída pela enxurrada. Estrada Vicinal Km-225, à aproximadamente 2,4 km da Vila Icoaraci e a 17 km da zona urbana do Distrito de Maracajá. Data: 01/04/2017, Destruição de uma ponte sobre o Rio Arataú por uma enxurrada. (Coordenadas UTM: 574256 E, 9549406 N, DATUM SIRGAS 2000, zona 22 S).

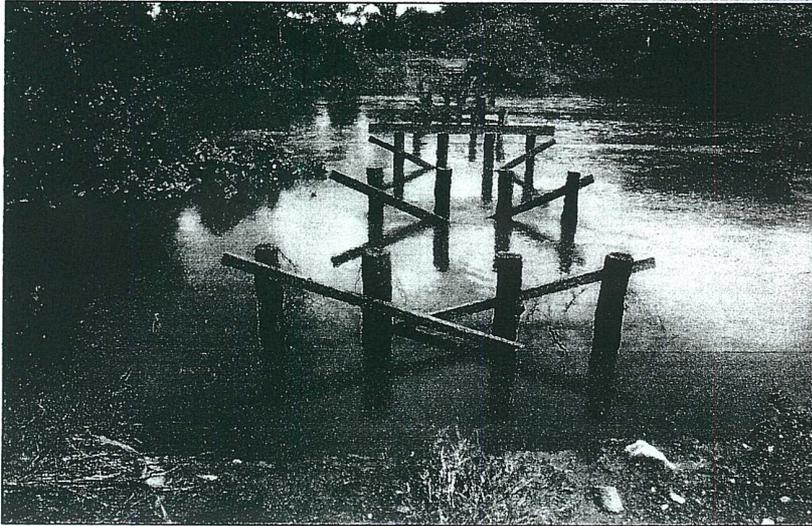
LEGENDA: Todo o tabuleiro da ponte foi levado pela enxurrada, na ponte sobre o Rio Arataú. Estrada Vicinal Km-225, à aproximadamente 2,4 km da Vila Icoaraci e a 17 km da zona urbana do Distrito de Maracajá. Data: 01/04/2017, Destruição de uma ponte sobre o Rio Arataú por uma enxurrada. (Coordenadas UTM: 574256 E, 9549406 N, DATUM SIRGAS 2000, zona 22 S). (Coordenadas UTM: 574256 E, 9549406 N, DATUM SIRGAS 2000, zona 22 S).

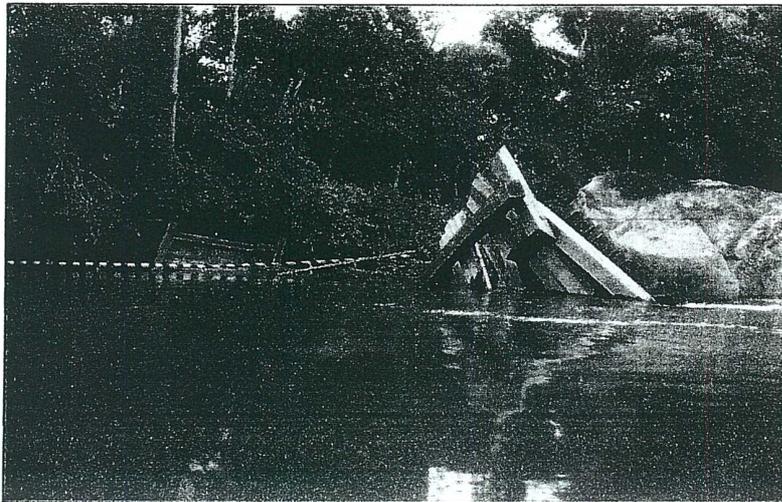
LEGENDA: Destroços do tabuleiro da ponte podem ser encontrados em pedras a vários metros o local da ponte. Estrada Vicinal Km-225, à aproximadamente 2,4 km da Vila Icoaraci e a 17 km da zona urbana do Distrito de Maracajá. Data: 01/04/2017, Destruição de uma ponte sobre o Rio Arataú por uma enxurrada. (Coordenadas UTM: 574256 E, 9549406 N, DATUM SIRGAS 2000, zona 22 S). (Coordenadas UTM: 574256 E, 9549406 N, DATUM SIRGAS 2000, zona 22 S).

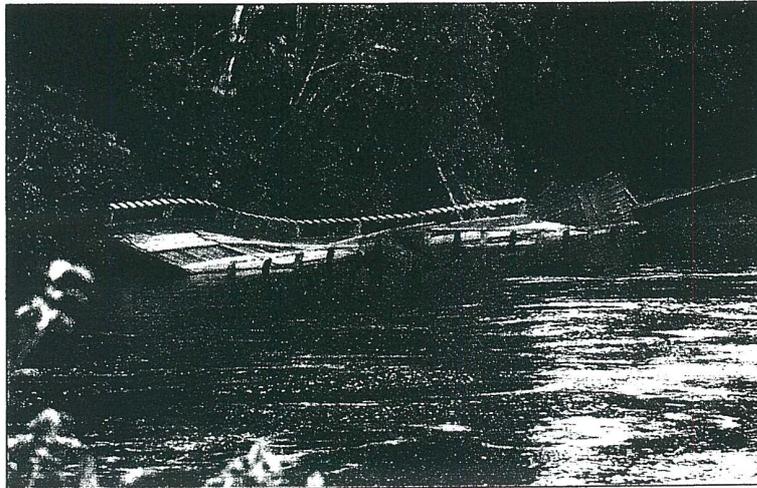
LEGENDA: Destroços do tabuleiro da ponte após as águas baixarem. Estrada Vicinal Km-225, à aproximadamente 2,4 km da Vila Icoaraci e a 17 km da zona urbana do Distrito de Maracajá. Data: 24/04/2017, Destruição de uma ponte sobre o Rio Arataú por uma enxurrada. (Coordenadas UTM: 574256 E, 9549406 N, DATUM SIRGAS 2000, zona 22 S). (Coordenadas UTM: 574256 E, 9549406 N, DATUM SIRGAS 2000, zona 22 S).

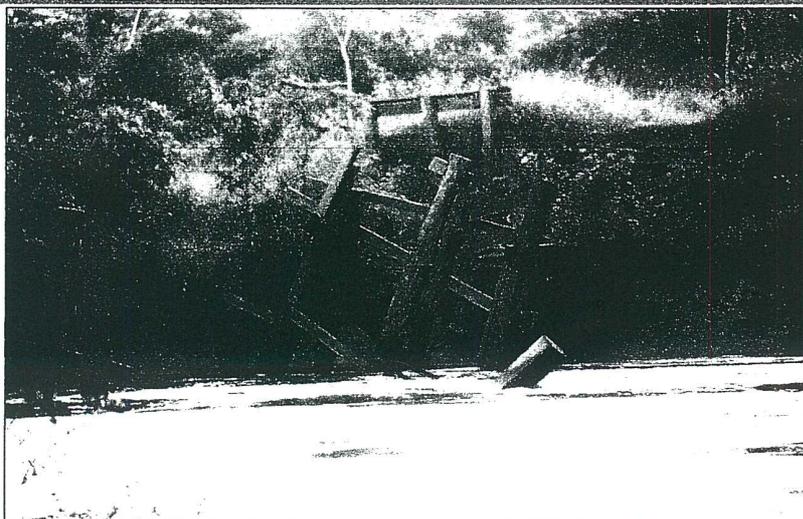
LEGENDA: Estacas da ponte mostram a força da enxurrada. Estrada Vicinal Km-225, à aproximadamente 2,4 km da Vila Icoaraci e a 17 km da zona urbana do Distrito de Maracajá. Data: 24/04/2017, Destruição de uma ponte sobre o Rio Arataú por uma enxurrada. (Coordenadas UTM: 574256 E, 9549406 N, DATUM SIRGAS 2000, zona 22 S). (Coordenadas UTM: 574256 E, 9549406 N, DATUM SIRGAS 2000, zona 22 S).

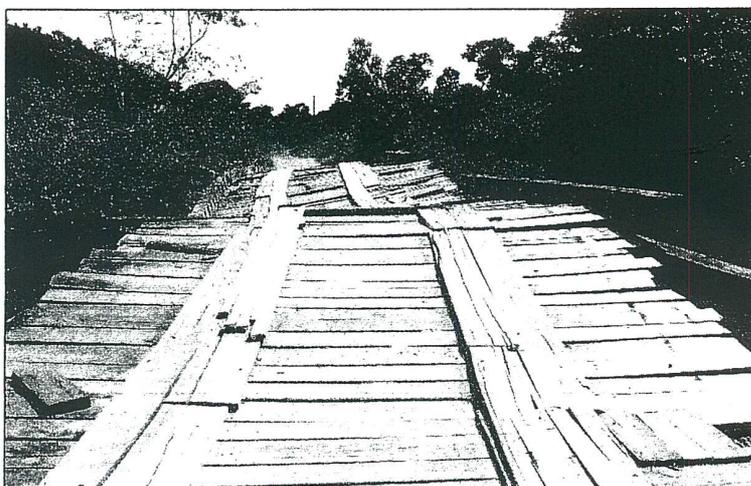
LEGENDA: Tabuleiro danificado da ponte sobre o Rio Pacajá na Vicinal Transtuerê. Data: 19/04/2017, Ponte sobre o Rio Pacajá gravemente danificada pela enxurrada, na Vicinal Transtuerê, Próximo à Vila Unida do Norte. (Coordenadas UTM: 529000 E, 9468081 N, DATUM SIRGAS 2000, zona 22 S).

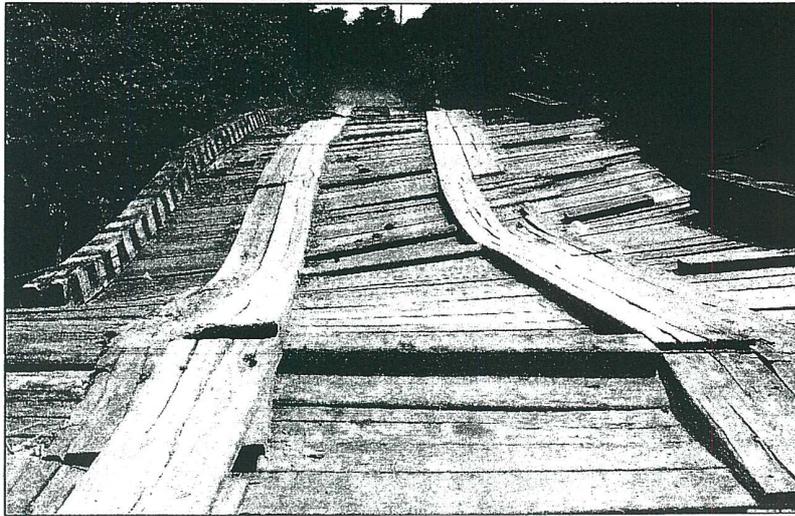
LEGENDA: O dano estrutural na ponte tornou-a intransitável. Estrada Vicinal Corredor do Boi, próximo à Vila Unida do Norte. Data: 19/04/2017, Destruição de uma ponte sobre o Rio Pacajá por uma enxurrada. (Coordenadas UTM: 529000 E, 9468081 N, DATUM SIRGAS 2000, zona 22 S).

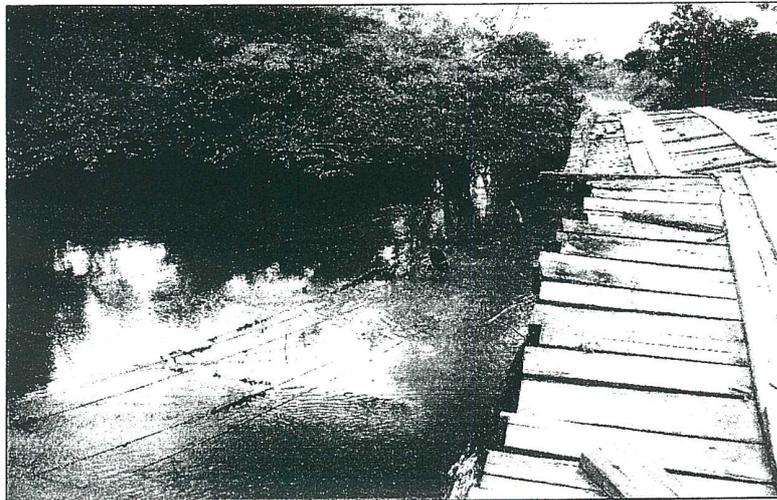
LEGENDA: A Prefeitura, na gestão passada, já tinha amarrado o tabuleiro da ponte a pontos fixos com uso de cabo de aço. Data: 19/04/2017, Ponte sobre o Rio Pacajá gravemente danificada pela enxurrada, na Vicinal Transtuerê, Próximo à Vila Unida do Norte. (Coordenadas UTM: 529000 E, 9468081 N, DATUM SIRGAS 2000, zona 22 S).

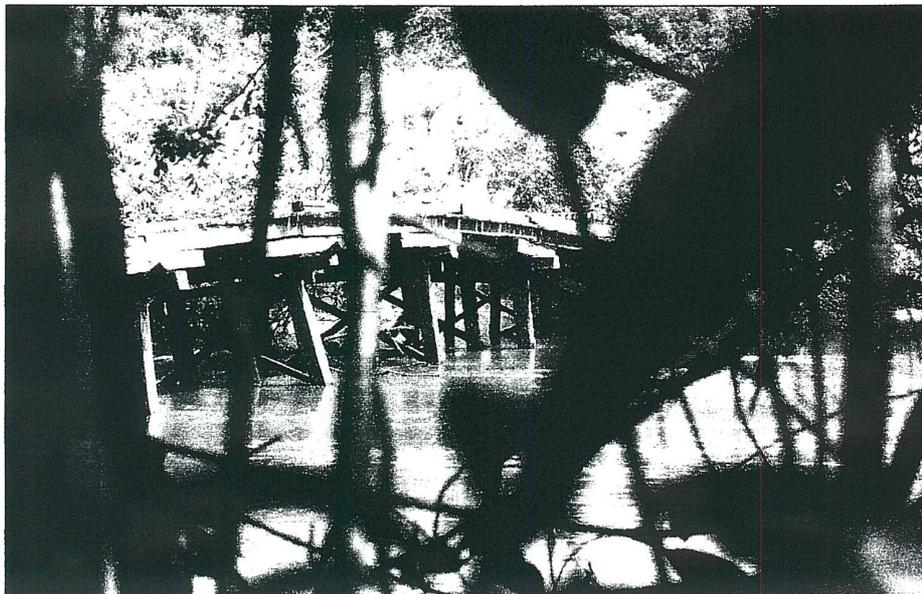
LEGENDA: Estrutura de pilares da ponte tortos pela força da enxurrada. Estrada Vicinal Corredor do Boi, próximo à Vila Unida do Norte. Data: 19/04/2017, Destruição de uma ponte sobre o Rio Pacajá por uma enxurrada. (Coordenadas UTM: 529000 E, 9468081 N, DATUM SIRGAS 2000, zona 22 S).

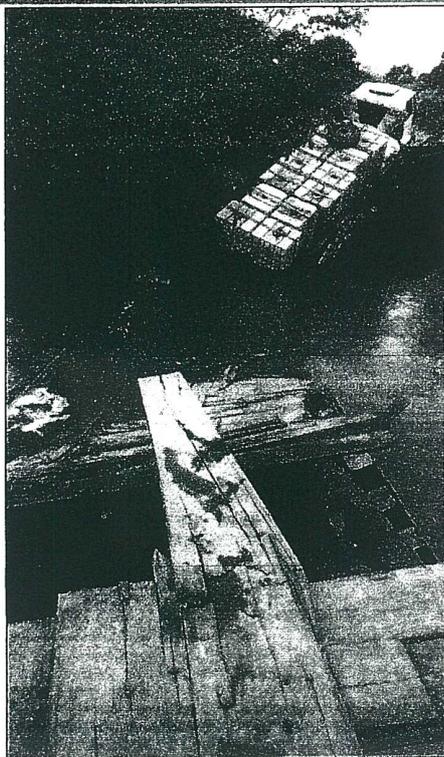
A população da região afetada pela queda da ponte está improvisando a travessia do trecho do Rio Pacajá com canoas e lanchas. Também está sendo improvisado uma travessia por uma barca de madeira, barca esta que já afundou com um caminhão em uma de suas travessias. A ponte próxima a Vila Unida do Norte, que estava interditada, despencou na travessia de um caminhão carregado de óleo diesel que arriscou a travessia perigosa.

LEGENDA: Caminhão carregado de combustível arriscou a travessia irregular na ponte condenada e provocou a queda da mesma. Estrada Vicinal Corredor do Boi, próximo à Vila Unida do Norte. Data: 19/04/2017, Destruição de uma ponte sobre o Rio Pacajá por uma enxurrada. (Coordenadas UTM: 529000 E, 9468081 N, DATUM SIRGAS 2000, zona 22 S).
