## RELATÓRIO TÉCNICO DE AVALIAÇÃO DAS CONDIÇÕES PREDIAIS DE EDIFICAÇÃO.

O presente Relatório Técnico de Avaliação tem por objetivo apresentar a situação atual na qual se encontram as condições estruturais, hidráulicas, elétricas, infraestrutura, super estrutura e complementares do prédio onde está situado o Secretaria Municipal de Integração.

A residência está localizada nas coordenadas: Latitude -  $1^{\circ}45'51.55''S$ , Longitude:  $55^{\circ}52'17.88''O$ , Avenida vinte e quatro de dezembro, N° 1576, Centro. O método construtivo do ponto comercial se dá por meio de blocos cerâmicos, com amarração feita com o próprio bloco e com pilares e vigas de concreto armado. A cobertura é feita com a estrutura em metálica e telhas de barro.

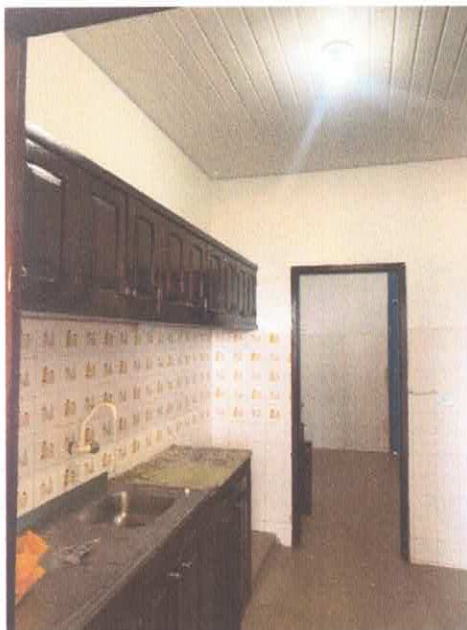
*Figura 3: instalações de água fria*

**A figura 3:** As instalações hidráulicas de água fria da cozinha e pontos de luz estão em perfeitas condições de uso, não apresentando nenhuma patologia que possa impedir seu funcionamento.
