LAUDO TÉCNICO DE AVALIAÇÃO PARECER TÉCNICO

Parecer Técnico 002/2019 – Setor de Engenharia SEMED-PMSFX

ASSUNTO: LAUDO TÉCNICO DE AVALIAÇÃO (PARECER TÉCNICO) REFERENTE ÀS CONDIÇÕES MÍNIMAS EXIGIDAS DE ORDENS PRÁTICAS E FUNCIONAIS APRESENTADOS NO PRÉDIO DESTINADO AO SISTEMA MODULAR DE ENSINO (SOME) NA SUDOESTE, PARA ATENDER A SECRETARIA EXECUTIVA MUNICIPAL DE EDUCAÇÃO E ANÁLISE DE SEU VALOR LOCATIVO.

NOME: SISTEMA MODULAR DE ENSINO (SOME) NA SUDOESTE, PARA ATENDER A SECRETARIA EXECUTIVA MUNICIPAL DE EDUCAÇÃO E ANÁLISE DE SEU VALOR LOCATIVO;

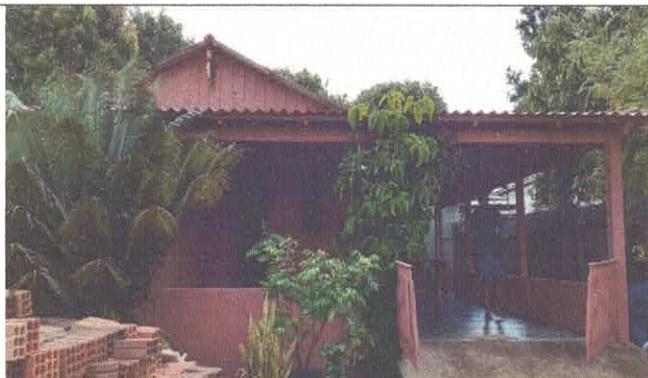
Imagem 01: fachada frontal do imóvel. Edificação em madeira com cobertura em telha de fibrocimento, pintada, caracteriza um padrão baixo de acabamento.

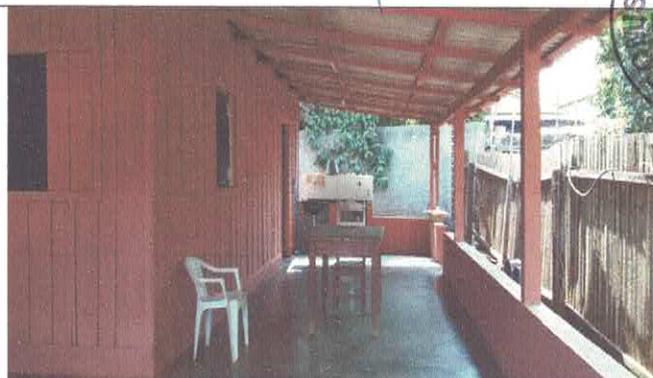
Imagem 02: fachada lateral. Piso cimentado, sem forro em vários ambientes fazem o padrão de acabamento da edificação ser caracterizado baixo.

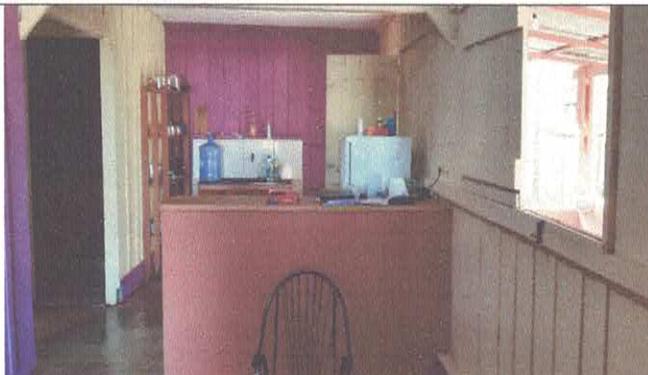
Imagem 03: Vista interna. Em destaque cozinha do imóvel. Estado de conservação e manutenção do edifício em geral é bom e adequado.

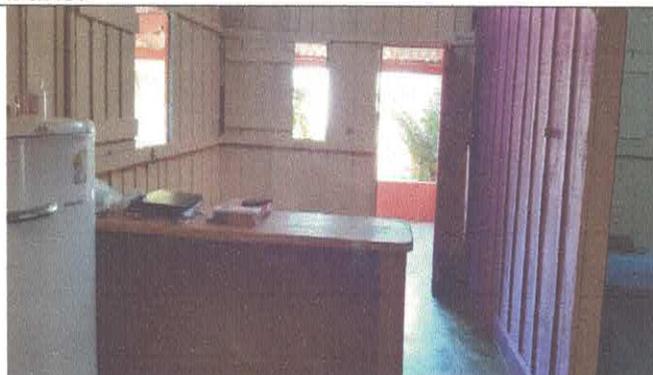
Imagem 04: Sala da residência. Rvalor locativo estabelecido para o tipo de edificação é aceitável e justo.

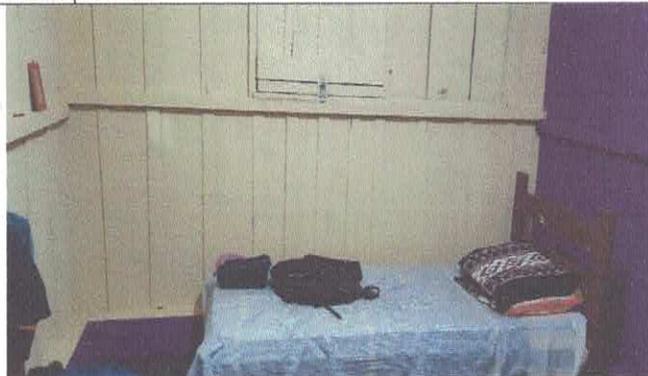
Imagem 05: Vista de um dos dormitórios da casa. Edificação em condições adequadas ao fim a que se destina.

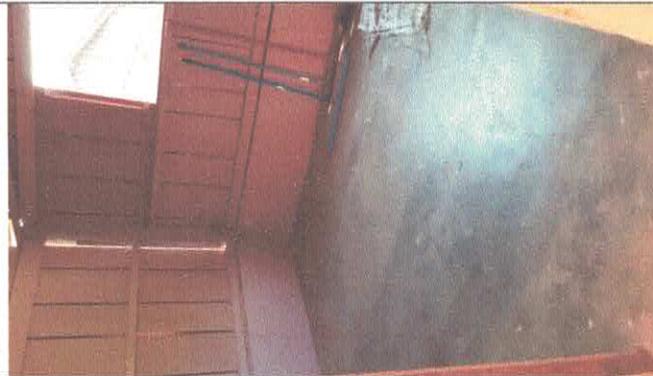
Imagem 06: Foto de outro dormitório do imóvel. Estado de conservação e manutenção do edifício em geral é bom e adequado.

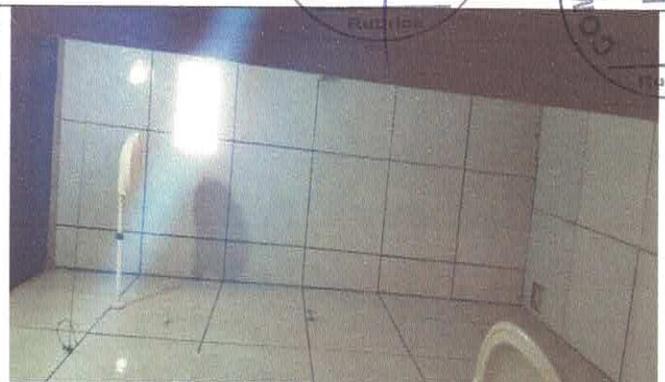
Imagem 08: Foto destaca o banheiro. Conforme se pode observar, o imóvel não possui qualquer tipo de patologias ou danificação que comprometa seu uso.

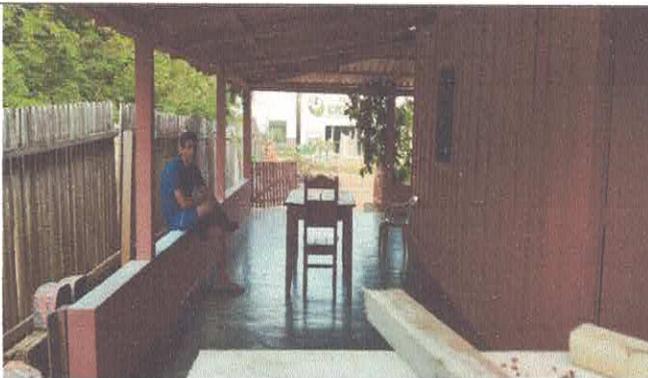
Imagem 09: Outra imagem da varanda/garagem da casa.

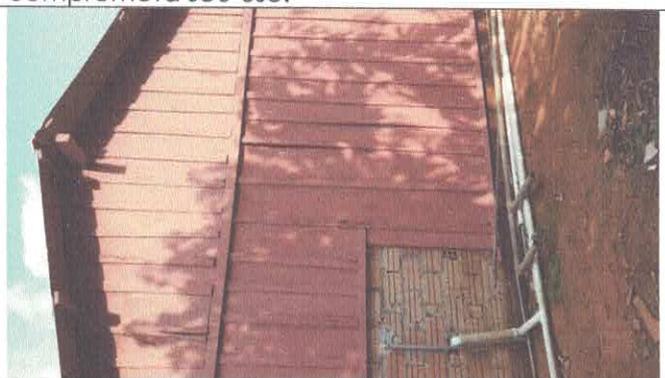
Imagem 10: Imagem da fachada posterior da casa.
