**LAUDO DE AVALIAÇÃO PARA LOCAÇÃO DE IMÓVEL,  
DESTINADO AO FUNCIONAMENTO DO CEO – CENTRO DE  
OPERALIZAÇÃO ODONTOLÓGICO DO MUNICÍPIO SÃO  
MIGUEL DO GUAMÁ-PA.**

Imóvel localizado na Avenida Nazaré, nº 620, bairro Vila Nova, no município de São Miguel do Guamá/PA.

Avaliação do estado de conservação do imóvel, bem como a determinação técnica do valor de locação deste, no Município de São Miguel do Guamá/PA.

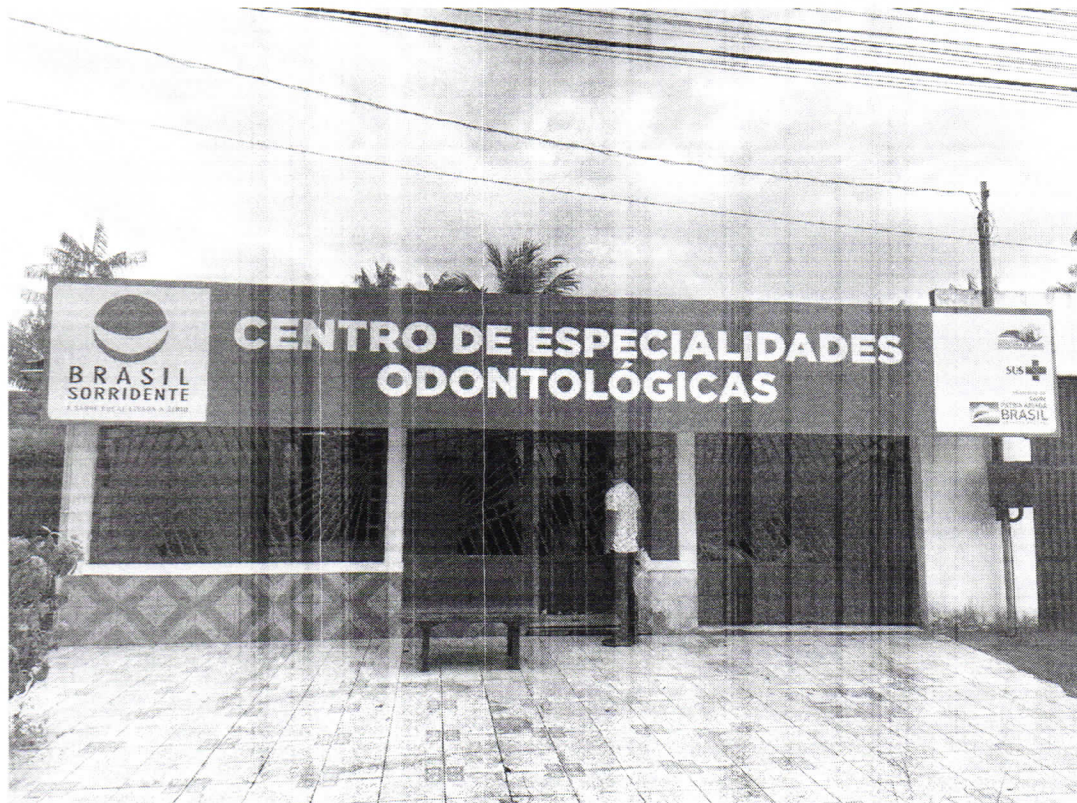
Figura 1 - Fachada Principal.
