# **LAUDO DE VISTORIA TÉCNICA PARA LOCAÇÃO DE IMÓVEL**

**IMÓVEL PARA FUNCIONAR COMO  
SECRETARIA MUNICIPAL DE CULTURA,  
ESPORTE E LAZER, DO MUNICÍPIO DE  
COLARES/PA.**

**LAUDO DE VISTORIA TÉCNICA**

**ENDEREÇO DO IMÓVEL:** Rua Nossa Senhora do Rosário s/n,  
Bairro Centro, Colares/PA.

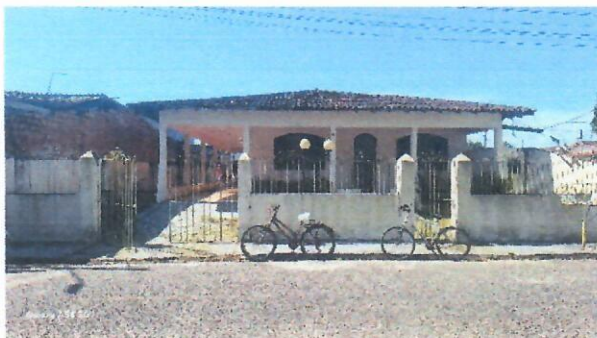
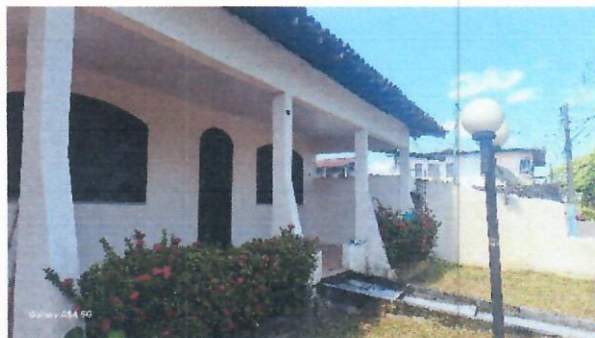
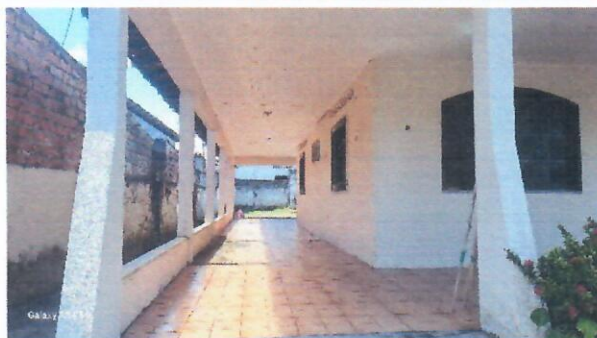
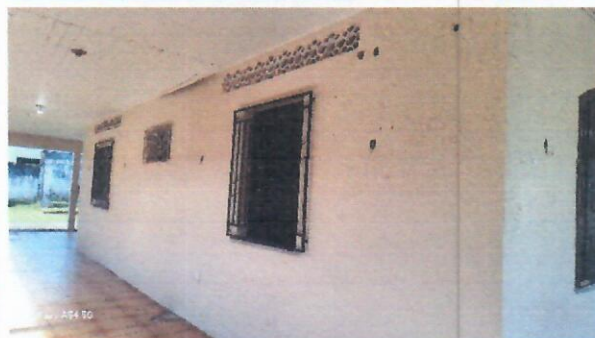
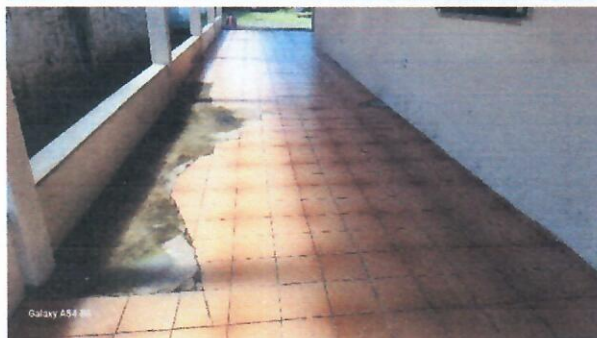
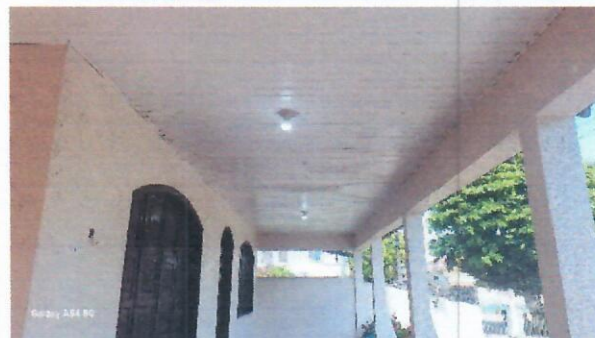
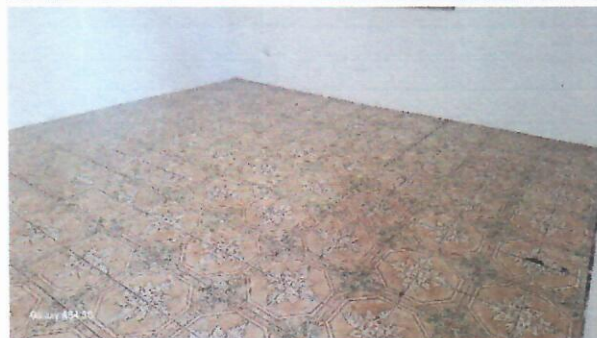
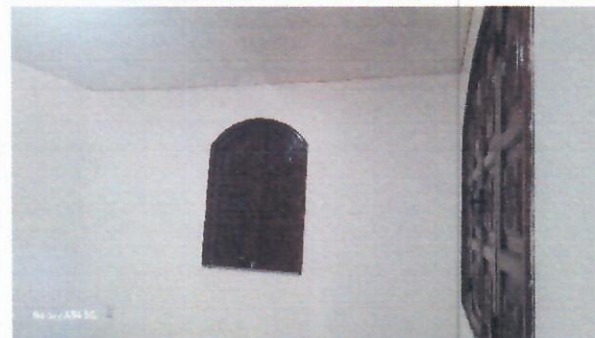
Fotos 01, 02, 03, 04, 05, 06, 07 e 08 – Fachada, Telhado, Paredes, Grades, Janelas, Pisos, Esquadrias, Etc.

**PINTURAS:** A pintura das paredes encontra-se em razoável condição de conservação, a recomendação é que seja feita uma revitalização da pintura existente, para melhor atender os seus usuários.

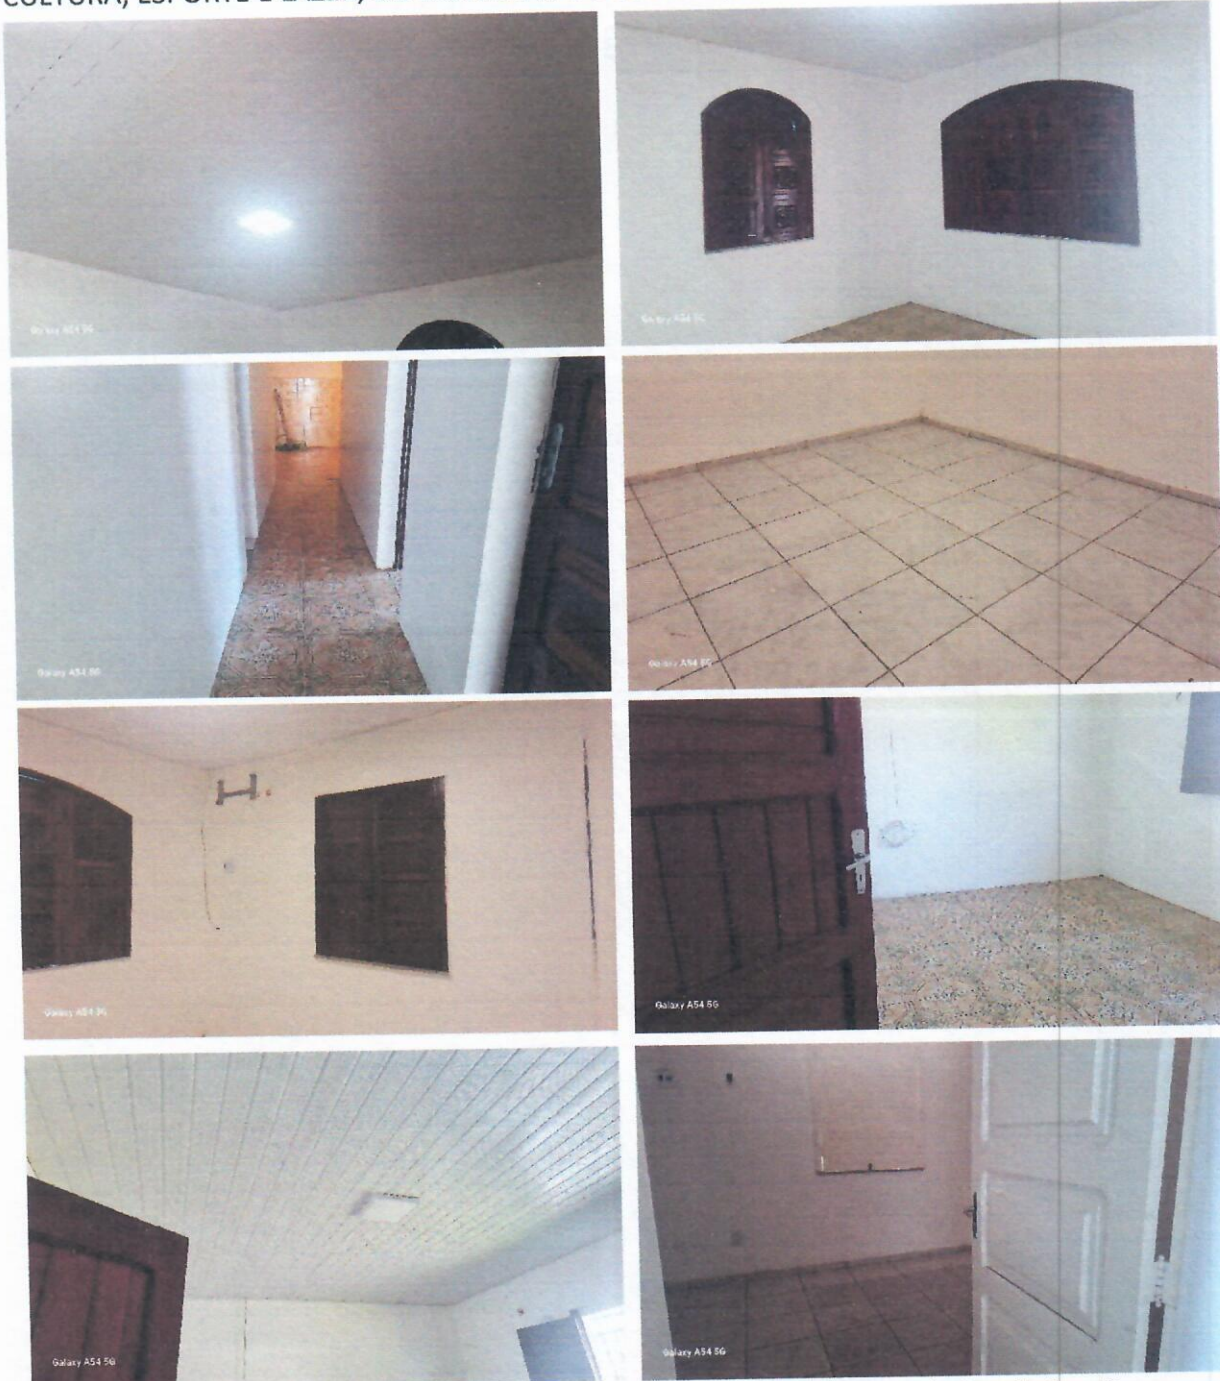
Fotos 09, 10, 11, 12, 13, 14, 15 e 16 – Paredes, Forro, Pintura, Esquadrias, Pisos, Instalações elétricas, Etc.

**FORRO:** Todos os ambientes são forrados com forro PVC branco em regular estado de conservação, em alguns pontos existem folhas soltas, precisando de revisão.

**INSTALAÇÕES ELÉTRICAS:** Em funcionamento, mas precisando de revisão, com a substituição de algumas lâmpadas.

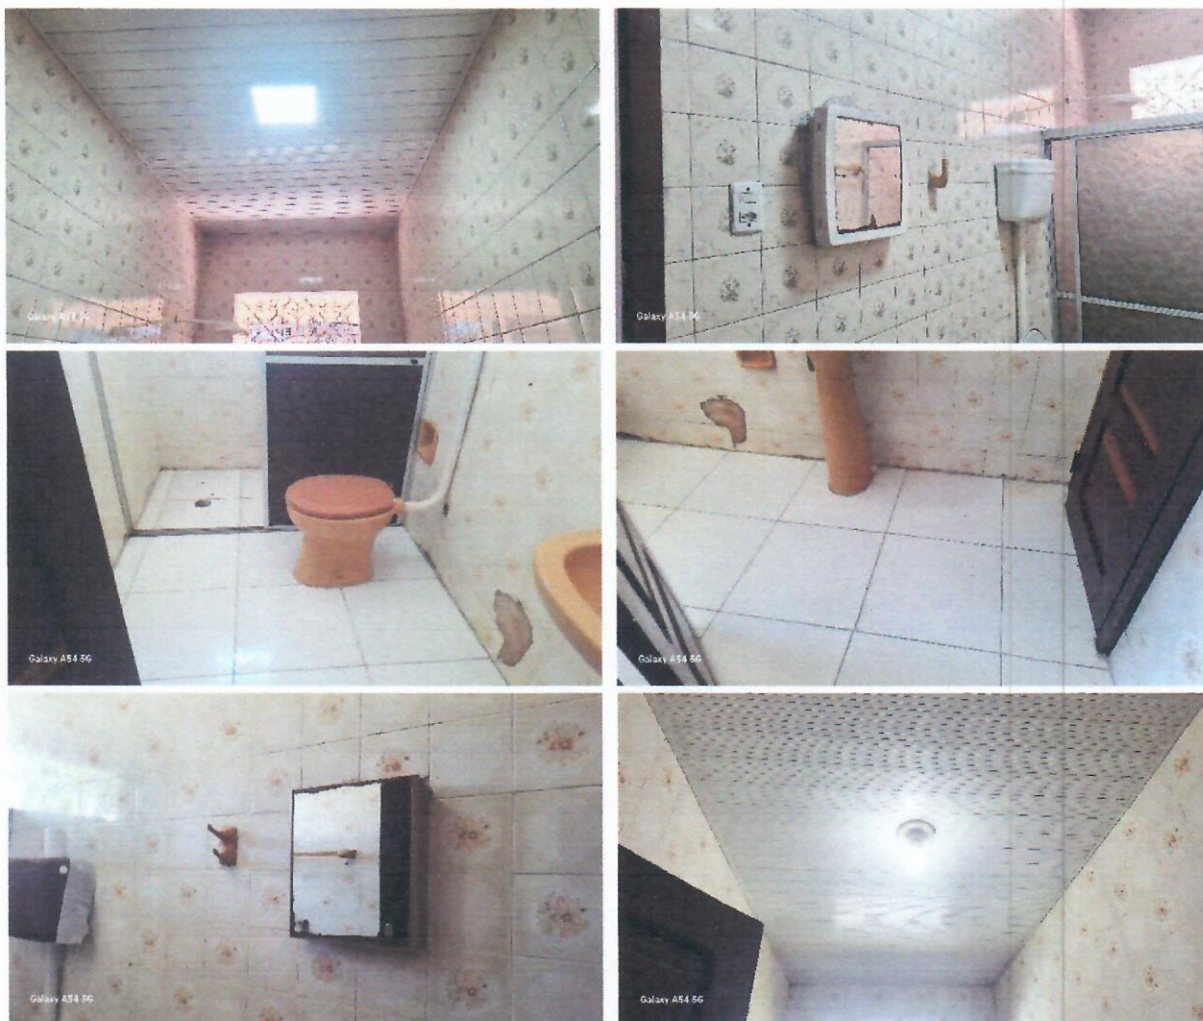
Fotos 25, 26, 27, 28, 29 e 30 – Piso, Forro, Revestimento, Instalações hidrossanitárias dos banheiros, Etc.
