Assunto: **PARECER TÉCNICO E MERCADOLÓGICO REFERENTE À IMÓVEL
PARA SEDIAR A UBS SÃO BRÁS (TÁ SELADO)**

PARECER TÉCNICO - IMÓVEL PARA UBS SÃO BRÁS

Local: Rua Quatorze de Abril, nº 1811

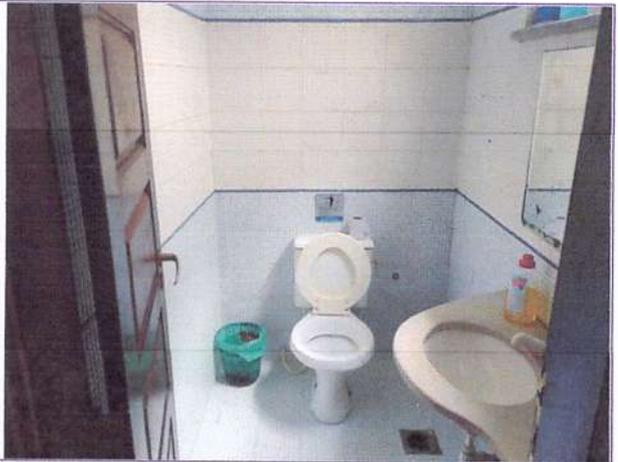
Foto 08: Banheiro 01

- **Banheiro 01:** piso de revestimento cerâmico em bom estado de conservação, parede em revestimento cerâmico em bom estado de conservação, forro de gesso com pintura branca em bom estado de conservação;

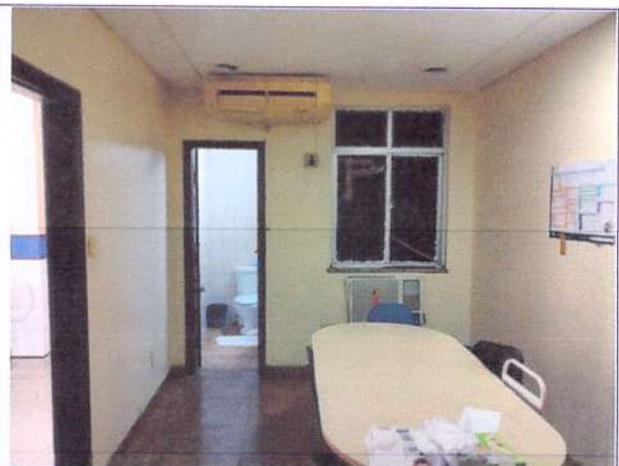
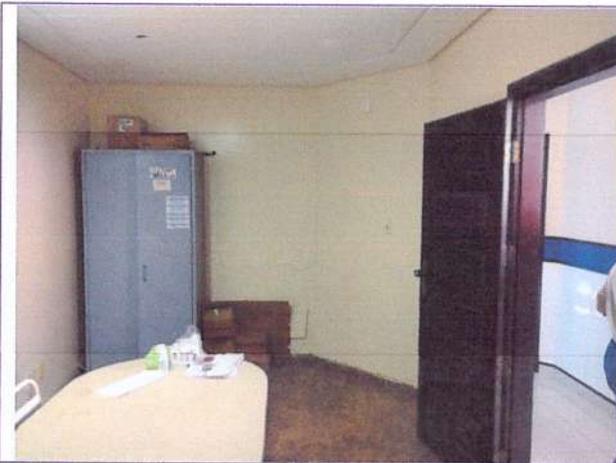
Foto 12: Cômado 02

- **Cômodo 02:** piso de granito em bom estado de conservação, parede com pintura em regular estado de conservação, forro de gesso com pintura branca em regular estado de conservação;

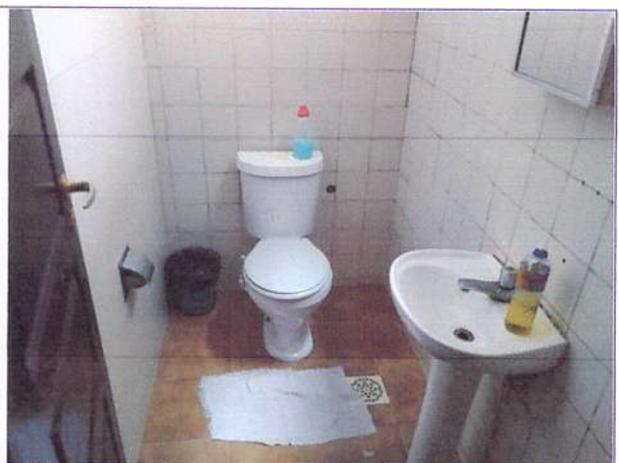
Foto 14: Banheiro 02 (Cômado 02)

- **Banheiro 02 (cômodo 02):** piso de revestimento cerâmico em bom estado de conservação, parede em revestimento cerâmico em bom estado de conservação, forro de gesso com pintura branca em bom estado de conservação;

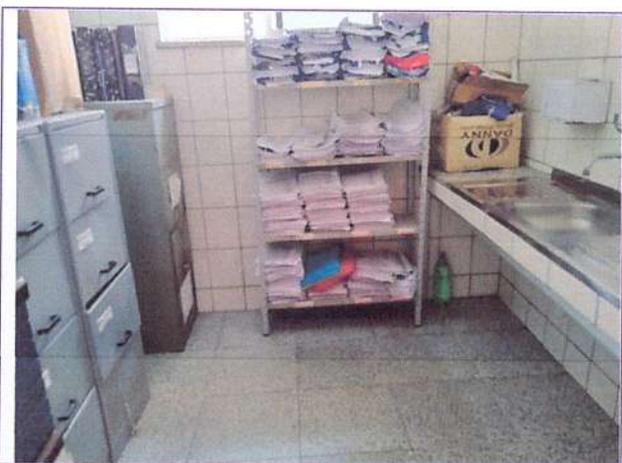
Foto 19: Cômodo 03

- **Cômodo 03:** piso de granito em bom estado de conservação, parede com revestimento cerâmico em bom estado de conservação, forro de gesso com pintura branca em bom estado de conservação;

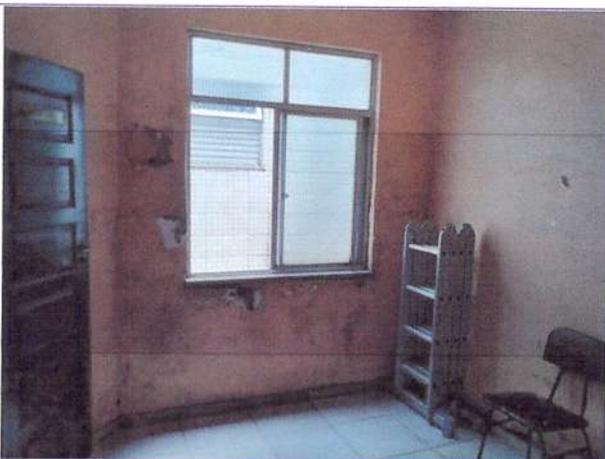
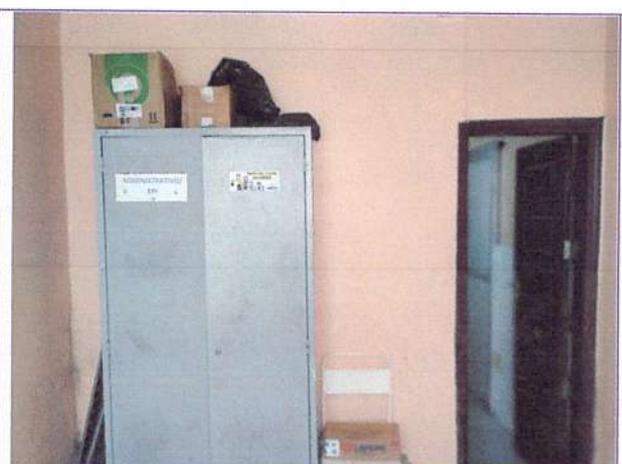
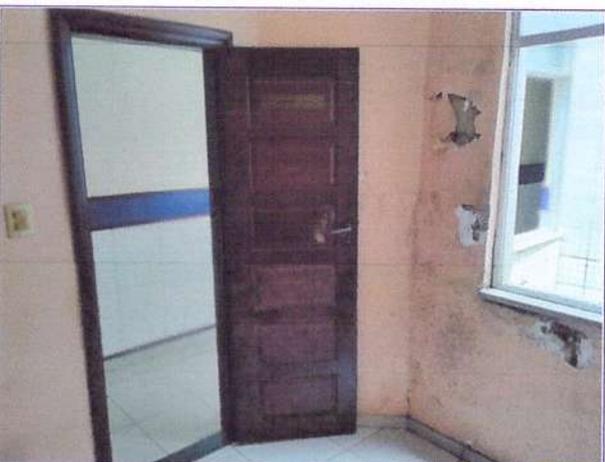
Foto 20: Cômodo 04

- **Cômodo 04:** piso de revestimento cerâmico em bom estado de conservação, parede com pintura em regular estado de conservação, forro de gesso com pintura branca em regular estado de conservação;

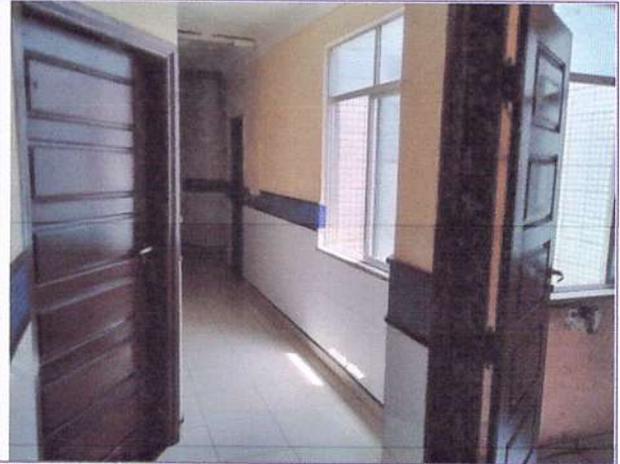
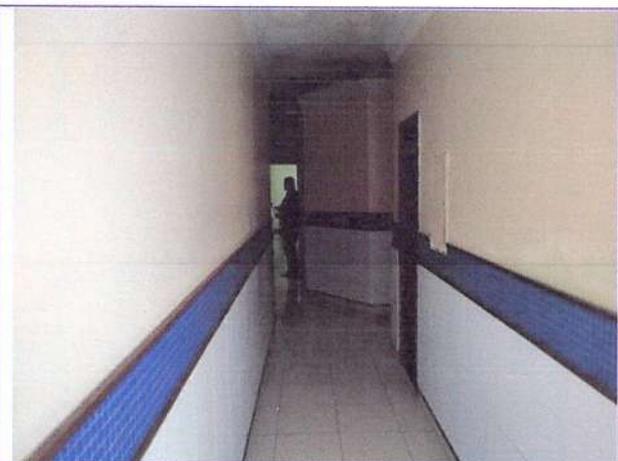
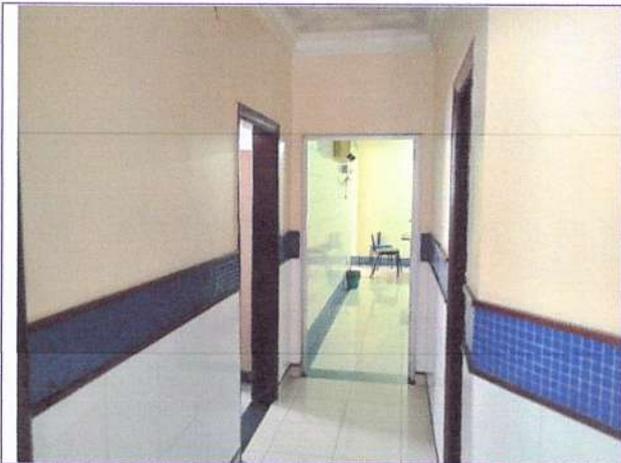
Foto 24: Corredor

- **Corredor:** piso de revestimento cerâmico em bom estado de conservação, meia parede com revestimento cerâmico e pintura em regular estado de conservação, forro de gesso com pintura branca em regular estado de conservação;

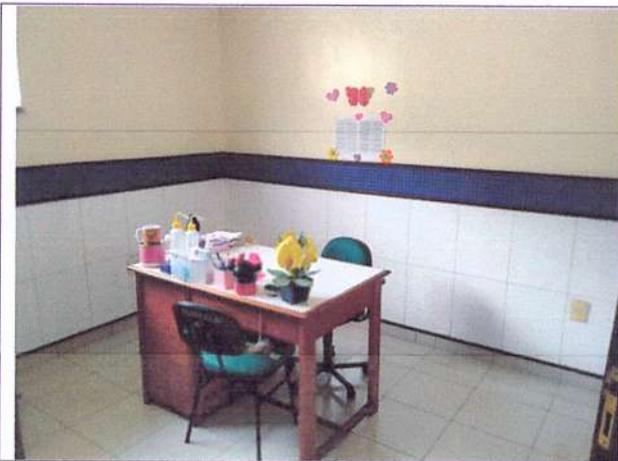
Foto 25: Cômado 05

- **Cômodo 05:** piso de revestimento cerâmico em bom estado de conservação, meia parede com revestimento cerâmico e pintura em bom estado de conservação, forro de gesso em bom estado de conservação;

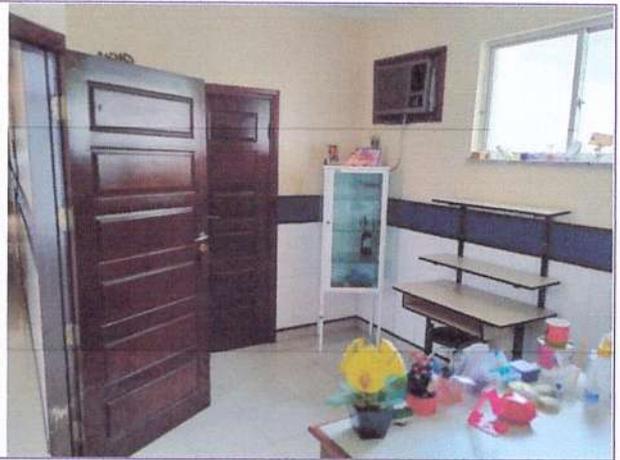
Foto 26: Cômado 06

- **Cômodo 06:** piso de revestimento cerâmico em bom estado de conservação, meia parede com revestimento cerâmico e pintura em bom estado de conservação, forro de gesso em regular estado de conservação;

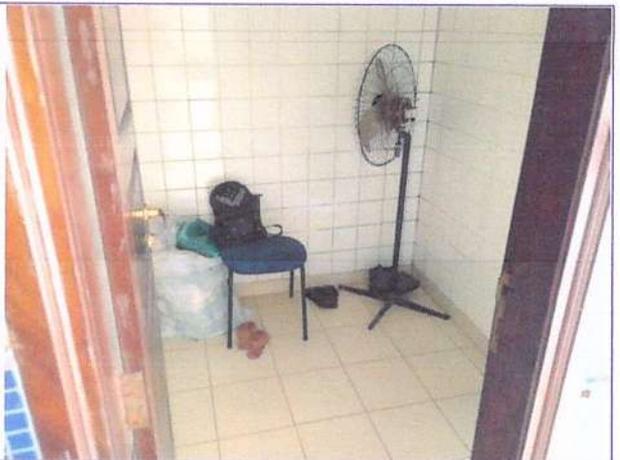
Foto 28: Cômado 07

- **Cômodo 07:** piso de revestimento cerâmico em bom estado de conservação, parede com revestimento cerâmico em bom estado de conservação, forro de gesso com pintura branca em bom estado de conservação;

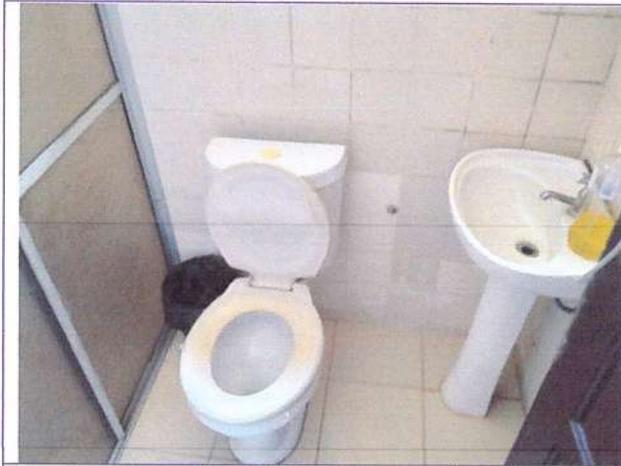
Foto 29: Banheiro 03 (cômodo 07)

- **Banheiro 03 (cômodo 07):** piso de revestimento cerâmico em bom estado de conservação, parede em revestimento cerâmico em bom estado de conservação, forro de gesso com pintura branca em bom estado de conservação;

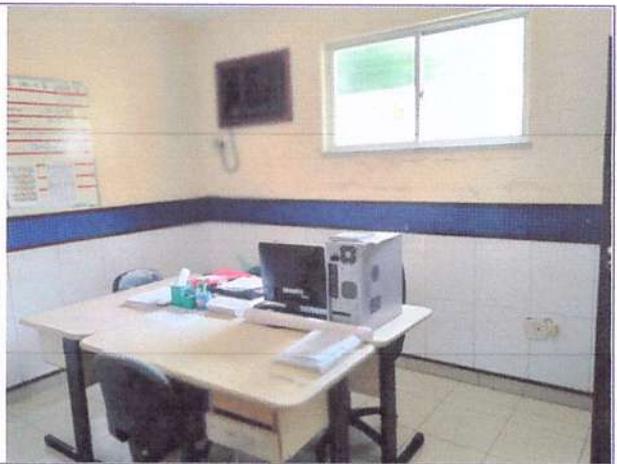
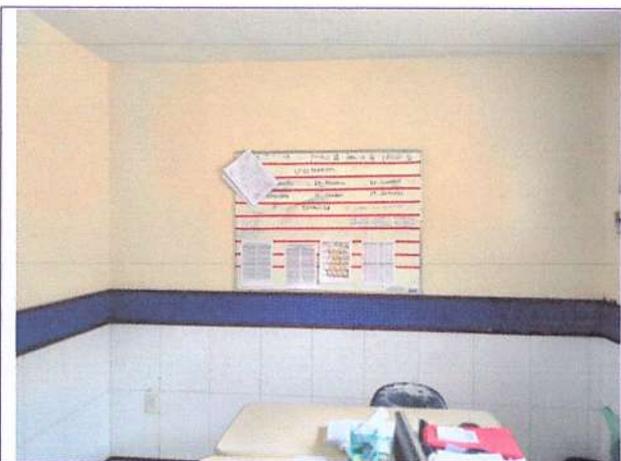
Foto 32: Cômodo 08

- **Cômodo 08:** piso de revestimento cerâmico em bom estado de conservação, meia parede com revestimento cerâmico e pintura em regular estado de conservação, forro de gesso em regular estado de conservação;

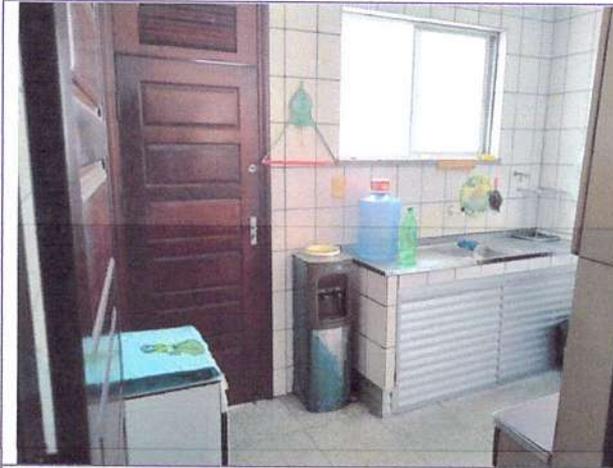
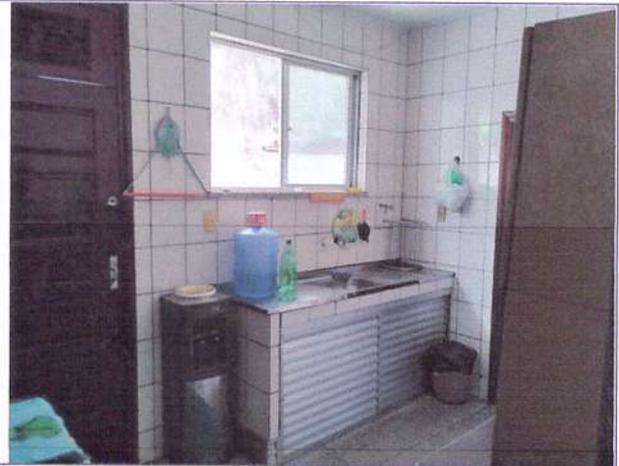
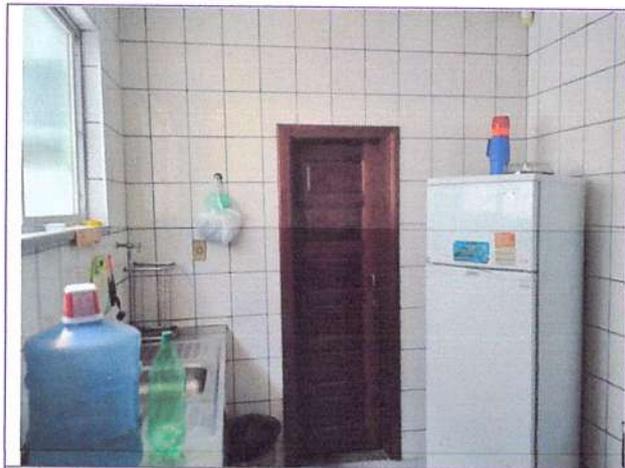
Foto 35: Cozinha

- **Cozinha:** piso de granito em bom estado de conservação, parede em revestimento cerâmico em bom estado de conservação, forro de gesso com pintura branca em bom estado de conservação;

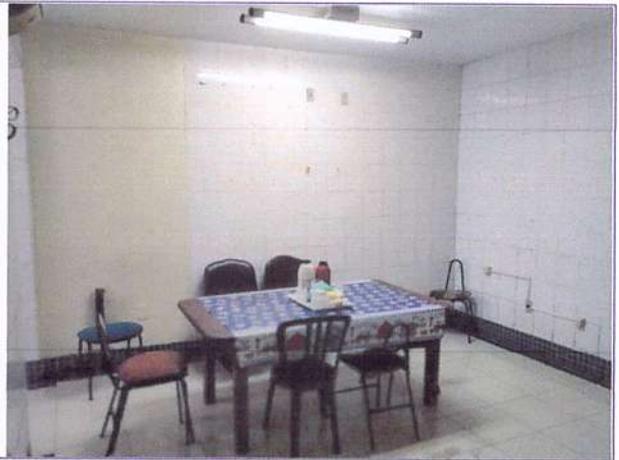
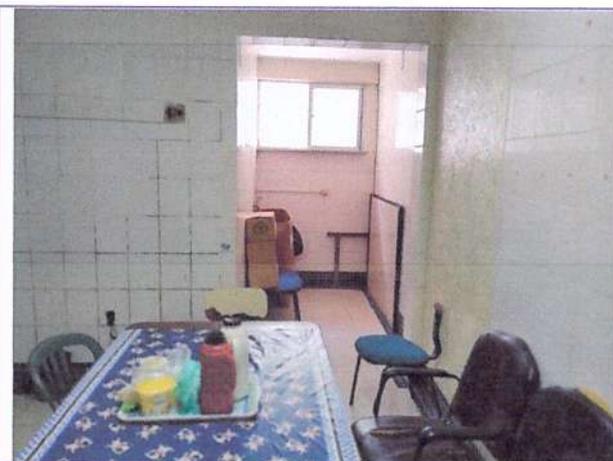
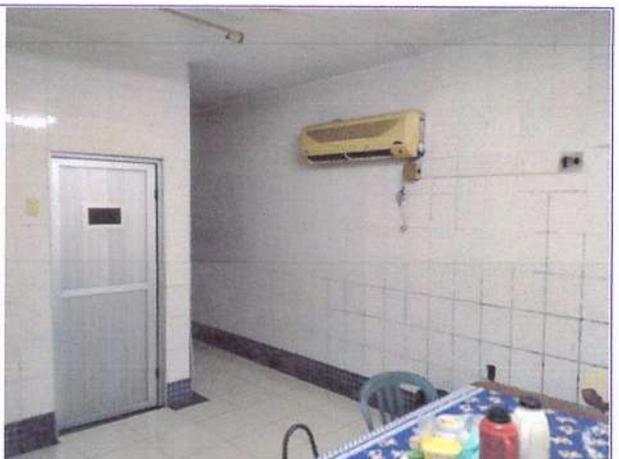
Foto 38: Refeitório (área da cozinha)

- **Refeitório:** piso de revestimento cerâmico em bom estado de conservação, parede em revestimento cerâmico em bom estado de conservação, forro de gesso com pintura branca em bom estado de conservação;

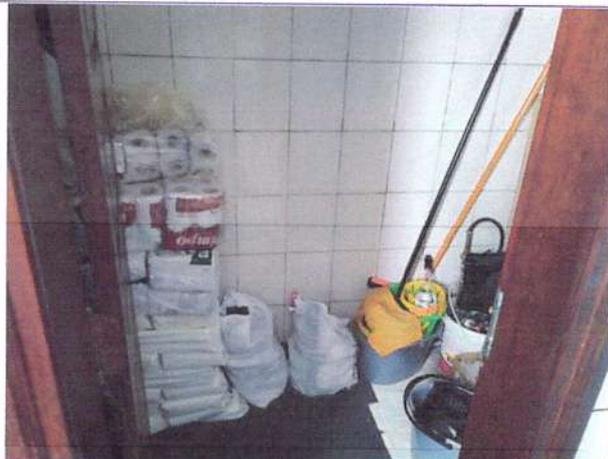
Foto 42: Depósito

- **Depósito/despensa:** piso de revestimento cerâmico em bom estado de conservação, parede em revestimento cerâmico em bom estado de conservação, forro de gesso com pintura branca em bom estado de conservação.
