## **PARECER TÉCNICO DE VISTORIA**

### **RELATÓRIO FOTOGRÁFICO**

**END: RUA SETE DE SETEMBRO, 02, TROPICAL - DOM ELISEU / PA**

## **LAUDO DE AVALIAÇÃO LOCATÍCIA**

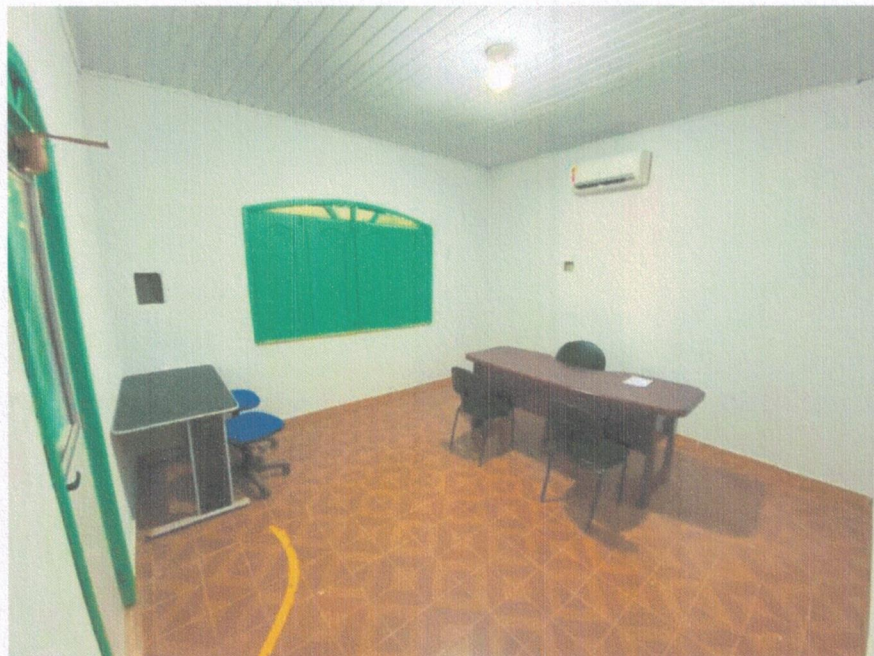
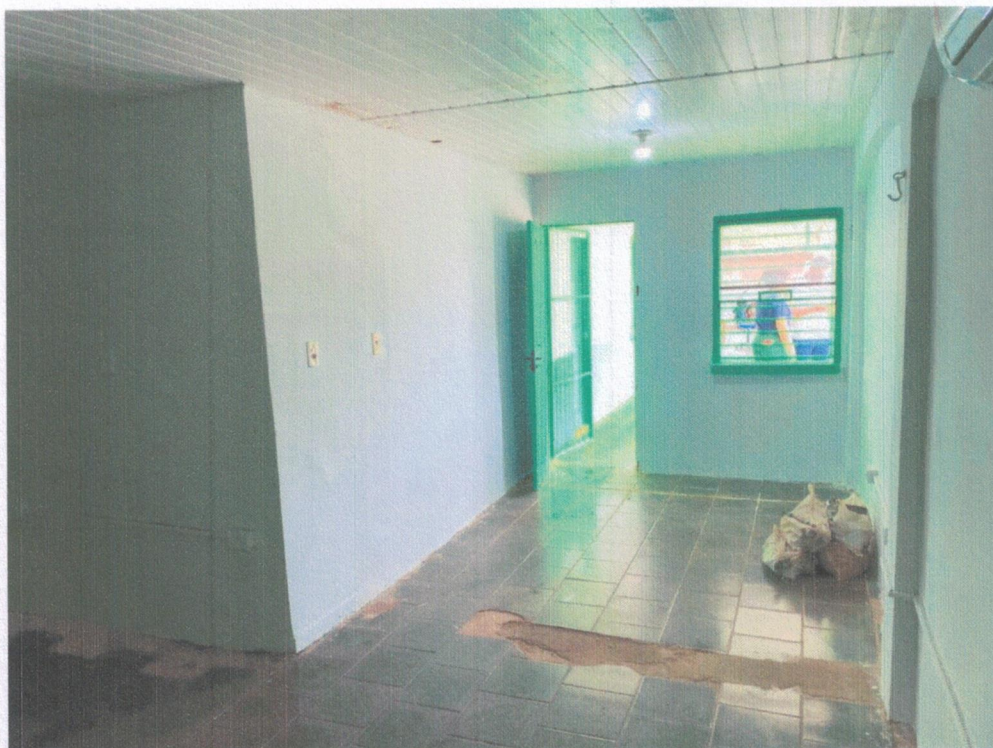
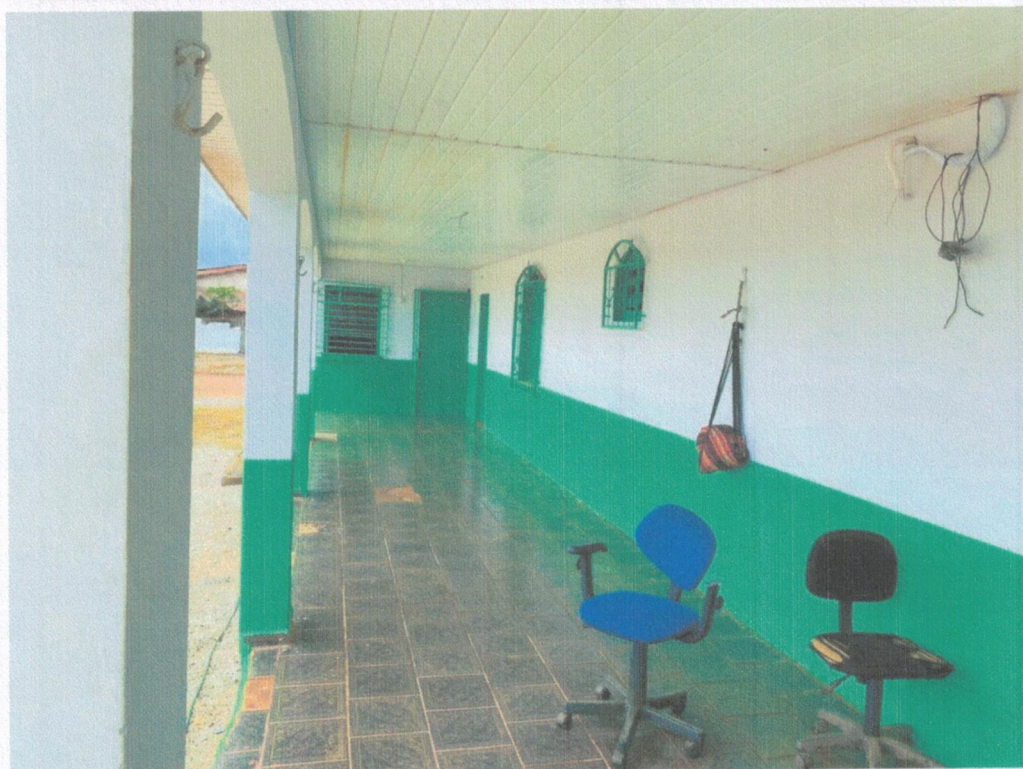
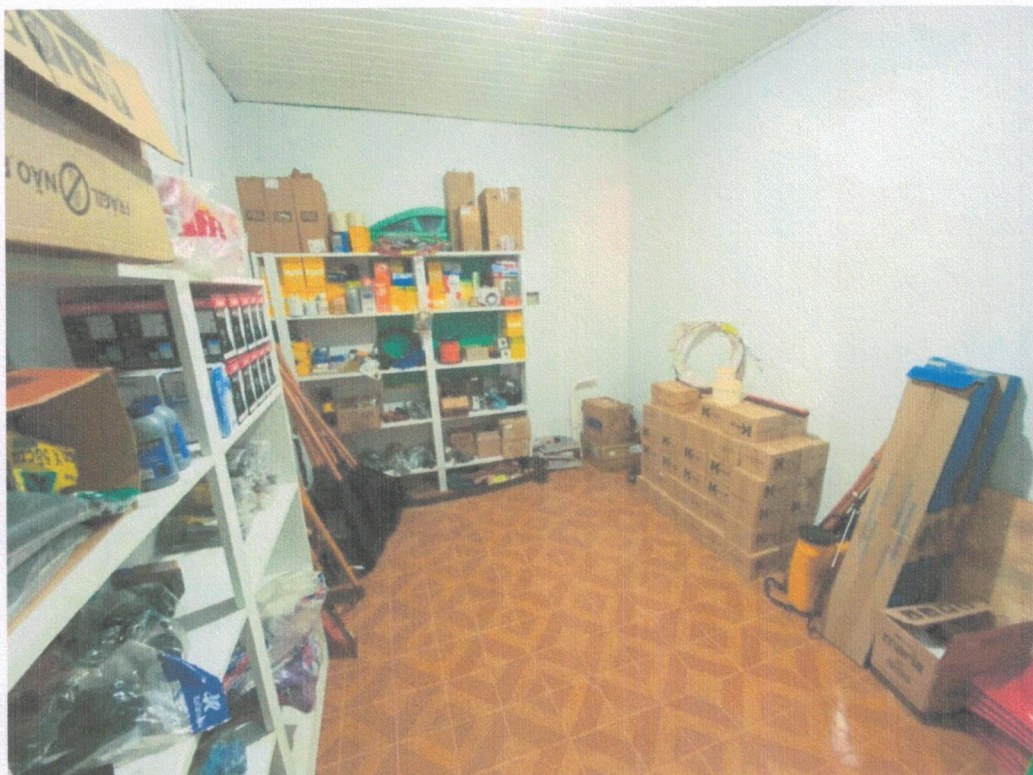
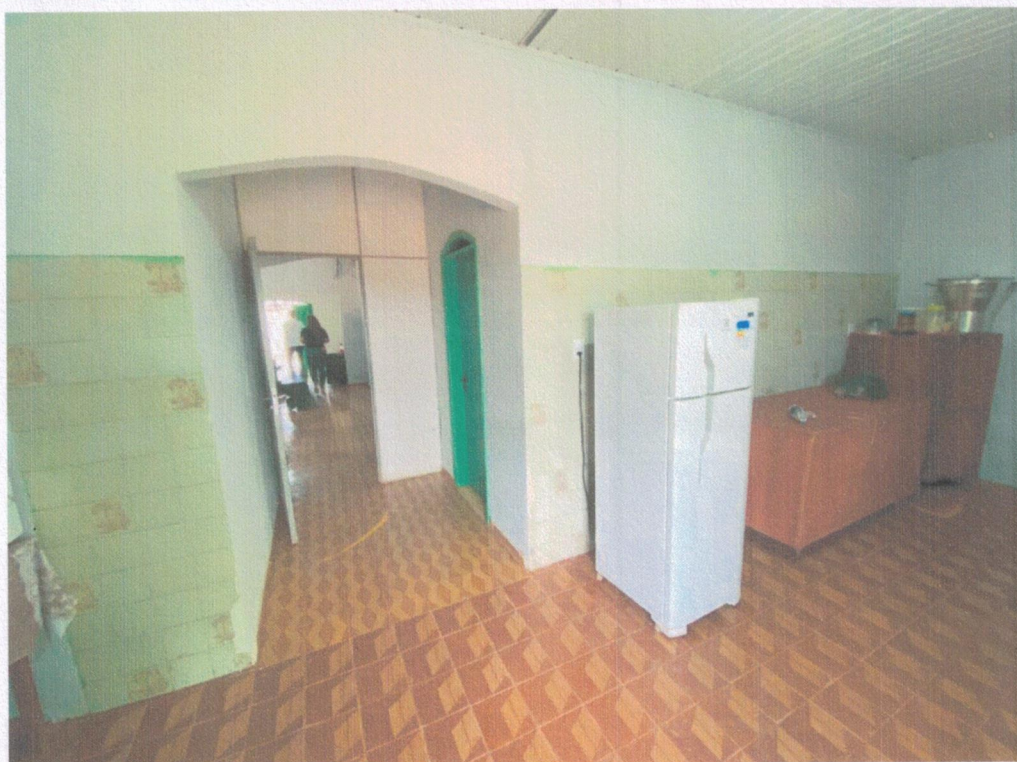
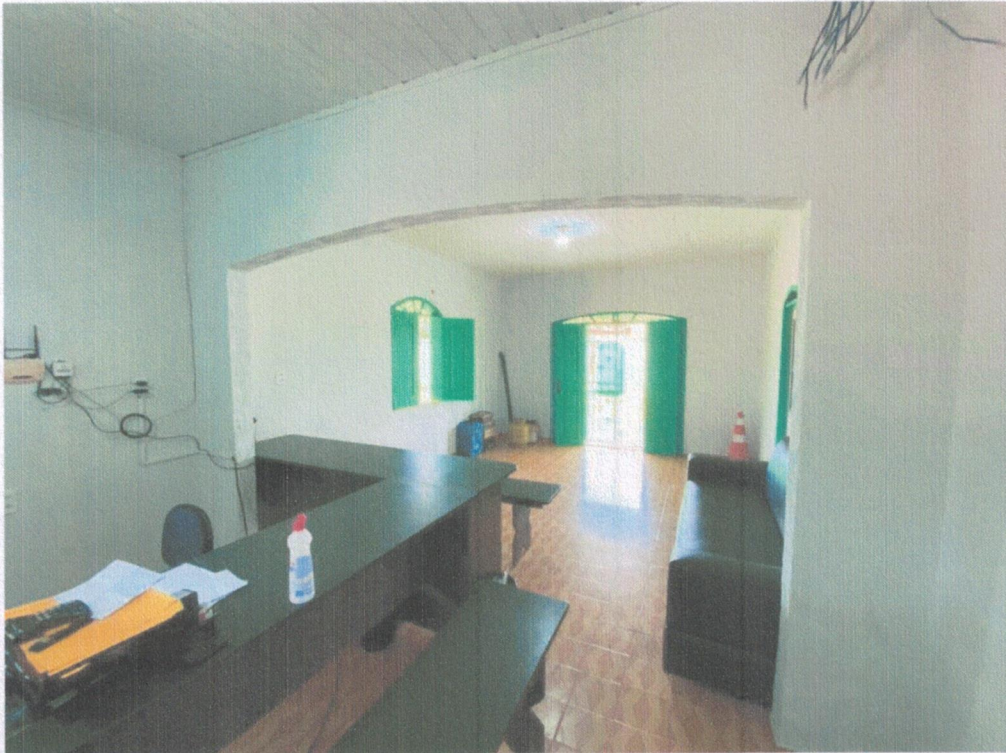
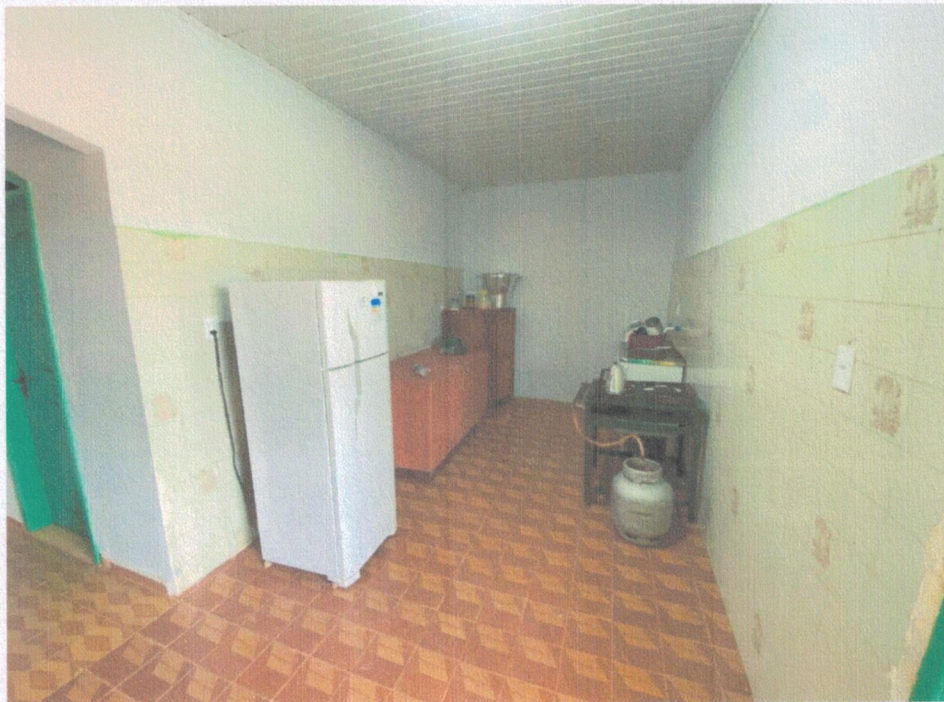
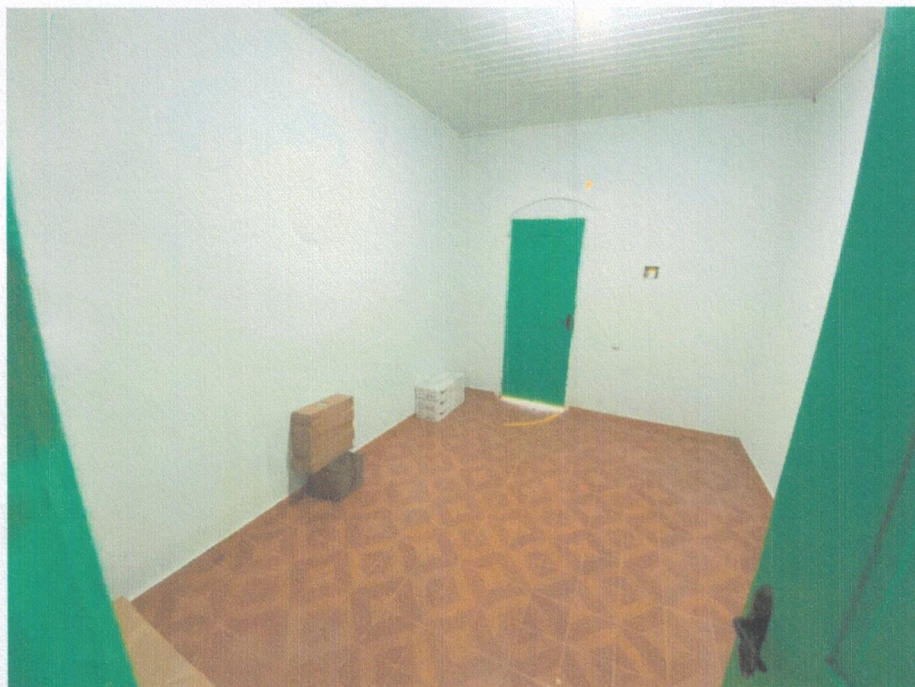
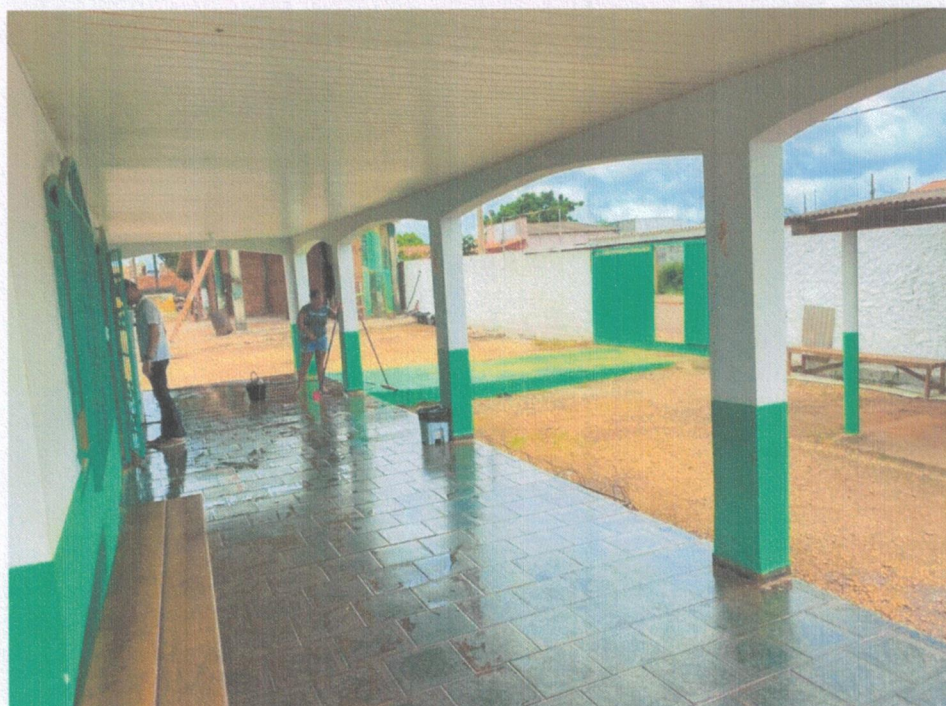
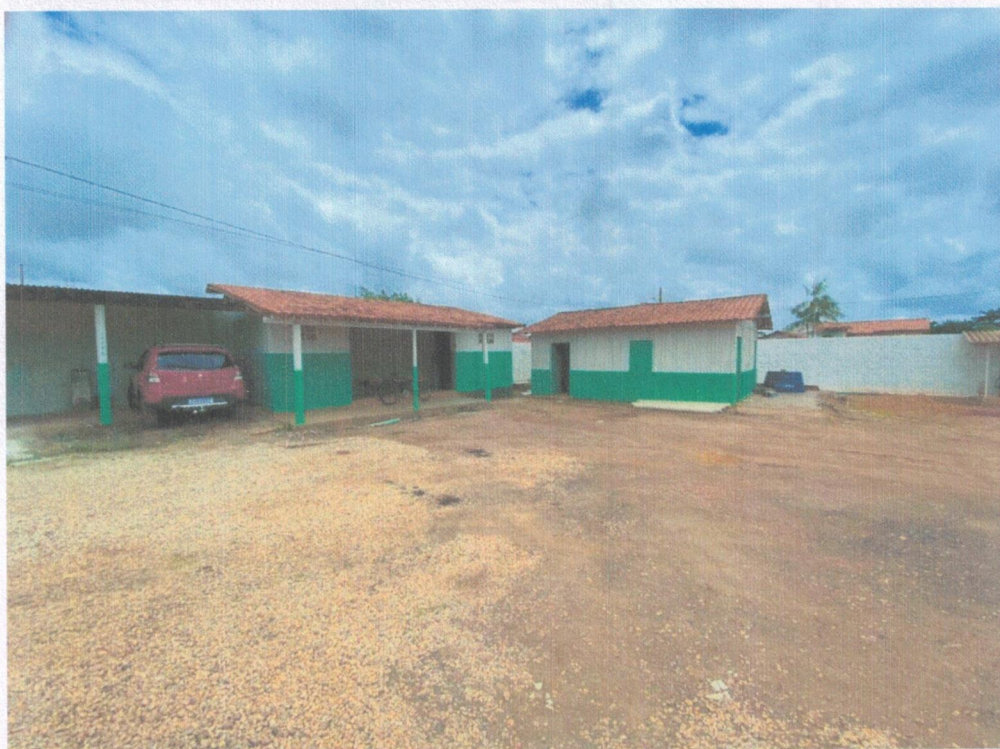
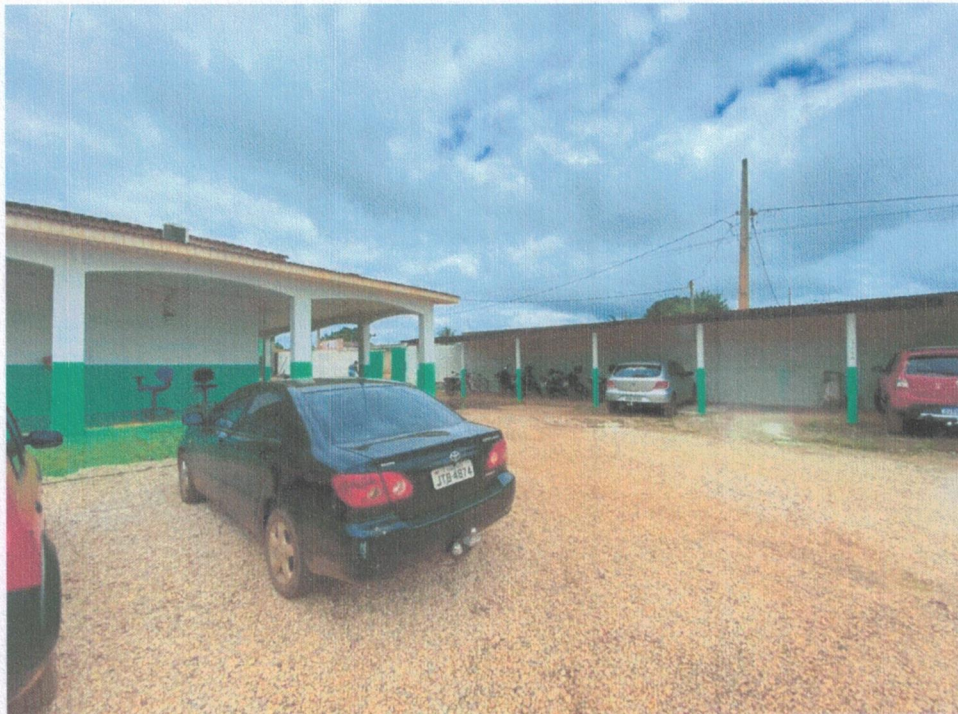
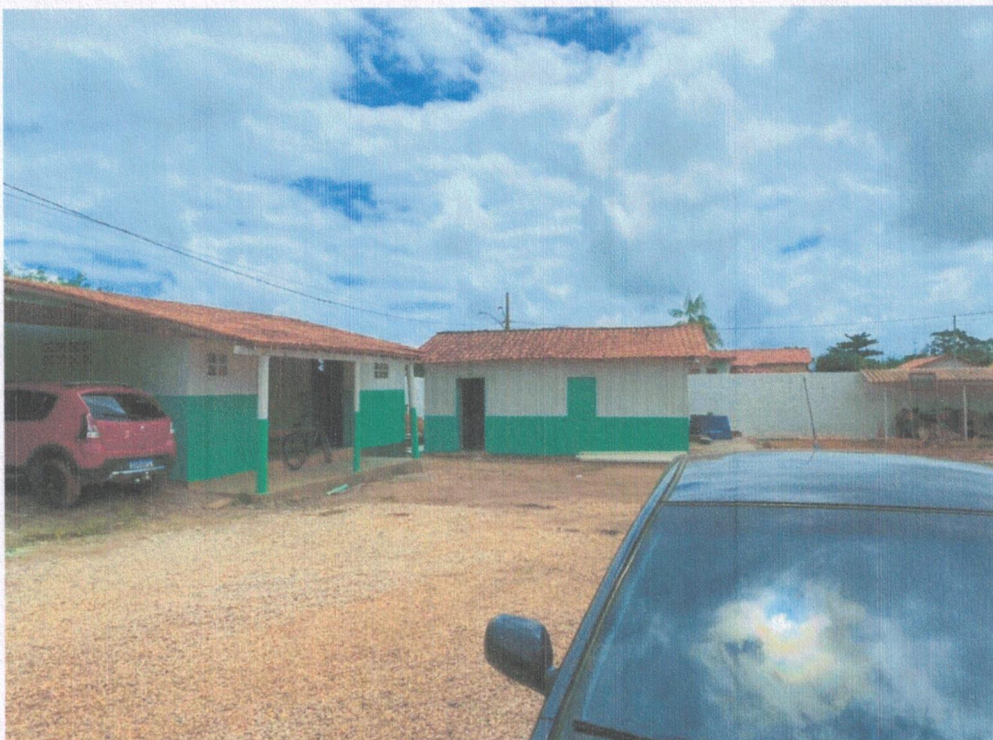
As seguintes fotos em anexos expõem a atual situação do imóvel.

Conclusão: Conclui-se que o imóvel, encontra-se em boas condições de uso, conforme relatório fotográfico.
