Interessado: Município de Óbidos

Formulário de Informações do Desastre - FIDE

COBRADE	Denominação(Tipo ou Subtipo)
12200	Enxurradas

Relatório fotográfico enxurrada do dia 10 abril.

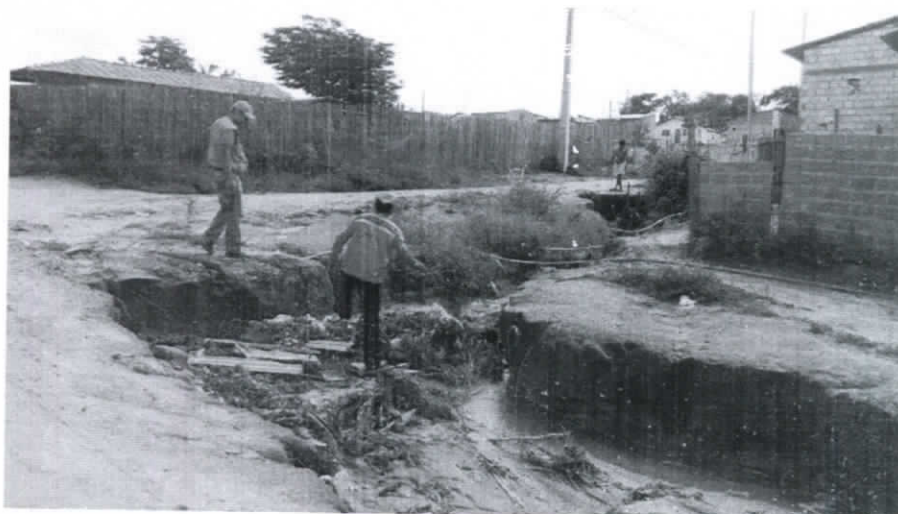
Travessa Isaac Hamoy com Rua 13 de Maio – Foto 06

Travessa Isaac Hamoy com Rua 13 de Maio, Bairro Bela Vista - Foto 06 mostra erosão decorrente da enxurrada.

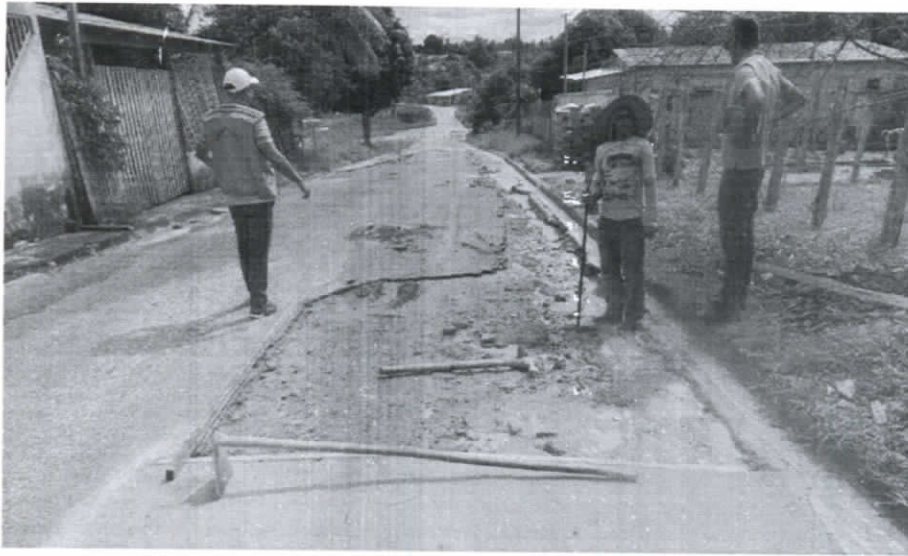
Travessa Mario Torres, entre Rua 13 de maio Rua 04 de outubro – Foto 07

Travessa Mario Torres, entre Rua 13 de maio Rua 04 de outubro, Bairro Pela Vista – Foto 07 mostra destruição da malha asfáltica decorrente da enxurrada.

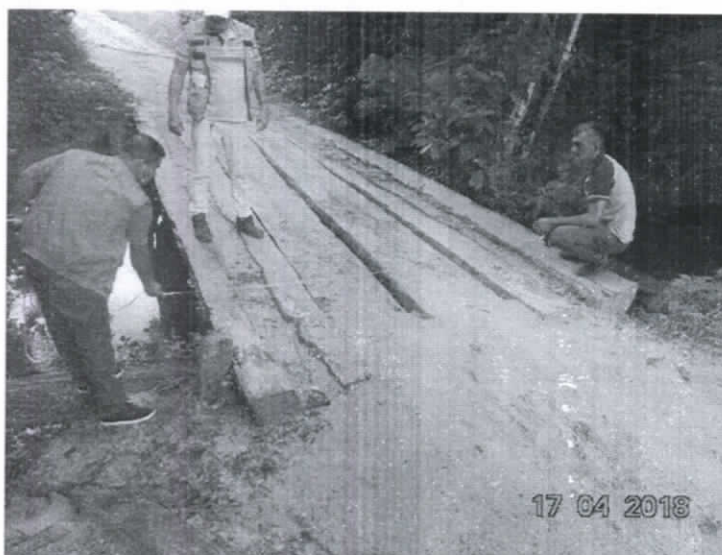
Ramal do Pau Mulato gps (S1°47'27.1" W55°11'57.5") – Foto 21

Ponte Pedra Branca, feita em toras de madeiras cortadas ao meio, não possui sustentação apresentando insegurança para sua travessia e as cabeceiras estão sendo assoreadas pelas enxurradas que desaguam no igarapé.

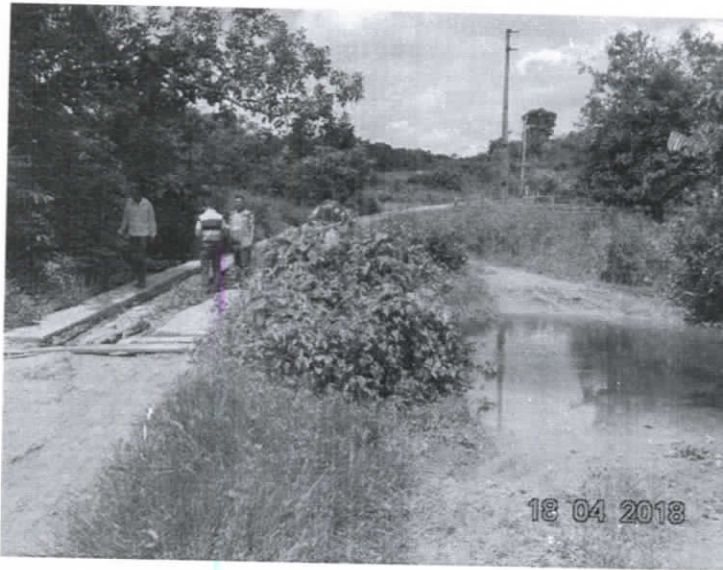
Ponte do Centrinho gps S1°52'6.3"W55°19'46.8" – Foto 13

Ponte do centrinho feita em tora de madeira cortada ao meio, sem base de sustentação com sua estrutura parcialmente comprometida (centro). Sendo utilizado desvio para trafegabilidade.

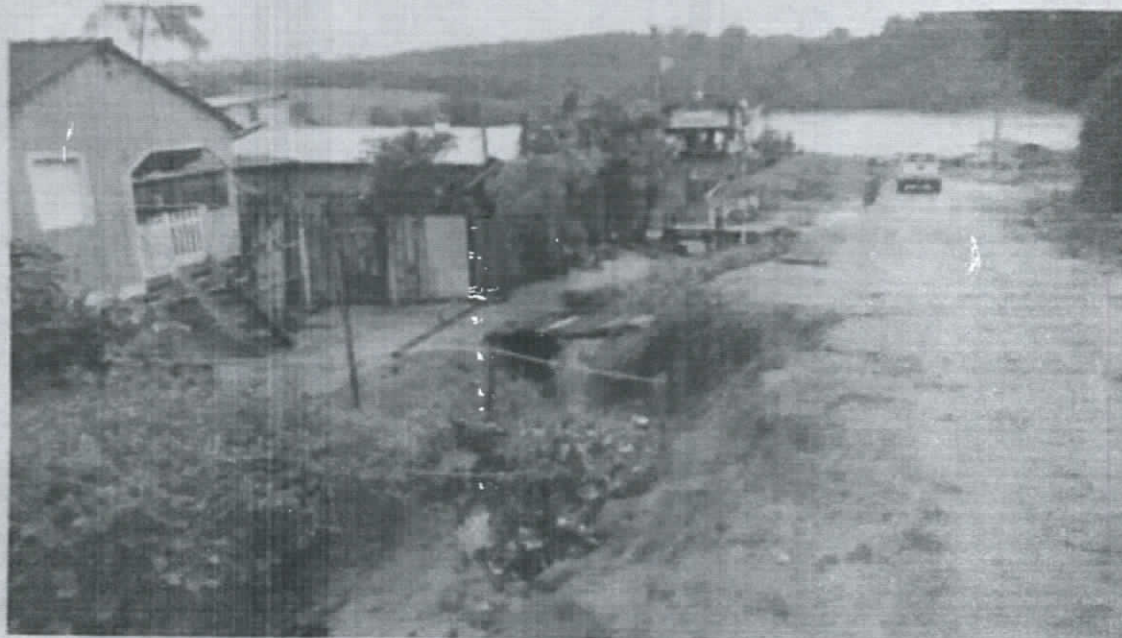
Rua Santos Dumont com Travessa Dom Floriano, Bairro Cidade Nova - Foto 01 mostra erosão decorrente da enxurrada. Meta recomposição de base de solo e sub-base de solo para o restabelecimento de trafegabilidade.

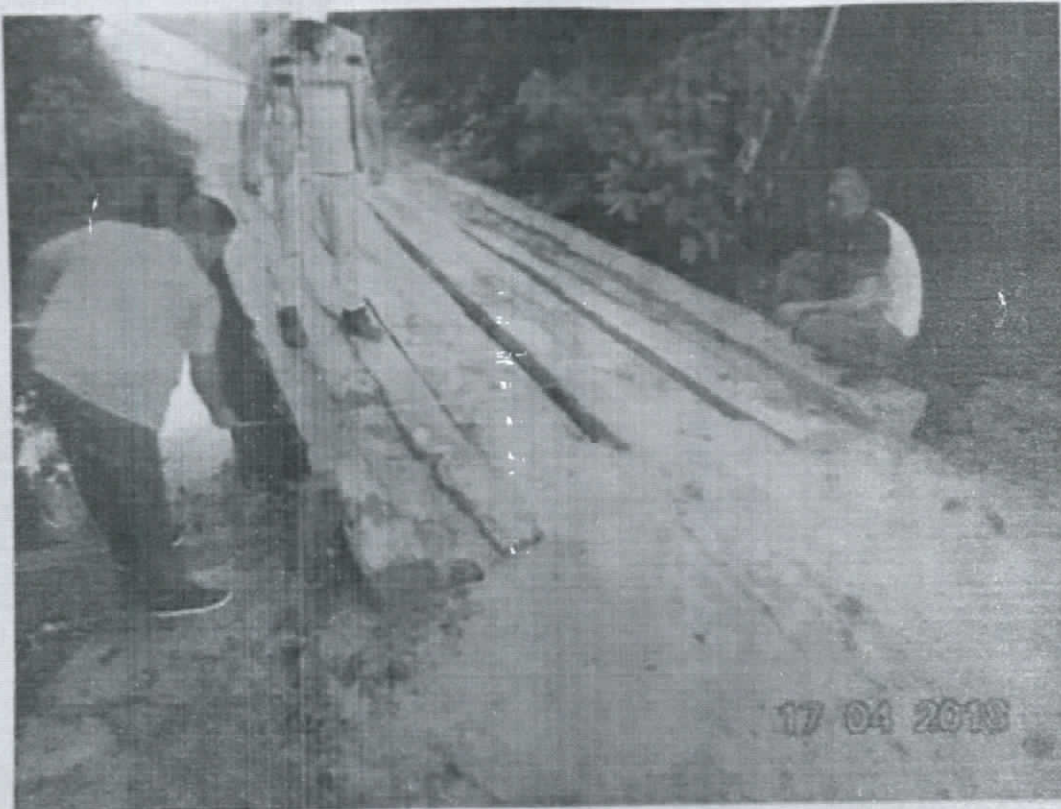
Ponte Pedra Branca, feita em toras de madeiras cortadas ao meio, não possui sustentação apresentando insegurança para sua travessia e as cabeceiras estão sendo assoreadas pelas enxurradas que deságuam no igarapé. Meta recuperação para restabelecimento da trafegabilidade.

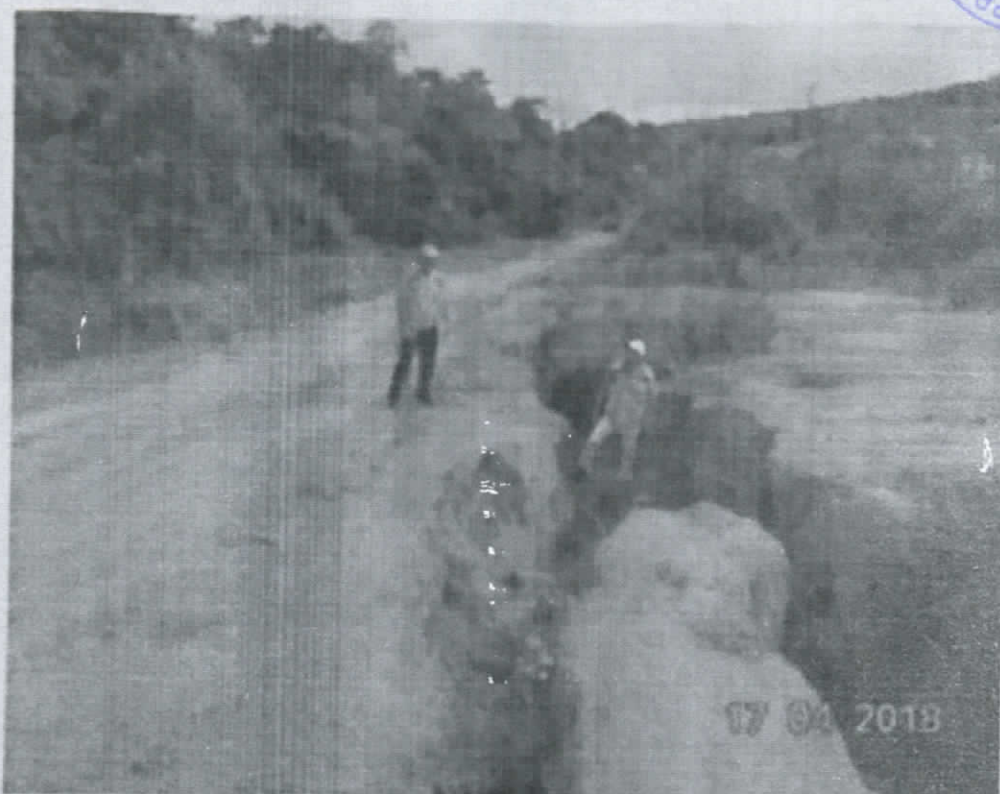
Vicinal Comunidade Curumu, apresenta erosão devido as fortes enxurradas deixando-a parcialmente intrafegável. Meta recomposição de base de solo e sub-base de solo para o restabelecimento da trafegabilidade.
