**LAUDO DE AVALIAÇÃO PARA LOCAÇÃO DE IMÓVEL,
DESTINADO AO FUNCIONAMENTO DO DEPÓSITO DE
MATERIAIS DA PREFEITURA MUNICIPAL DE SÃO MIGUEL DO
GUAMÁ**

1. IMÓVEL

Imóvel localizado à rua a Avenida Magalhães Barata, nº 81, Padre Alberto, CEP: 68.660-000 no município de São Miguel do Guamá/PA.

Avaliação do estado de conservação do imóvel, bem como a determinação técnica do valor de locação deste, no Município de São Miguel do Guamá/PA.

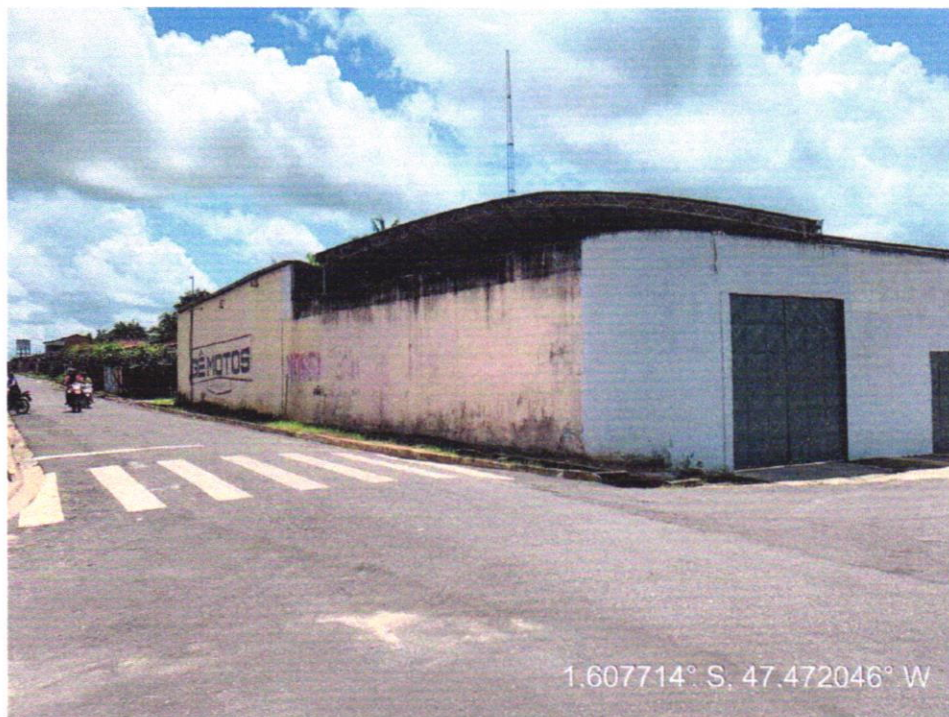
Figura 1 - Fachada Principal.

ESTRUTURA: A estrutura do galpão é em material metálico. O muro, por sua vez, foi construído em alvenaria e concreto armado.

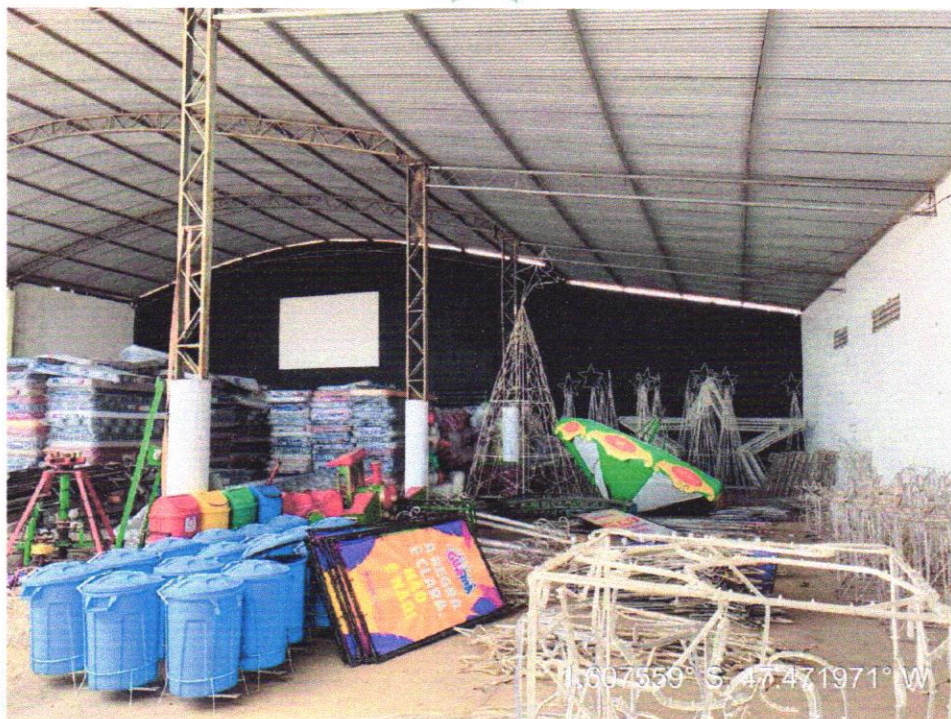
Figura 3 – Salão.

PISO: O piso do imóvel encontra-se em bom estado de conservação, sendo este em cimento cru, com exceção dos banheiros, que são revestidos de cerâmica padrão médio.

COBERTURA: A cobertura consiste em estrutura metálica com telhas de zinco e estão em bom estado de conservação.

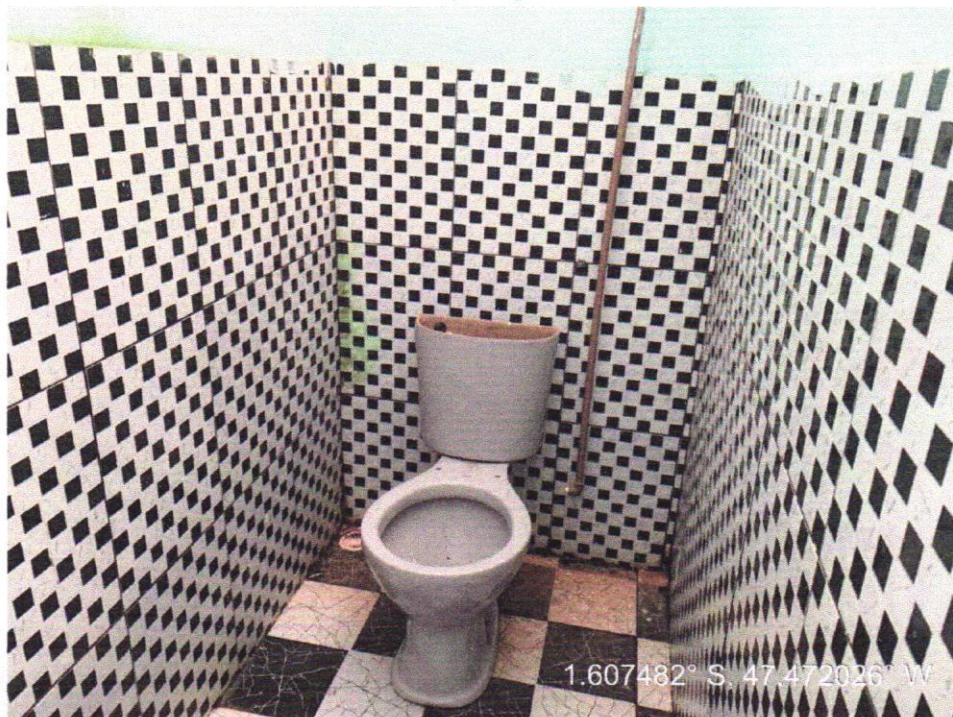
Figura 5 – Banheiro.

INSTALAÇÕES HIDROSSANITÁRIAS: Todas as torneiras, dispositivos e equipamentos hidráulicos e de esgoto encontram-se em bom estado de conservação, sem vazamentos ou desperdícios. As louças como bacias sanitárias estão deterioradas em partes.
