## RELATÓRIO TÉCNICO DE AVALIAÇÃO DAS CONDIÇÕES PREDIAIS DE EDIFICAÇÃO.

O presente Relatório Técnico de Avaliação tem por objetivo apresentar a situação atual na qual se encontram as condições estruturais, hidráulicas, elétricas, infraestrutura, super estrutura e complementares do prédio onde está situado o Secretaria Municipal de Integração.

A residência está localizada nas coordenadas: Latitude -  $1^{\circ}45'51.55''S$ , Longitude:  $55^{\circ}52'17.88''O$ , Avenida vinte e quatro de dezembro, N° 1576, Centro. O método construtivo do ponto comercial se dá por meio de blocos cerâmicos, com amarração feita com o próprio bloco e com pilares e vigas de concreto armado. A cobertura é feita com a estrutura em metálica e telhas de barro.

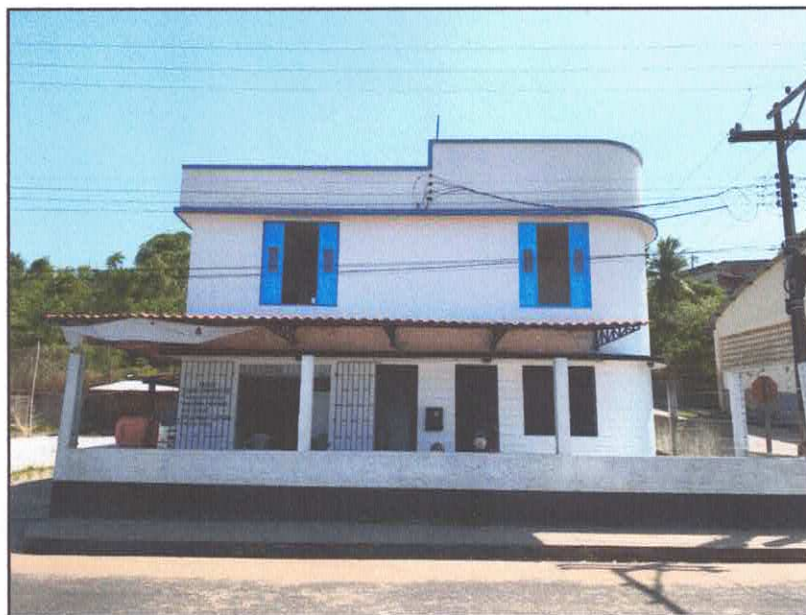
*Figura 1 – infraestrutura, estrutura e cobertura*

**A figura 1:** A imagem apresenta a fachada do prédio, infraestrutura, estrutura e cobertura da edificação estão aptas para uso, não apresentando nenhuma patologia que possa impedir seu uso.

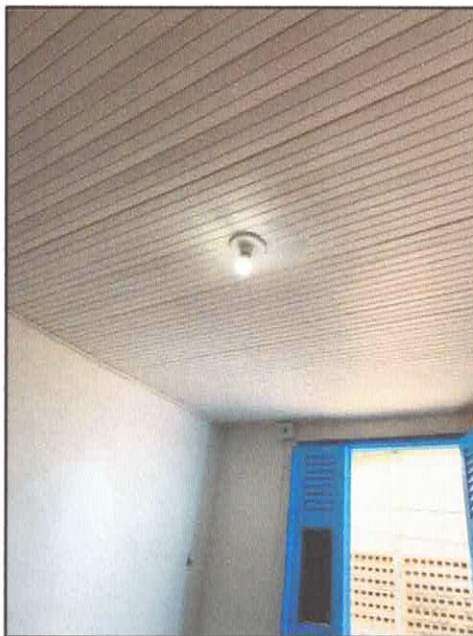
Figura 2 – instalações elétricas.

**A figura 2:** na imagem apresenta as instalações elétricas, incluindo os pontos de iluminação e força, estão em perfeitas condições de uso, não apresentando nenhuma patologia que possa impedir seu funcionamento.

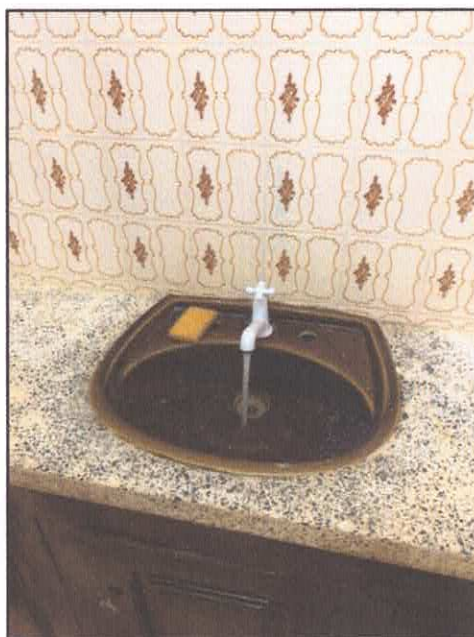
*Figura 4: Instalações de Hidrossanitárias*

**A figura 4:** A imagem mostra as instalações hidráulicas dos banheiros. As instalações estão em perfeitas condições de uso, não apresentando nenhuma patologia que possa impedir seu funcionamento.
