LAUDO TÉCNICO DE AVALIAÇÃO PARECER TÉCNICO

Parecer Técnico 011/2015 – Setor de Engenharia PMAAN

ASSUNTO: LAUDO TÉCNICO DE AVALIAÇÃO (PARECER TÉCNICO) REFERENTE ÀS CONDIÇÕES MÍNIMAS EXIGIDAS DE ORDENS PRÁTICAS E FUNCIONAIS APRESENTADOS NO PRÉDIO SEDE DO NÚCLEO DE APOIO À SAÚDE DA FAMÍLIA (NASF) E ANÁLISE DE SEU VALOR LOCATIVO.

NOME: PRÉDIO SEDE DO NÚCLEO DE APOIO À SAÚDE DA FAMÍLIA (NASF);

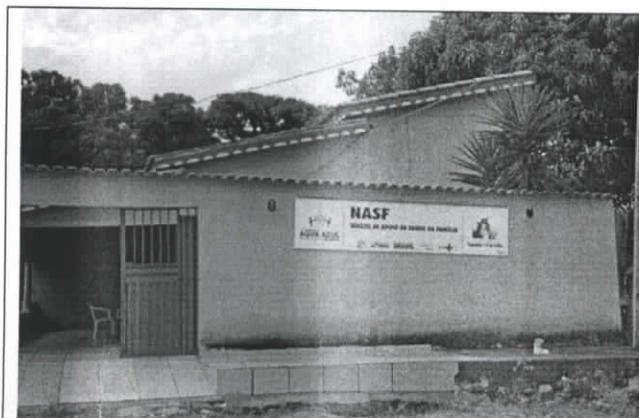
Imagem da fachada frontal da edificação. Edificação em alvenaria cerâmica, cobertura em telha cerâmica, rebocada e pintada, caracteriza um padrão médio de acabamento.

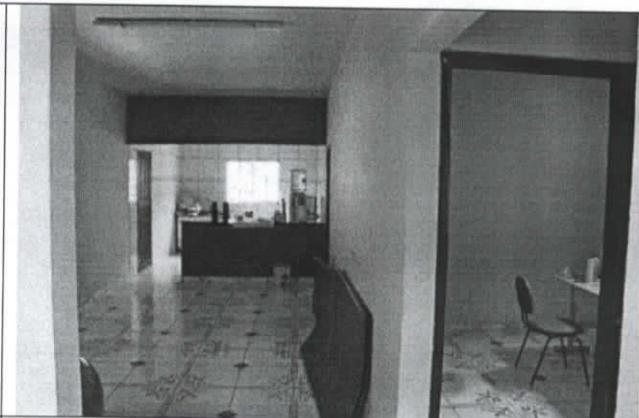
Nova imagem do prédio. Foto destaca o interior do prédio. Conforme se pode observar, imóvel não possui qualquer tipo de patologias ou danificação que comprometa seu uso.

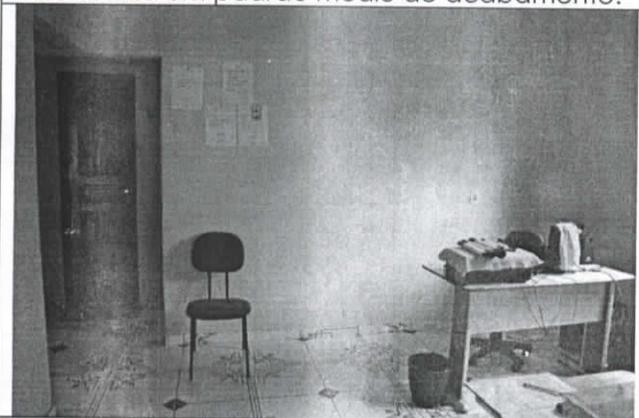
Outro ponto levando por este laudo, é que o edifício não possui nenhum equipamento de proteção a combate de incêndio. Apesar de entender que as vias de acessos e fugas dos ambientes atendem a demanda do prédio, subentende-se que as mesmas não anulam a obrigatoriedade da implantação de um sistema de combate a incêndio.

Nova imagem do edifício. O mesmo não possui sistema de proteção e combate a incêndio e deverá ser providenciado. Estado de conservação e manutenção do edifício em geral é bom e adequado.

1. Execução e realização de um sistema de proteção e combate a incêndio por meio de extintores de incêndio devidamente projetado e calculado para o prédio;
2. Quanto ao valor de locação proposto para este imóvel, conclui-se que o mesmo é aceitável e justo, dentro dos padrões praticados nesta cidade;
3. Desta forma, fica concludente que as argumentações e posições apresentadas por este documento, devem ter apreciação minuciosa e outorgado grau de confiabilidades merecidas, S.M.J.
