LAUDO DE AVALIAÇÃO LOCATÍCIA

CPF: 052.147.032-36 - RG: 8688609

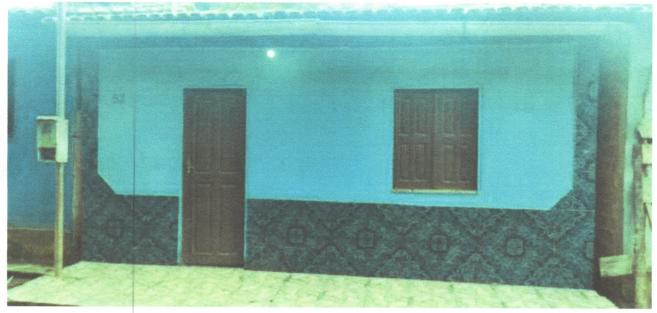
Residência unifamiliar, construída em terreno de topografia plana, com estrutura de alvenaria de barro e cutelo, cobertura em estrutura de madeira e telhado com telha cerâmica. Com área construída de 72,00 m² (metro quadrado), dimensões em metros, comprimento: 12,00, largura: 6,00. Trate-se de imóvel residencial de um pavimento com vários compartimentos, sendo esses: 1 cozinha externa, cômodo 1, cômodo 2, banheiro coletivo interno 1, sala de estar 1, área externa com pias 1. Nas imagens em anexo 01 e 02, consta registros fotográficos do imóvel em estudo.

Figura 01: Vista frontal do imóvel
