Interessado: Município de Óbidos

Assunto: Reconhecimento

Formulário de Informações do Desastre - FIDE

COBRADE	Denominação(Tipo ou Subtipo)
12200	Enxurradas

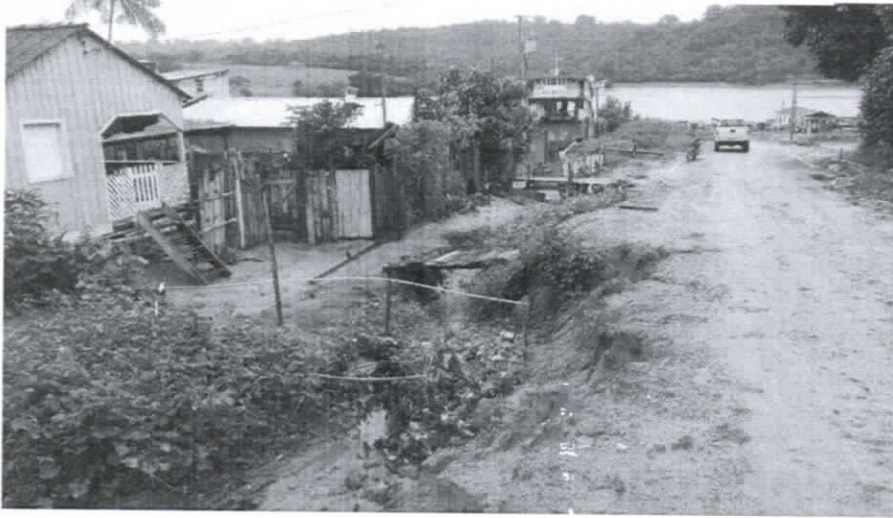
Rua Santos Dumont com Travessa Dom Floriano - Foto 01

Rua Santos Dumont com Travessa Dom Floriano, Bairro Cidade Nova - Fotos 01 e 02 mostra erosão decorrente da enxurrada.

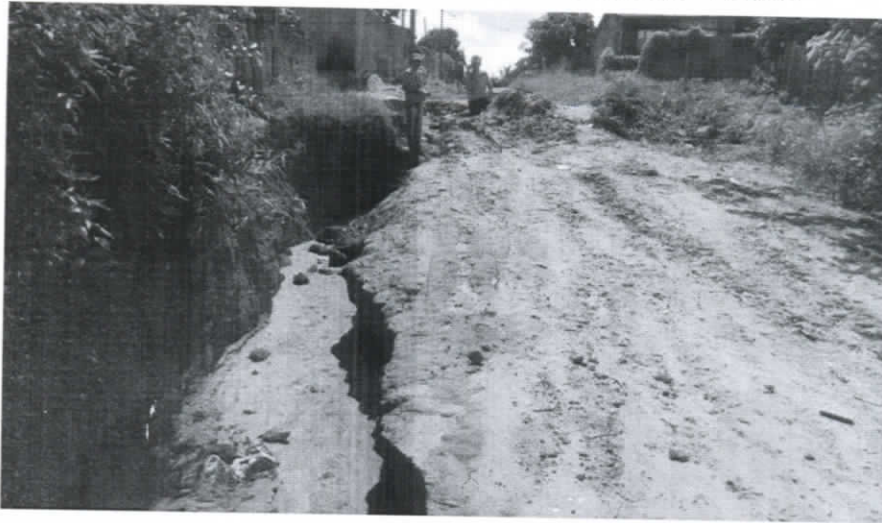
Travessa Raimunda Antonieta Canto com Rua 26 de Julho – Foto 04

Travessa Raimunda Antonieta Canto com Rua 26 de Julho, Bairro Bela Vista – Foto 04 mostra erosão decorrente da enxurrada.

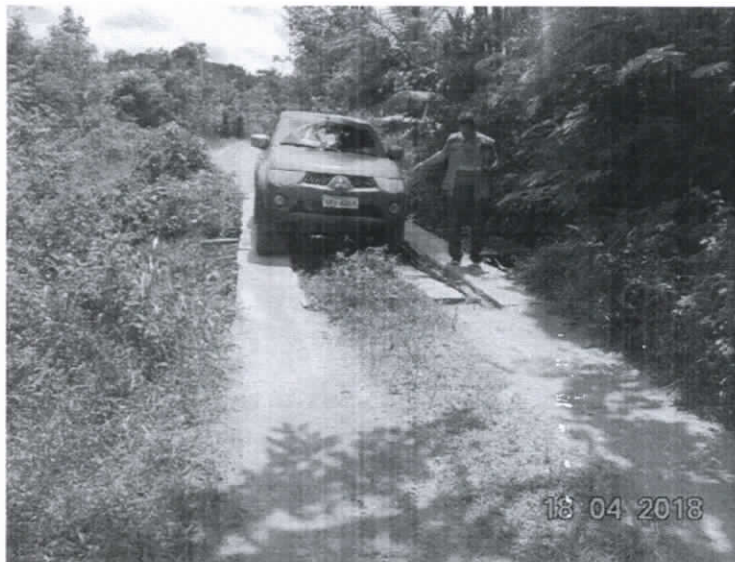
Ponte da Serrinha Gps(S1°53'45.2" W55°20'18.3") – Foto 11

Ponte da Serrinha, feita em toras de madeiras cortadas ao meio, não apresenta sustentação em sua base, oferecendo risco em sua travessia..

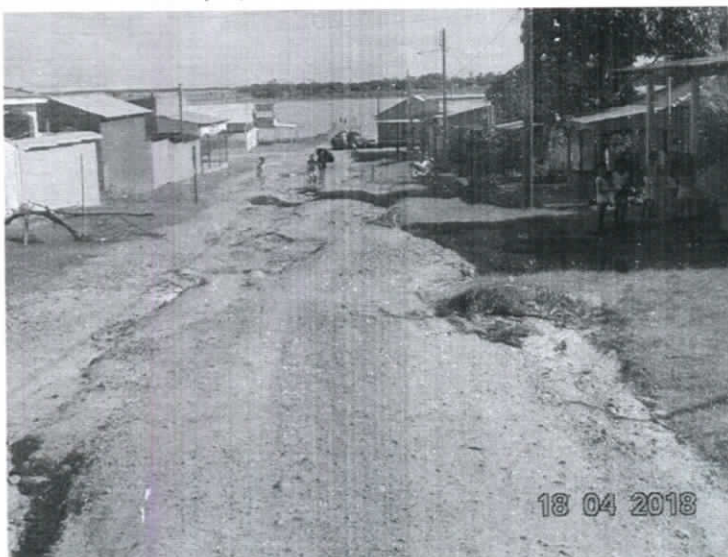
Distrito Flexal Gps (S1°55'19.5"W55°10'48.8") – Foto 24

Distrito de Flexal, travessa Augusto Correa Pinto apresenta erosão em suas laterais deixando parcialmente intrafegável.

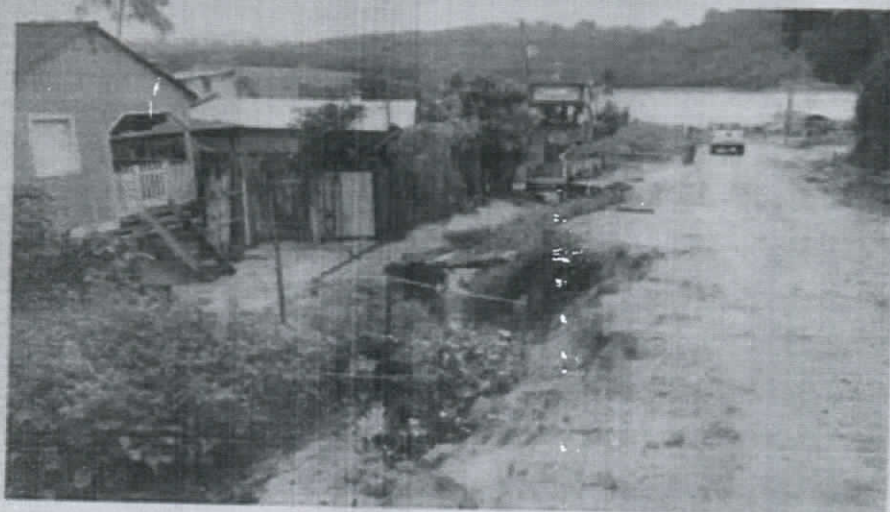
Rua Santos Dumont (1°54'27.03"S - 55°30'34.72"O) - Foto 01

Rua Santos Dumont com Travessa Dom Floriano, Bairro Cidade Nova - Foto 01 mostra erosão decorrente da enxurrada. Meta recomposição de base de solo e sub-base de solo.

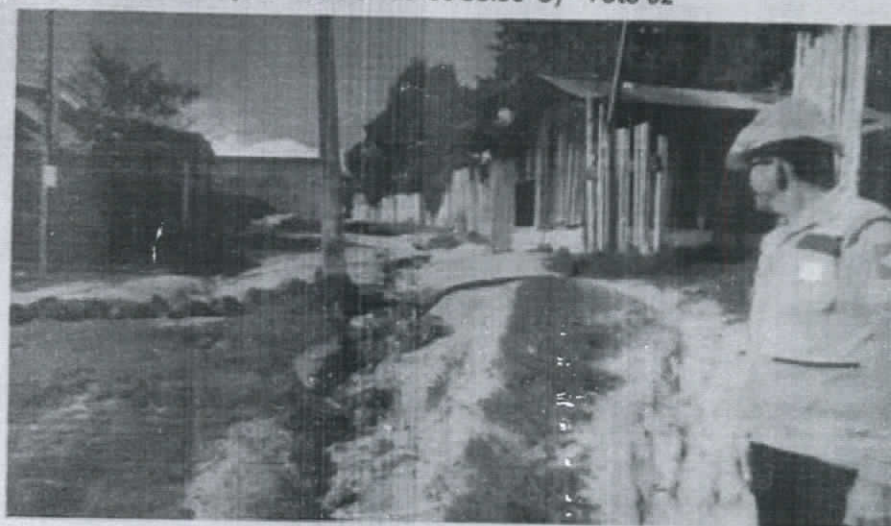
Beco do Barroso, Bairro Cidade Nova - Foto 02 mostra erosão de via publica e risco de queda do poste nas residências decorrente da enxurrada. Meta recomposição de base de solo e sub-base de solo.

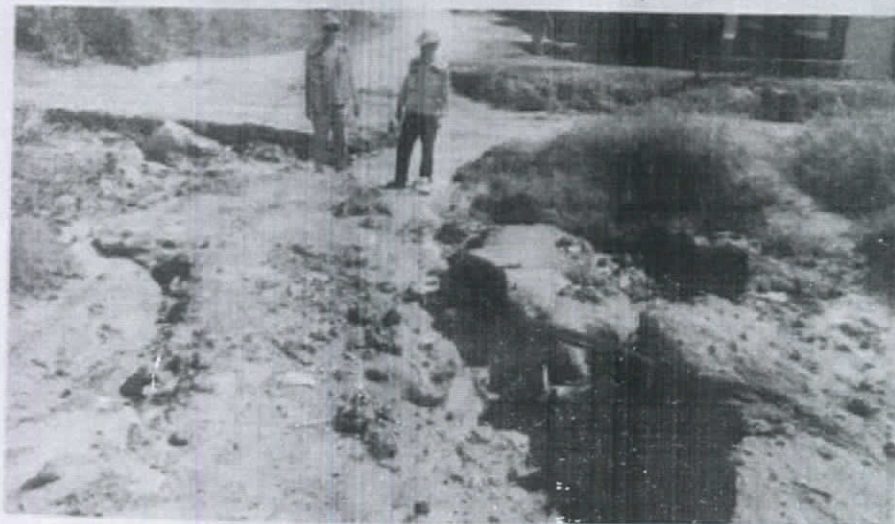
Rua B com Travessa 06, Bairro Perpetuo Socorro - Foto 03 mostra erosão decorrente da enxurrada. Meta recomposição de base de solo e sub-base de solo.

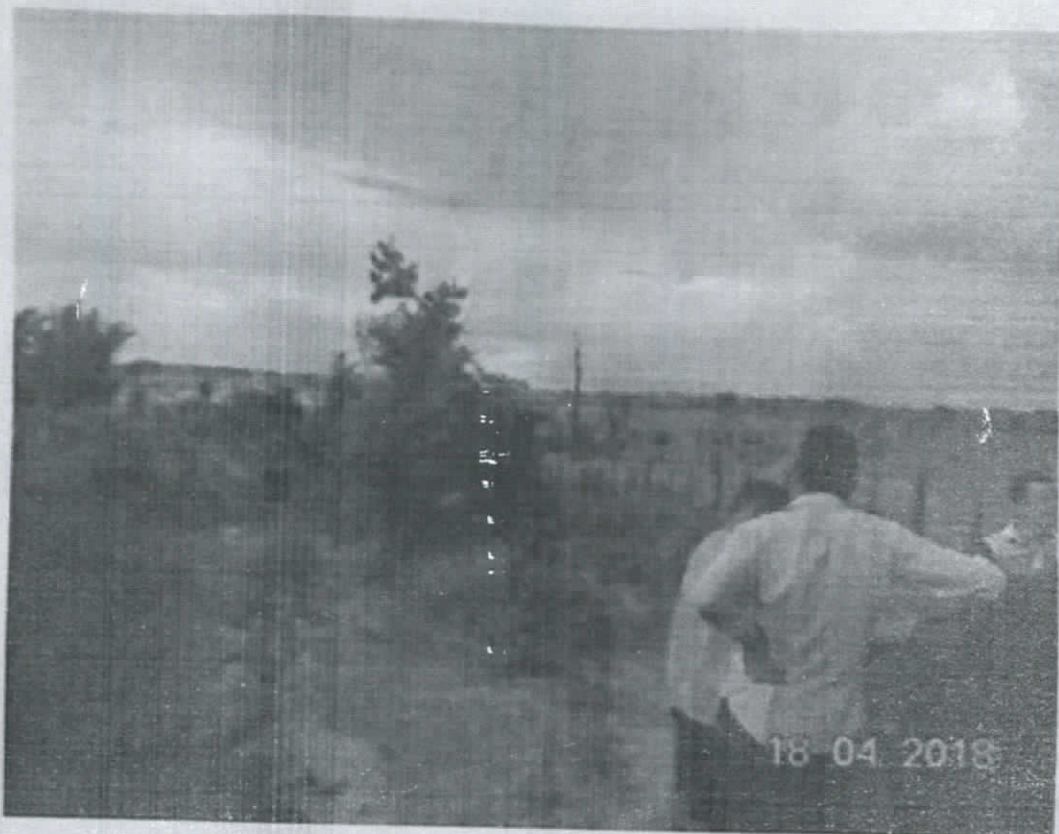
Ramal do Pau Mulato apresenta erosão total na vicinal, intrafegável até este ponto devido as fortes enxurradas, isolando as comunidades do Açazinho, Pau Mulato e Salgado. Meta recomposição da base de solo e sub-base de solo para o restabelecimento de trafegabilidade.
