## **LAUDO DE AVALIAÇÃO LOCATÍCIA**

**END: RUA CINCO, Nº 79 – Bela Vista /PA.**

# PARECER TÉCNICO DE VISTORIA

### **RELATÓRIO FOTOGRÁFICO**

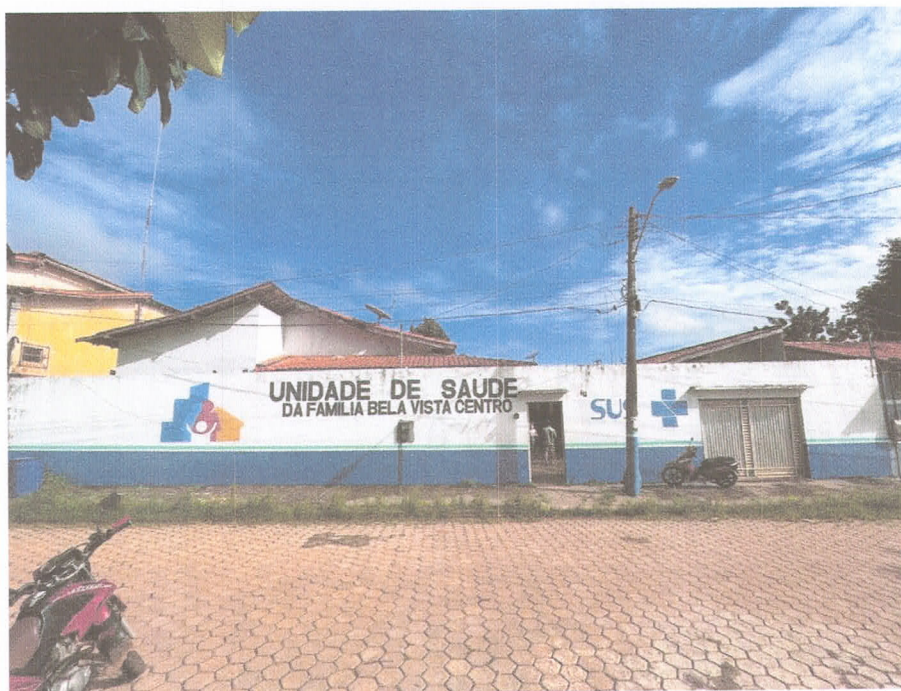
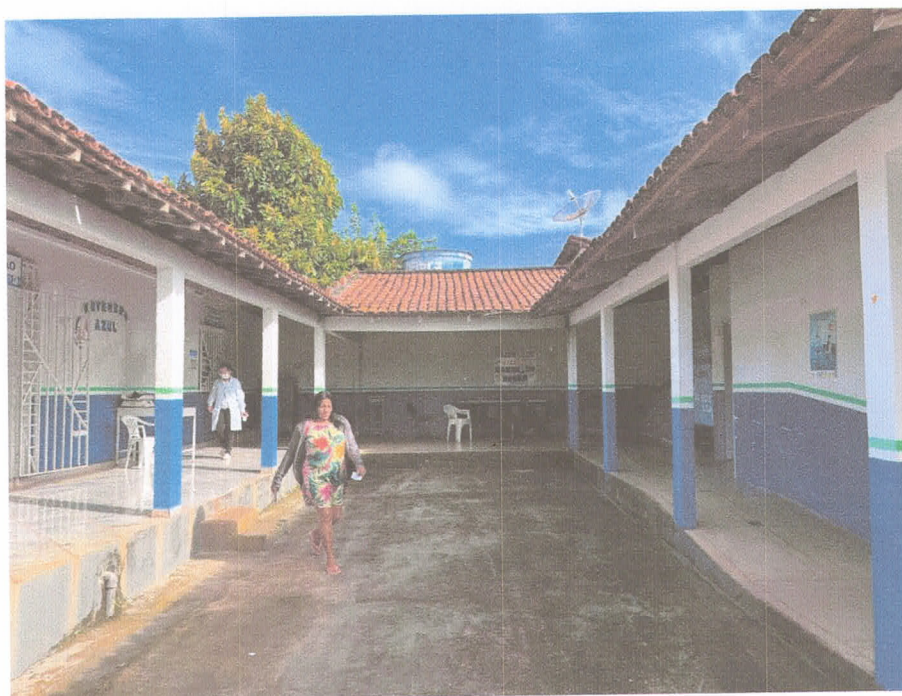
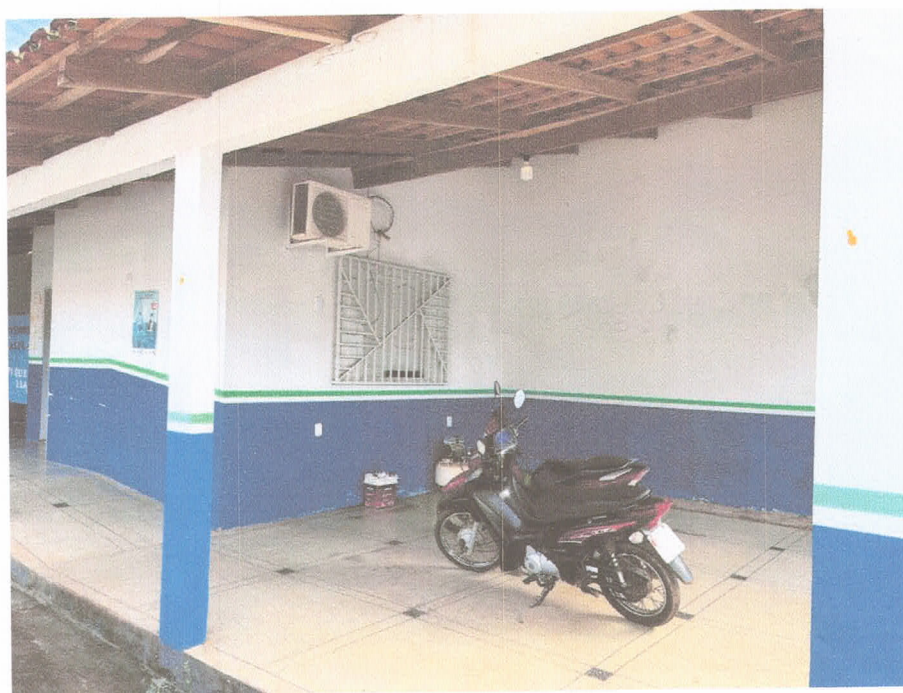
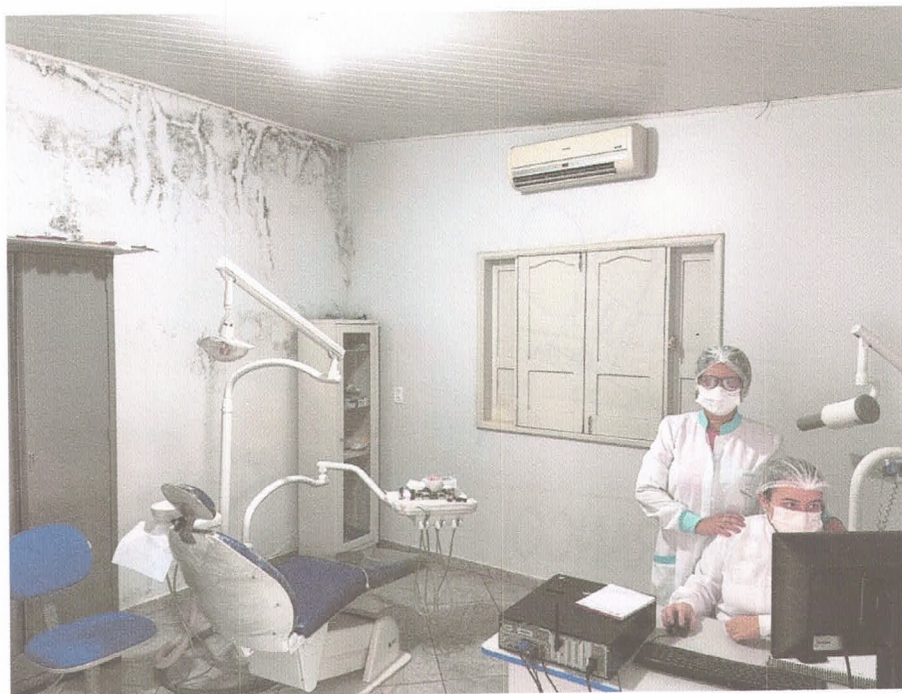
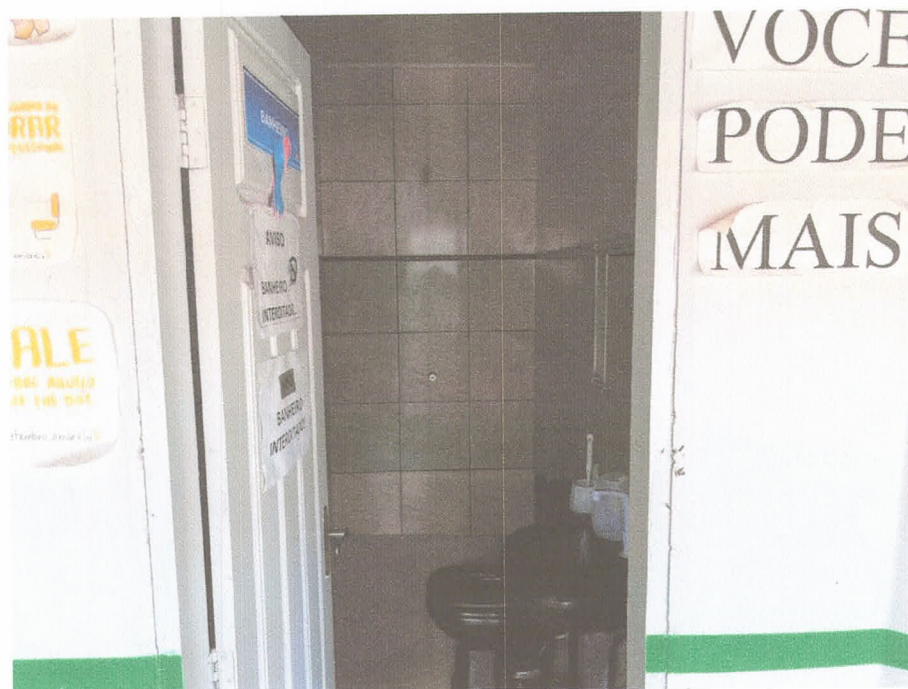
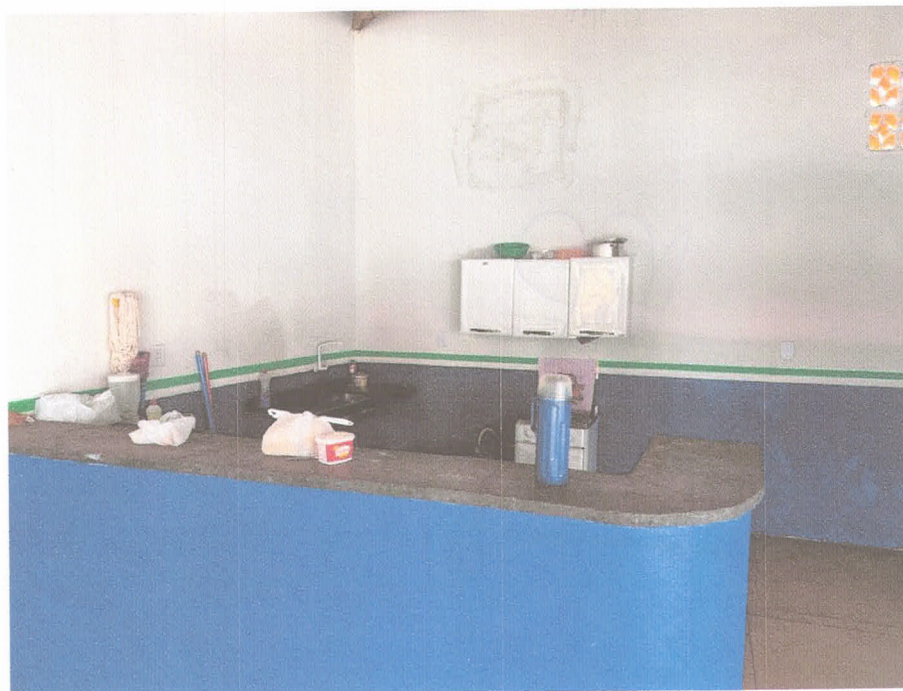
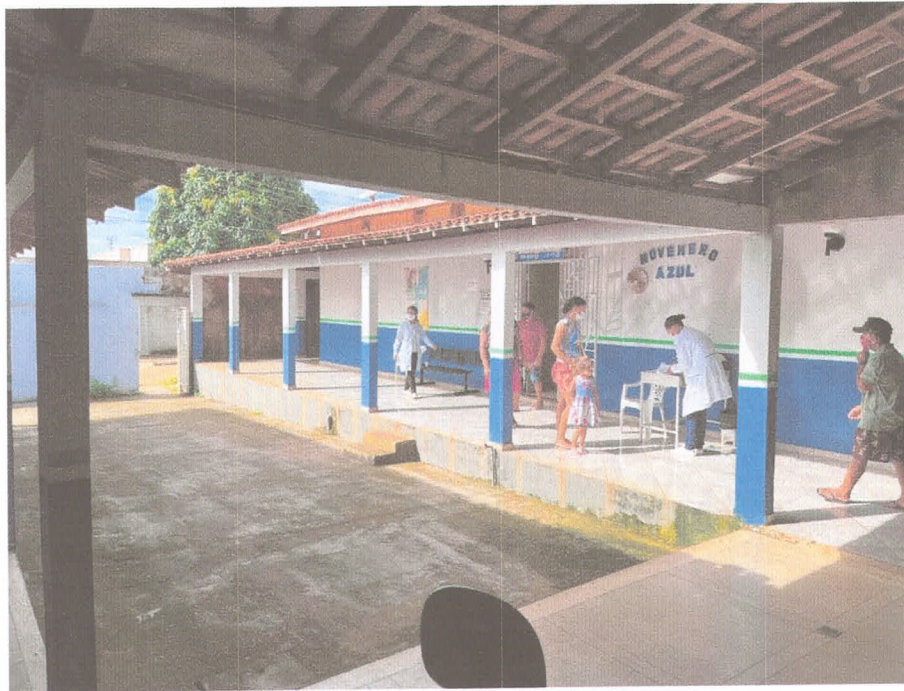
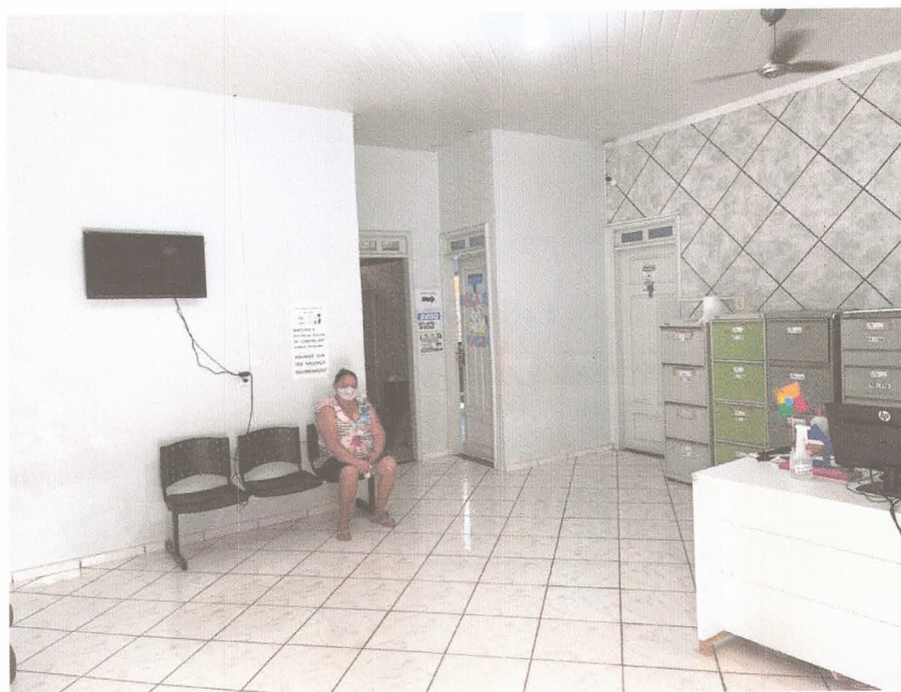
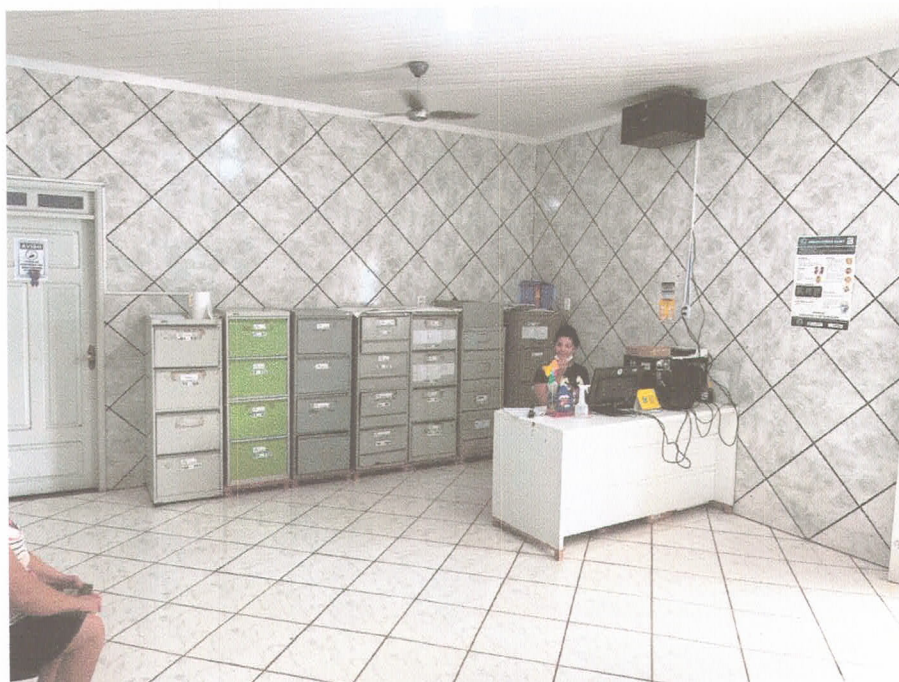
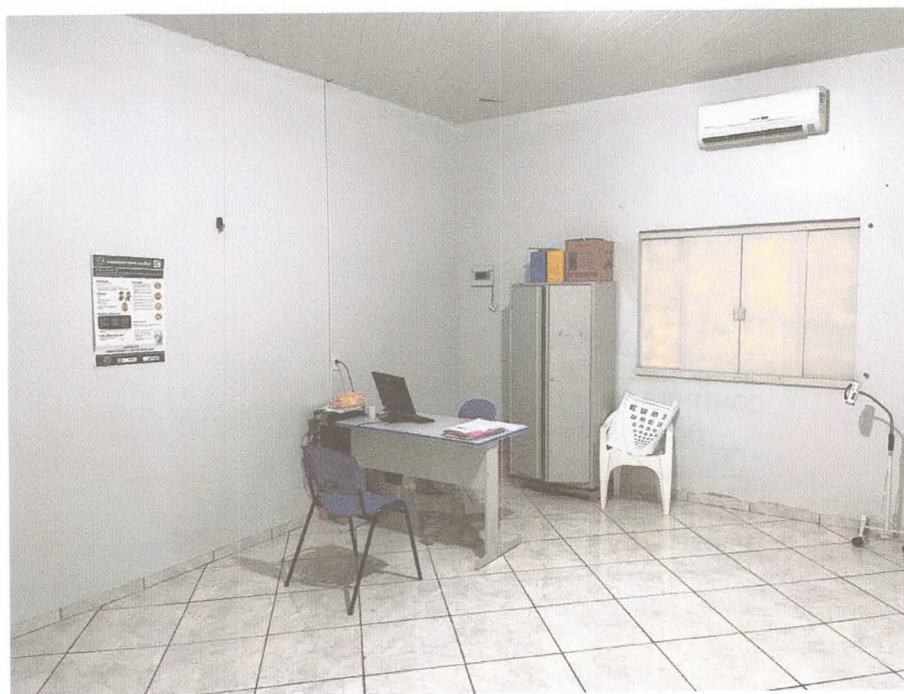
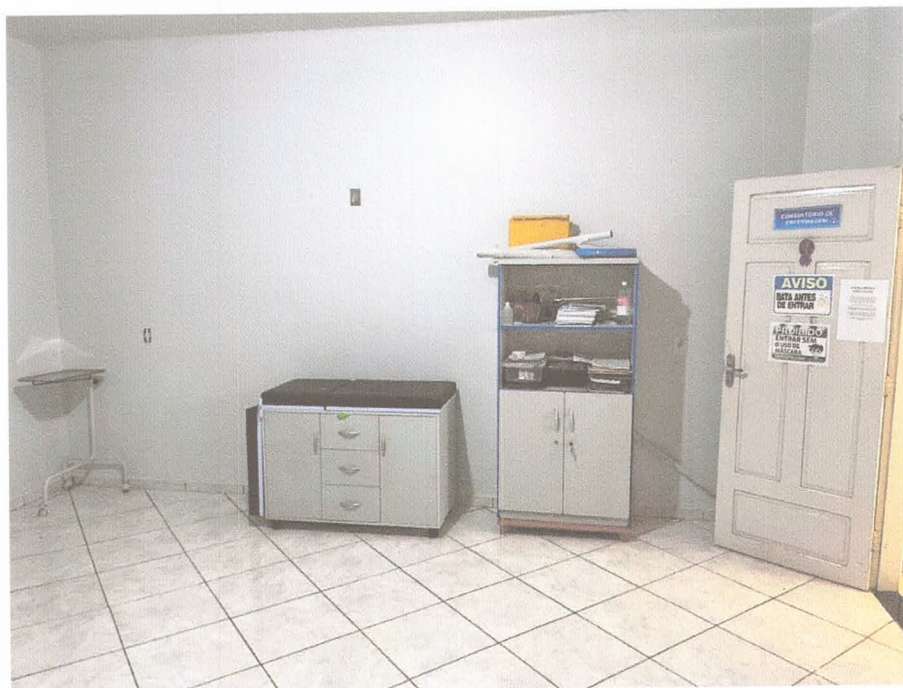
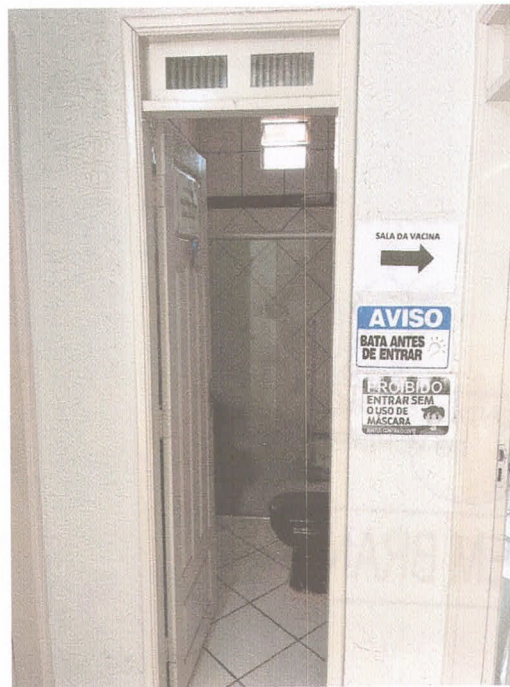
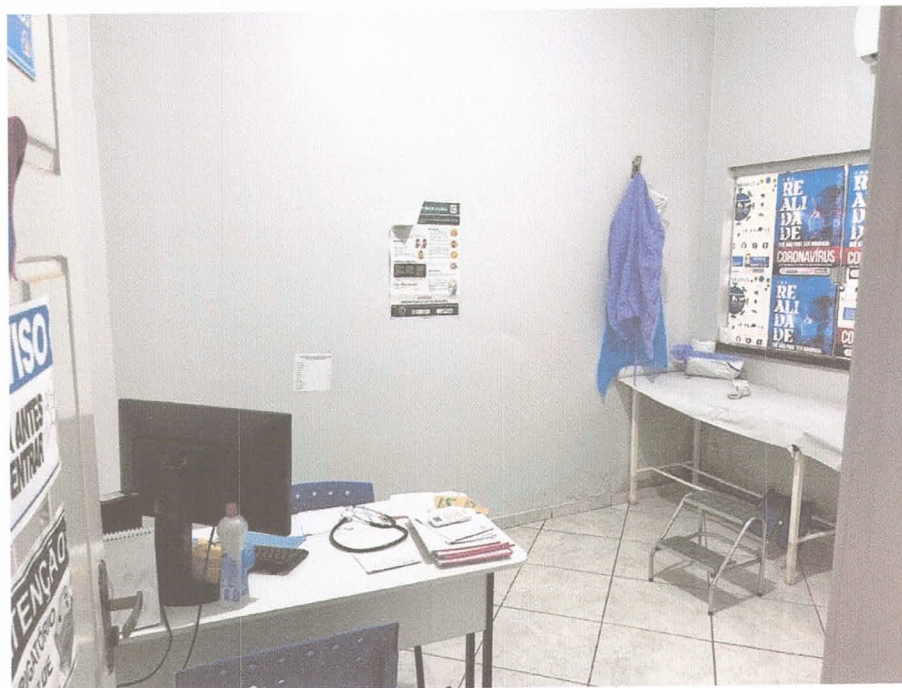
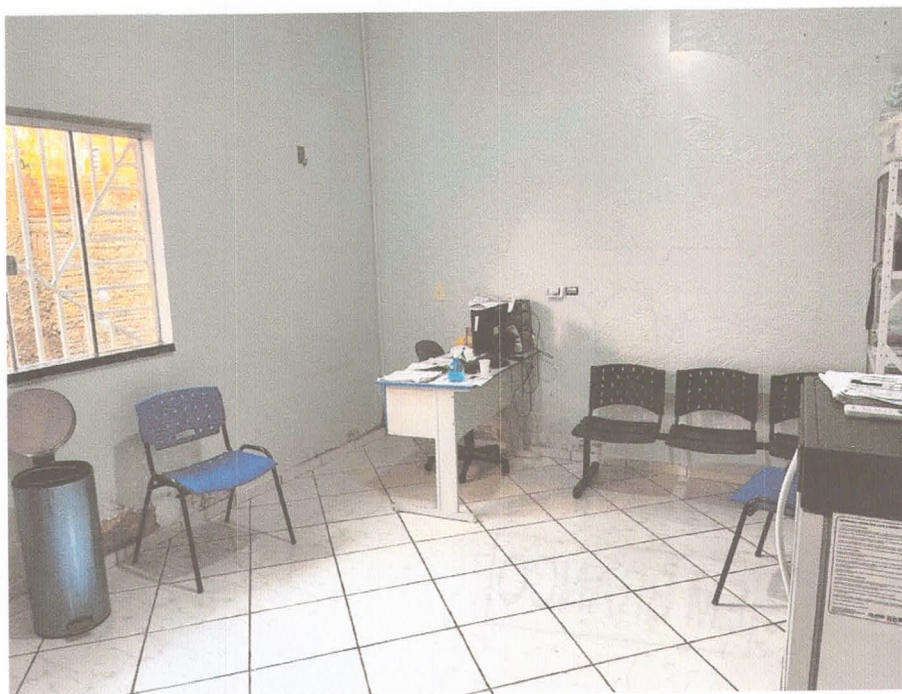
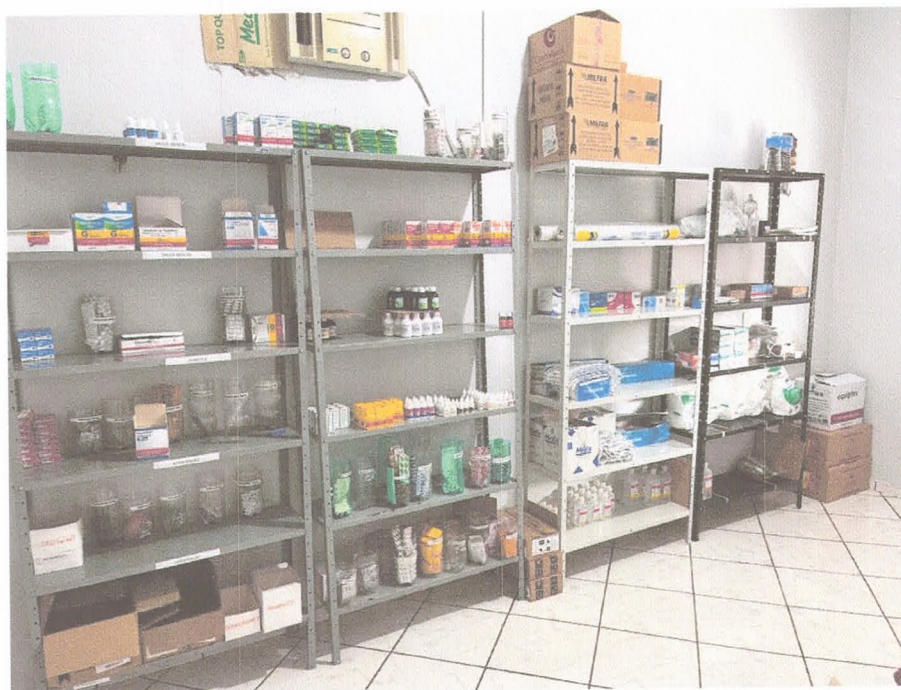
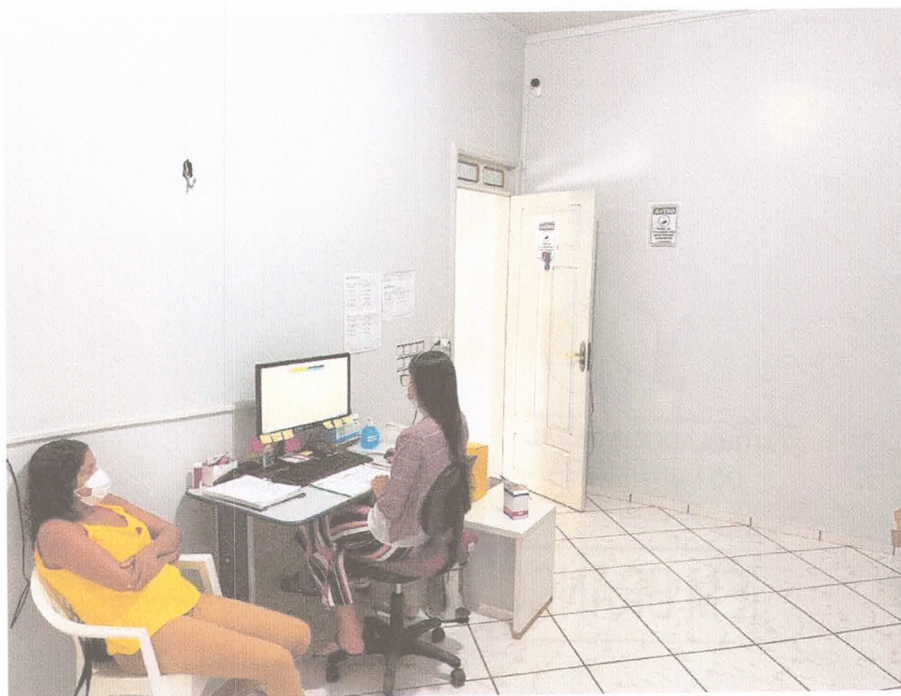
As seguintes fotos em anexos expõem a atual situação do imóvel.

Conclusão: Conclui-se que o imóvel, encontra-se em boas condições de uso, conforme relatório fotográfico.
