**LAUDO DE VISTORIA E AVALIAÇÃO DE IMÓVEL**

**IMÓVEL:** Comercial, construído em alvenaria, sito à Avenida Sérgio Henn, nº 829, bairro Aeroporto Velho.

O presente laudo de vistoria visa aferir as condições físicas atuais do imóvel acima descrito para fins de locação, bem como atender as exigências legais vigentes, por solicitação da Sra. Maria Josilene Lira Pinto – Secretária Municipal de Finanças, através do Memorando nº 944/2021-SEFIN.

Santarém-PA, 22 de dezembro de 2021.

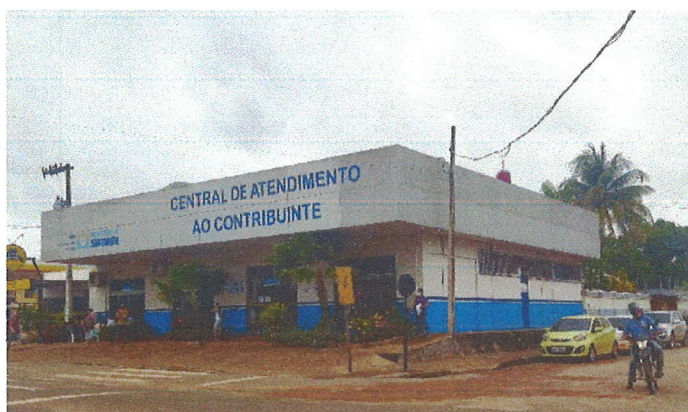
IMAGEM 01: Fachada principal do imóvel vistoriado

**Revestimento de parede:** Pintura frontal e lateral das fachadas em bom estado.

**Esquadrias:** Portas de entrada em painéis de vidro temperado e janelas externas em painéis de vidro com folhas de abertura.

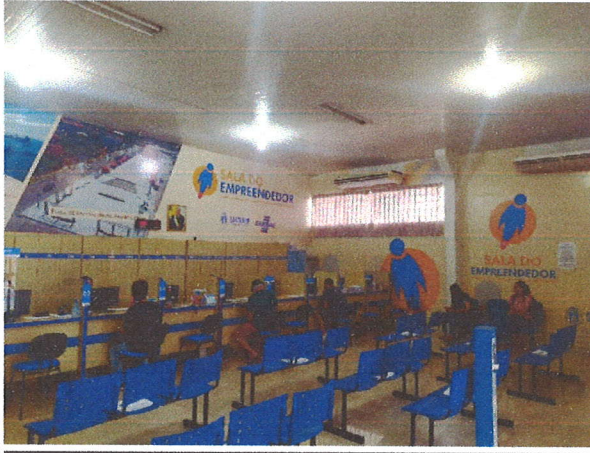
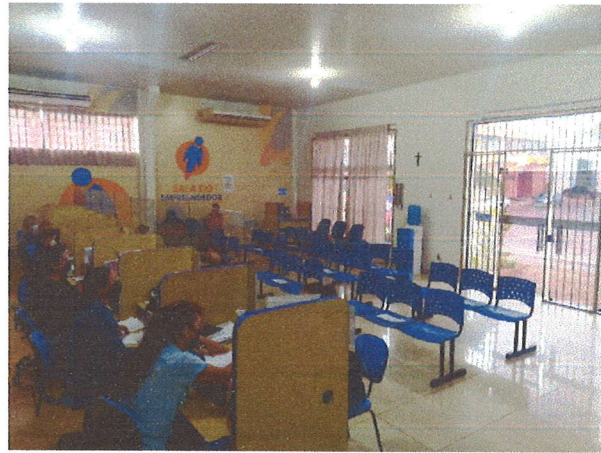
CENTRO DE ATENDIMENTO AO CONTRIBUINTE  
SALA 01 - ATENDIMENTO

Piso: Revestimento cerâmico em bom estado de conservação; \*

\*03 Lâmpadas não estavam funcionando no momento da vistoria

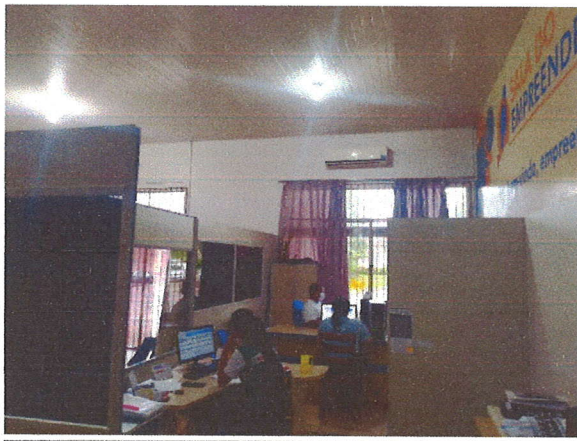
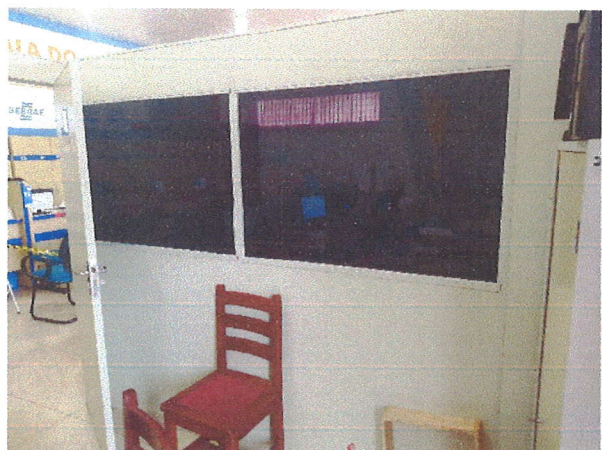
CENTRO DE ATENDIMENTO AO CONTRIBUINTE  
SALA ANEXA AO ATENDIMENTO

Piso: Revestimento cerâmico em bom estado de conservação; \*

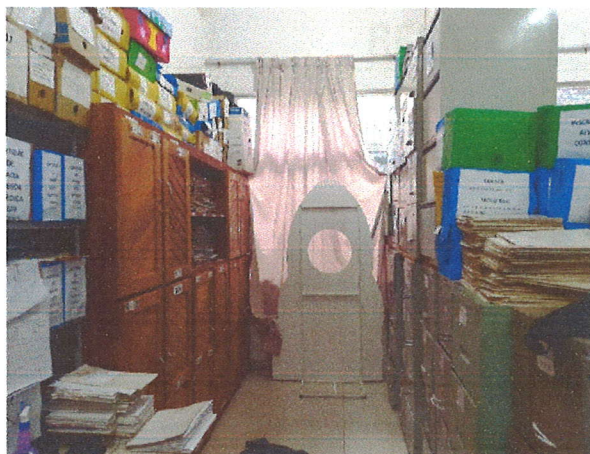
CENTRO DE ATENDIMENTO AO CONTRIBUINTE  
ARQUIVO DO CAC

Área: 14,42 m<sup>2</sup>;  
Pé direito: 3,60 m;  
Revestimento de parede: Pintura em tinta acrílica;  
Divisórias: Divisórias Eucatex;  
Piso: Revestimento cerâmico em bom estado de conservação; \*  
Forro: Forro em PVC;  
Portas: Porta Eucatex;  
Janelas: Janelas em vidro temperado;  
Pontos de Iluminação: 2  
Pontos de tomada: 1 (um) sobrepor;  
Aparelhos sanitários: Nenhum;

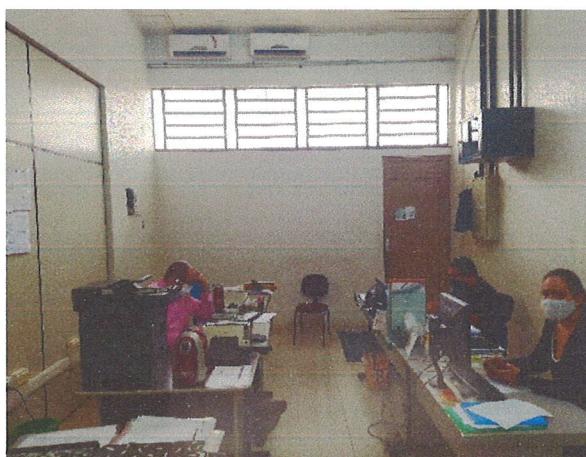
SETOR DE LICITAÇÃO  
SETOR TÉCNICO DE LICITAÇÃO

Área: 29,12 m<sup>2</sup>;  
Pé direito: 3,60 m;  
Revestimento de parede: Pintura texturizada em tinta acrílica;  
Divisórias: Divisórias em painéis modulares.  
Piso: Revestimento cerâmico em bom estado de conservação;  
Forro: Forro em PVC;  
Portas: Uma Porta em madeira (acesso a sala de licitações), uma porta de ferro e uma porta em painel modular (acesso a sala de licitações);  
Janelas: Basculante com vidros ;  
Pontos de Iluminação: 3 três);  
Pontos de tomada: 6 (seis);  
Aparelhos sanitários: Nenhum;  
Patologias: Quadro de distribuição em tampa.
