## PARECER TÉCNICO MERCADOLÓGICO - PTAM

**PARECER TÉCNICO – IMÓVEL PARA SEDIAR DISTRITO ADMINISTRATIVO  
DASAC**

Local: **Av. Pedro Álvares Cabral, 220 A**  
Bairro: **Sacramenta**  
Data: **19/06/2023**

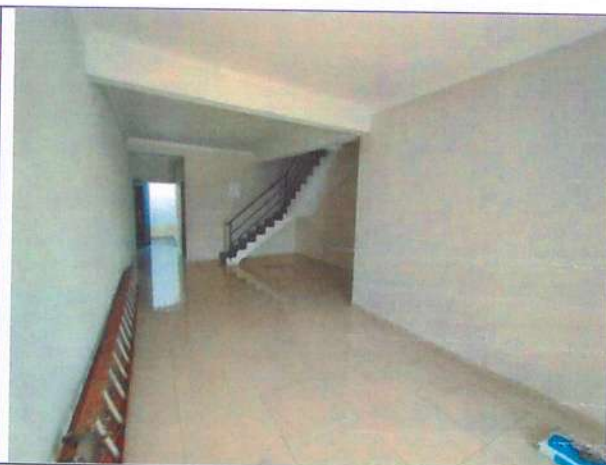
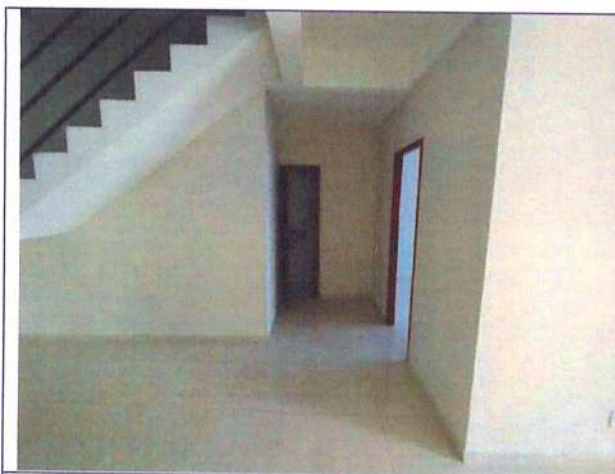
Foto 04: Sala

- **Sala:** piso de revestimento cerâmico em bom estado de conservação, parede com pintura em bom estado de conservação, forro de gesso em bom estado de conservação;
- **Cômado 01:** piso de revestimento cerâmico em bom estado de conservação, parede com pintura em bom estado de conservação, forro de gesso em bom estado de conservação;

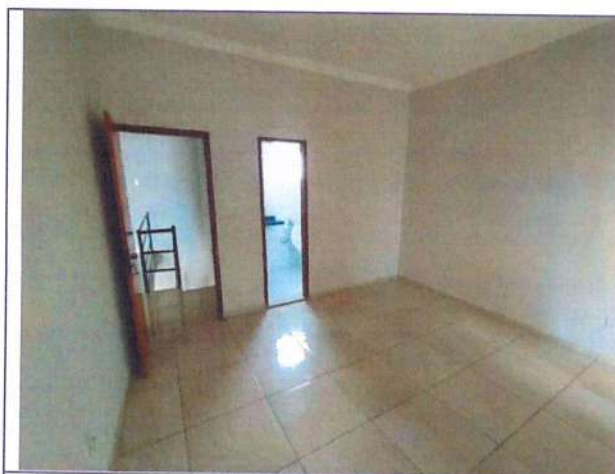
Foto 16: Cômado 03 (1º pav.)

- **Cômodo 03:** piso de revestimento cerâmico em bom estado de conservação, parede com pintura em bom estado de conservação, forro de gesso em bom estado de conservação;

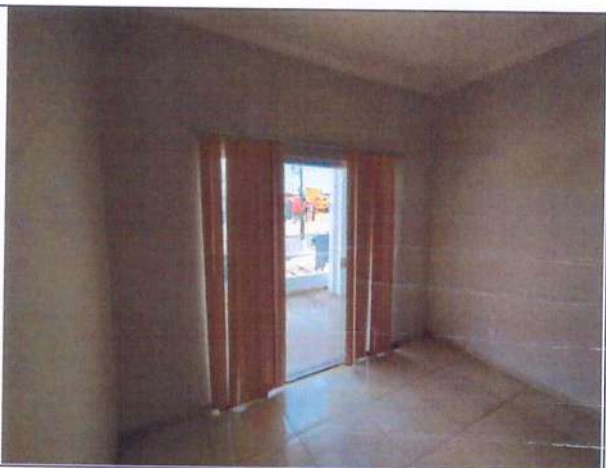
Foto 19: Cômmodo 04 (1º pav.)

- **Cômodo 04:** piso de revestimento cerâmico em bom estado de conservação, parede com pintura em bom estado de conservação, forro de gesso em bom estado de conservação;

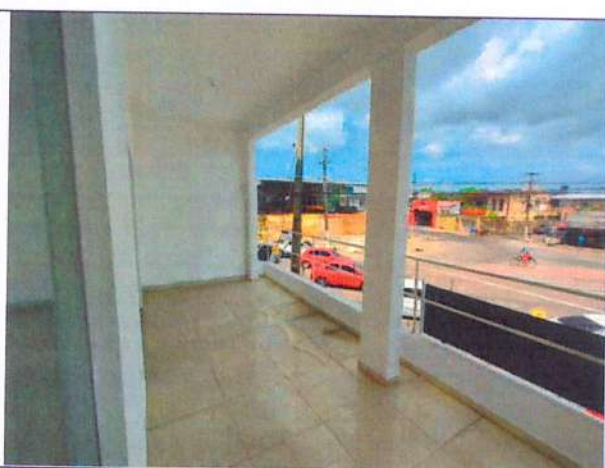
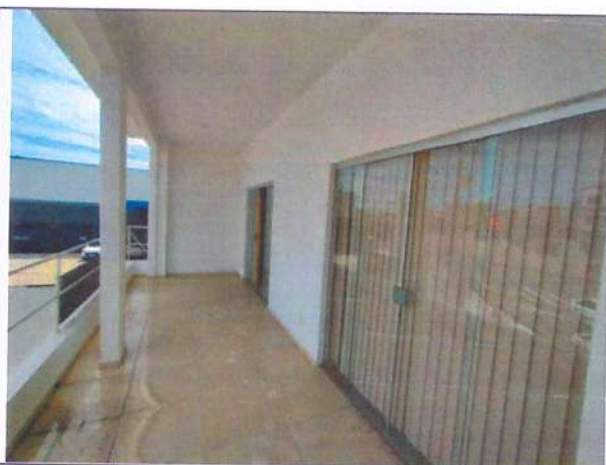
Foto 21: Varanda (1º pav.)

- **Varanda:** piso de revestimento cerâmico em bom estado de conservação, parede com pintura em bom estado de conservação, forro de gesso em bom estado de conservação;

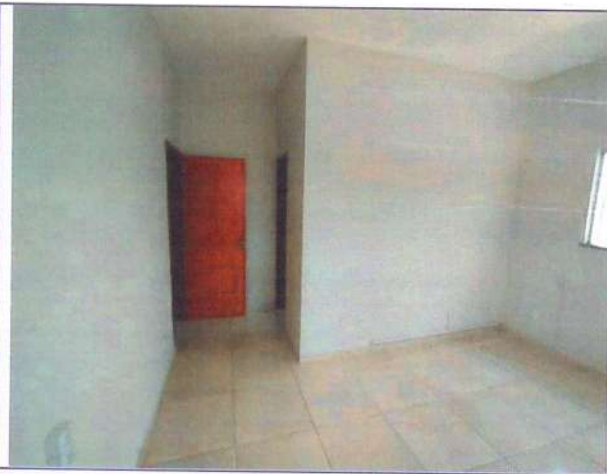
Foto 23: Cômado 05 (1º pav.)

- **Cômodo 05:** piso de revestimento cerâmico em bom estado de conservação, parede com pintura em bom estado de conservação, forro de gesso em bom estado de conservação;

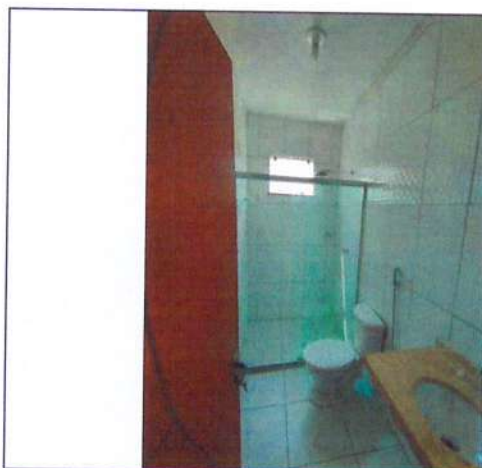
Foto 25: Banheiro (cômado 05)

- **Banheiro (cômodo 05):** piso de revestimento cerâmico em bom estado de conservação, parede de revestimento cerâmico em bom estado de conservação, forro de PVC em bom estado de conservação.

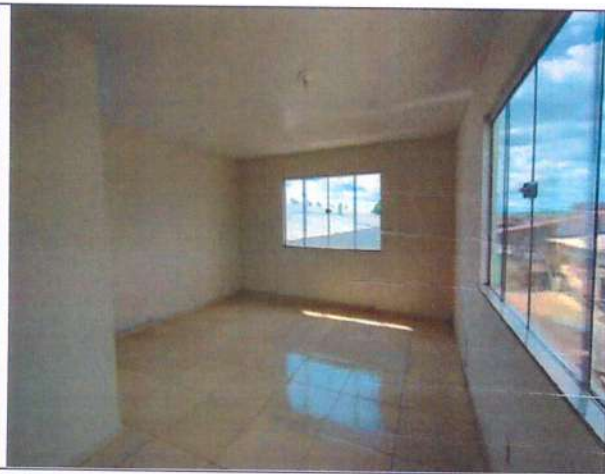
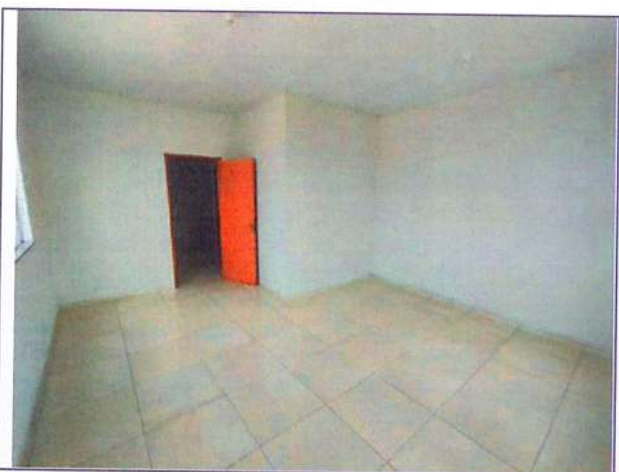
Foto 29: Cômmodo 06 (2º pav.)

- **Cômodo 06:** piso de revestimento cerâmico em bom estado de conservação, parede com pintura em bom estado de conservação, forro de PVC em bom estado de conservação;
- **Cômodo 07:** piso de revestimento cerâmico em bom estado de conservação, parede com pintura em bom estado de conservação, forro de PVC em bom estado de conservação;
- **Banheiro 02:** piso de revestimento cerâmico em bom estado de conservação, parede de revestimento cerâmico em bom estado de conservação, forro de PVC em bom estado de conservação;

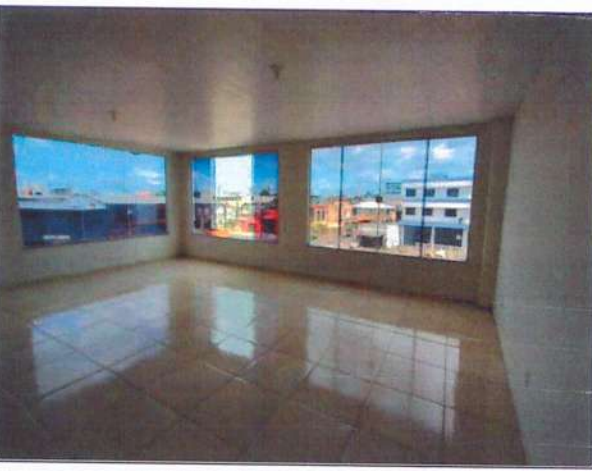
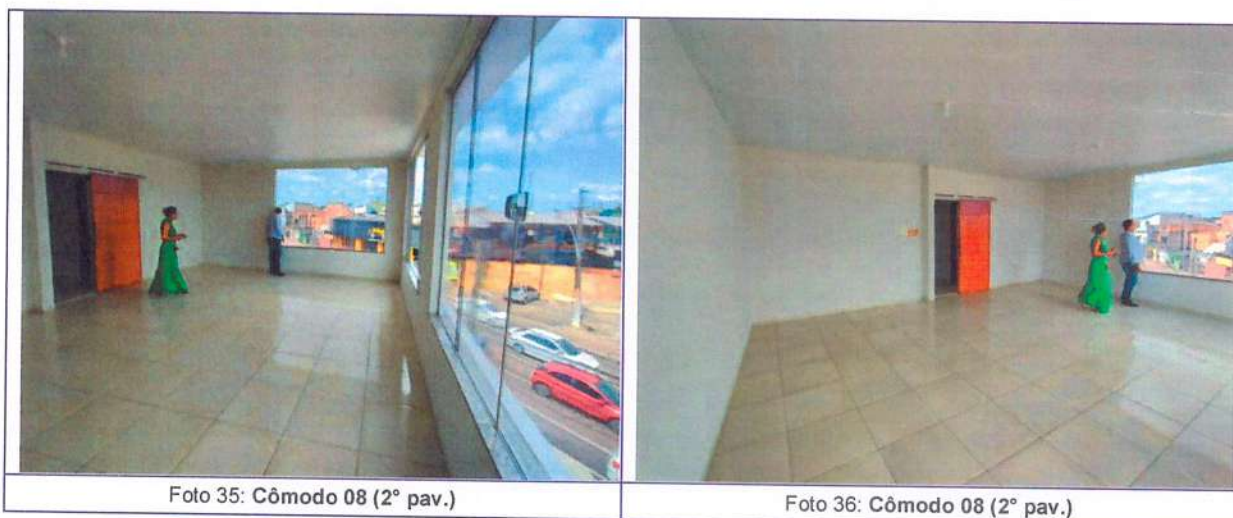
Foto 33: Cômmodo 08 (2º pav.)

- **Cômodo 08:** piso de revestimento cerâmico em bom estado de conservação, parede com pintura em bom estado de conservação, forro de PVC em bom estado de conservação.
