**LAUDO DE VISTORIA TÉCNICA 008/2025**

1. **SOLICITANTE:** Secretaria Municipal de Saúde de Francisco do Pará –PA.
2. **OBJETO DA AVALIAÇÃO:**  
PARECER TÉCNICO DE AVALIAÇÃO PARA LOCAÇÃO DE IMÓVEIS PARA USO DE ORGÃOS PÚBLICOS DA PREFEITURA MUNICIPAL DE SÃO FRANCISCO DO PARÁ - PA, com o objetivo de estimar valor a ser pago com aluguel, para que a Prefeitura Municipal possa utilizá-lo, de forma provisória, como Sede da UBS Francisco Ferreira.

**REGISTRO FOTOGRÁFICO DA EDIFICAÇÃO**  
**PRÉDIO PARA ATENDIMENTO DA UBS FRANCISCO FERREIRA**

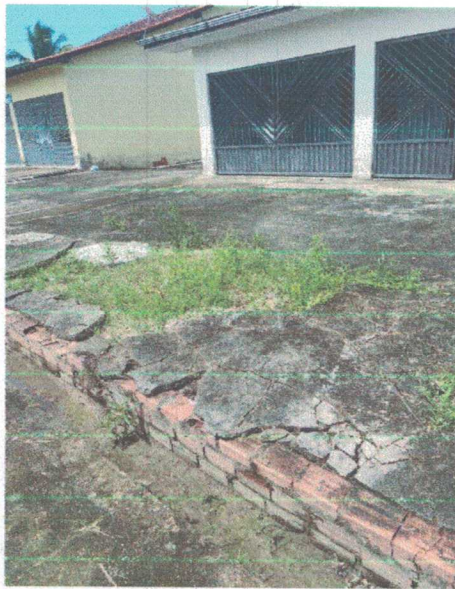
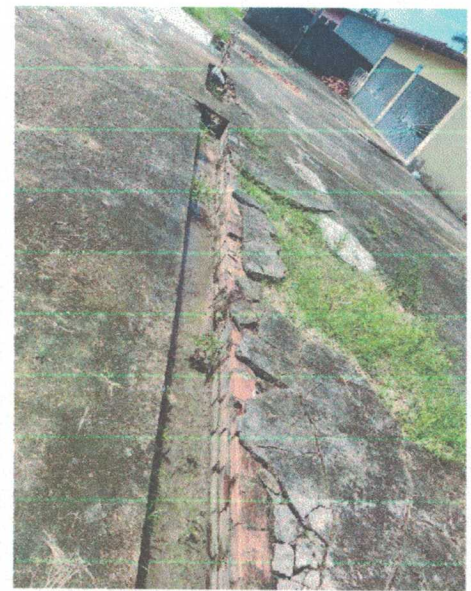
Piso e canaleta de acesso ao prédio.

Vistoriado o imóvel acima descrito, foi constatado que o mesmo se encontra em bom estado de conservação e, do ponto de vista estrutural, o imóvel apresenta elementos construtivos dentro da normalidade e não apresenta fissuras, trincas ou rachaduras, no entanto, necessita de correção no piso frontal de acesso ao prédio e implantação de tampa na canaleta de drenagem pluvial para garantir acessibilidade e segurança dos usuários dos serviços da unidade de saúde, conforme registro fotográfico anexo. Apresenta área compatível com a necessidade da secretaria e, possui uma ótima localização, distante 20,00 m da sede da UBS Francisco Ferreira, que está passando por reforma, estando de fácil acesso aos usuários do bairro.
