RESUMO EXECUTIVO

Data da avaliação	04/01/2021
Data da vistoria	01/12/2020
Objeto	Unidade do tipo comercial, Galpão
Finalidade	Determinar o valor de mercado para locação
Localização	Rua Macapá, Quadra 09. Lote 33, Loteamento parque dos carajás, Canaã dos Carajás-PA
Área Imóvel/Terreno	286,88m ²
Avaliação	Valor de mercado base para aluguel: R\$ 2.900,00 (dois mil e novecentos reais). E valor máximo R\$ 3.000,00 (três mil reais)

O presente laudo refere-se à vistoria feita no imóvel situado Localizado na **Rua Macapá, Quadra 09. Lote 33, Loteamento parque dos carajás, Canaã dos Carajás-PA**, o qual é de propriedade do (a) senhor (a) **ELIANE ROSA DE SOUZA** que será locado a Secretaria Municipal de Saúde (SEMSA), que tem para fins utiliza-lo como depósito da Secretaria Municipal de Saúde.

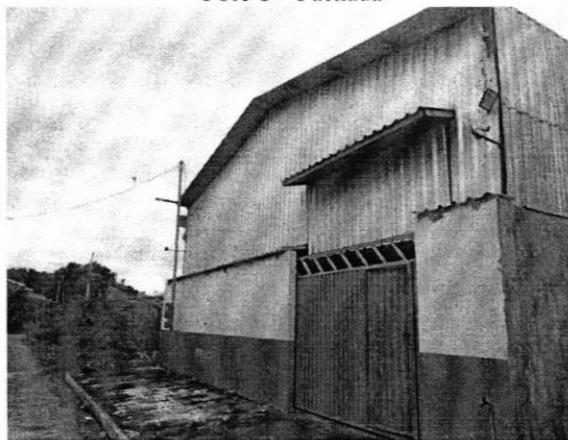
Foto 1 – Fachada

O imóvel apresenta pintura externa apenas na parte frontal com algumas manchas, ocasionadas provavelmente por desgastes naturais ambientais, sendo a fachada pintada e as demais paredes de alvenaria em seu entorno rebocado com argamassa convencional. A calçada principal apresenta algumas trincas no concreto e desgaste ocasionado pelo tempo.

O portão principal é metálico e sua abertura é do tipo de correr contendo também anexado em si um portão menor, sendo estas as únicas entradas para o galpão.

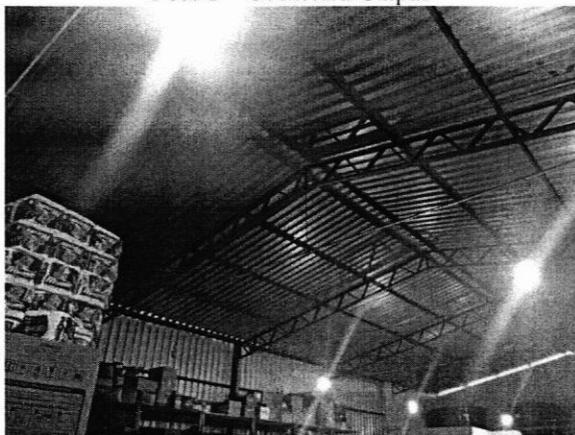
Foto 2 – Cobertura Galpão

A estrutura da cobertura é metálica e composta por treliças metálicas e caibros de metal que servem como apoio para as telhas, elas são metálicas do tipo trapezoidal. Algumas telhas da cobertura apresentam problemas com infiltração provocando goteiras internas, e quanto às vedações laterais, que também são feitas por telhas metálicas, não apresentam vazamentos.

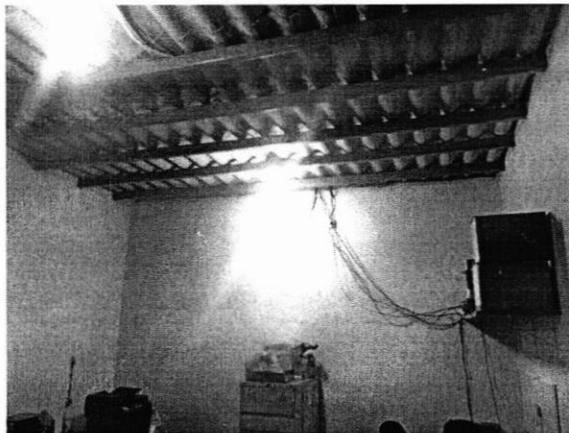
Foto 4 – Sala 1

O galpão conta com 2 (dois) banheiro e 2 (duas) salas individuais. Uma das entradas possui porta em esquadria de vidro temperado 8mm com abertura do tipo basculante, e as demais incluindo os banheiros possuem portas em esquadria de madeira, ainda possuem janela em esquadria de vidro 6mm, todas as esquadrias possuem trincos, fechaduras, maçanetas, dobradiças e trilhos em bom estado.

Todas as louças sanitárias, incluindo vasos sanitários, pias e torneiras, estão funcionando adequadamente.
