LAUDO DE AVALIAÇÃO LOCATÍCIA

DESTINAÇÃO: **IMÓVEL À DISPOSIÇÃO DO C.T.A
(CENTRO DE TESTAGEM E ACONSELHAMENTO)**

LOCAL: Rua Dom Pedro II, Alameda Odilon Pontes, Casa
02, Bairro; Centro.

Nº 023/2025

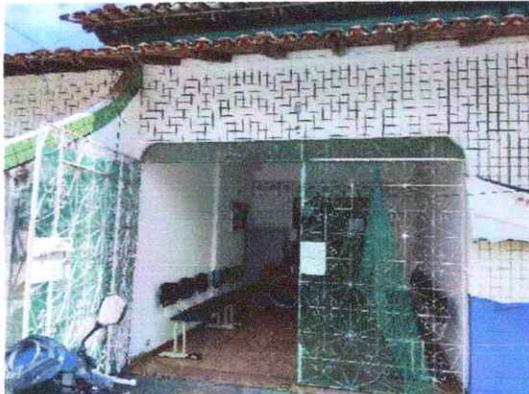
FIGURA 02: FACHADA

A pintura da área externa encontra-se prejudicada em vários pontos, devido a existência de limo. A pintura interna do local encontra-se em bom estado, assim como a lajota cerâmica. A parte de pintura acima dos revestimentos, tanto nos banheiros quanto na área de cozinha, estão defasados.
