**PARECER TÉCNICO - IMÓVEL PARA UBS SÃO BRÁS**

Local: Rua Quatorze de Abril, nº 1811

Bairro: São Brás

Data: 17/08/2022

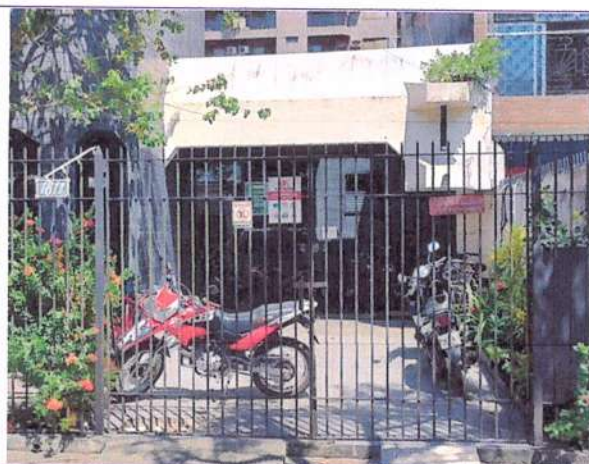
Foto 01: Fachada do imóvel

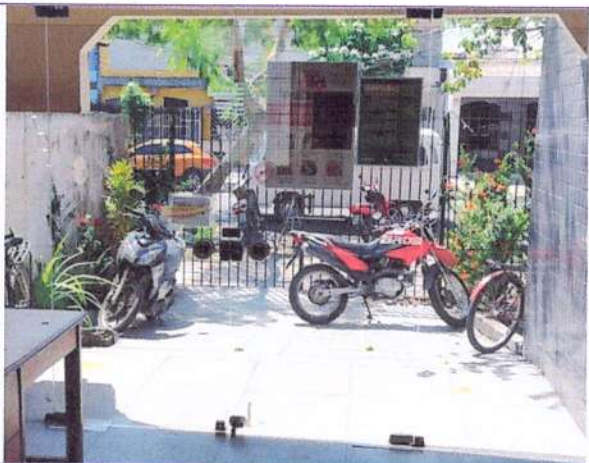
Foto 03: Área de entrada

- **Área de entrada/garagem:** piso de granito em regular estado de conservação, parede com pintura em regular estado de conservação;
- **Recepção 01:** piso de granito em bom estado de conservação, parede com pintura em regular estado de conservação, forro de gesso com pintura branca em regular estado de conservação;
- **Recepção 02:** piso de revestimento cerâmico em bom estado de conservação, meia parede com revestimento cerâmico e pintura em bom estado de conservação, forro de gesso em bom estado de conservação;
- **Cômodo 01:** piso de granito em bom estado de conservação, parede com pintura em bom estado de conservação, forro de gesso com pintura branca em bom estado de conservação;

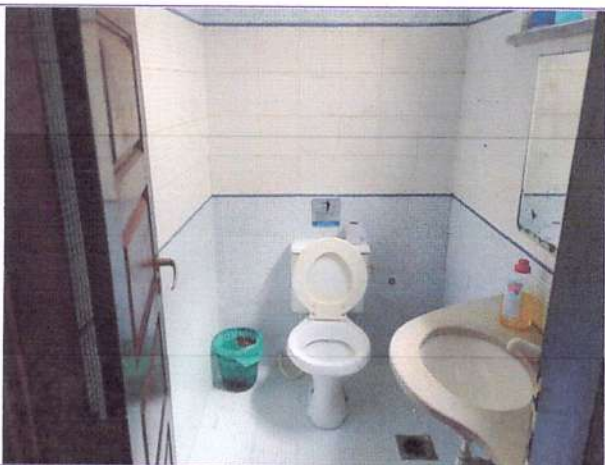
Foto 08: Banheiro 01

- **Banheiro 01:** piso de revestimento cerâmico em bom estado de conservação, parede em revestimento cerâmico em bom estado de conservação, forro de gesso com pintura branca em bom estado de conservação;

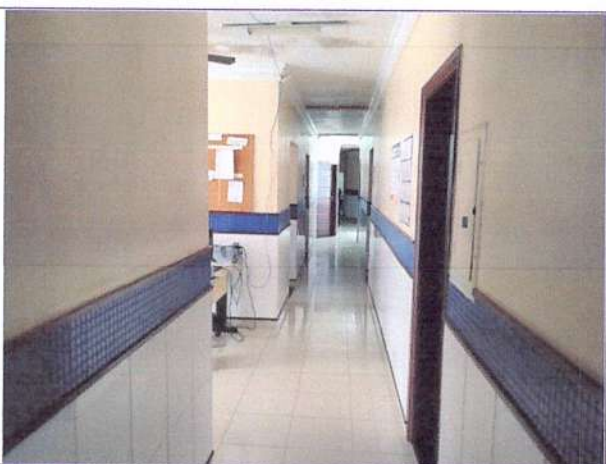
Foto 09: Corredor interno

- **Corredor:** piso de revestimento cerâmico em bom estado de conservação, meia parede com revestimento cerâmico e pintura em regular estado de conservação, forro de gesso com pintura branca em regular estado de conservação;

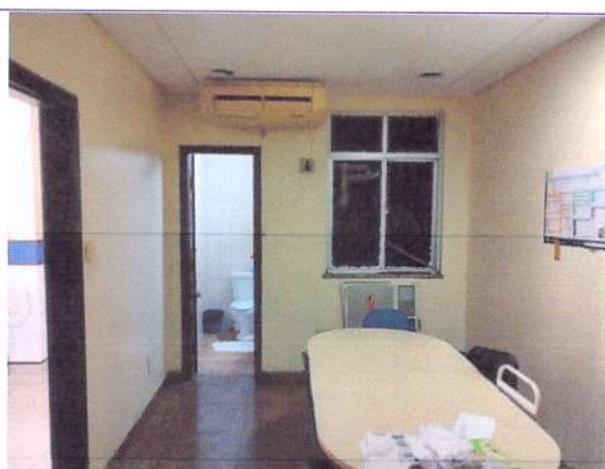
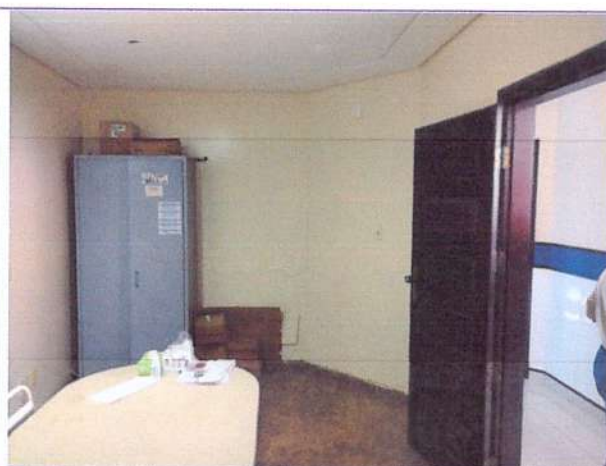
Foto 12: Cômado 02

Foto 13: Cômado 02

- **Cômodo 02:** piso de granito em bom estado de conservação, parede com pintura em regular estado de conservação, forro de gesso com pintura branca em regular estado de conservação;

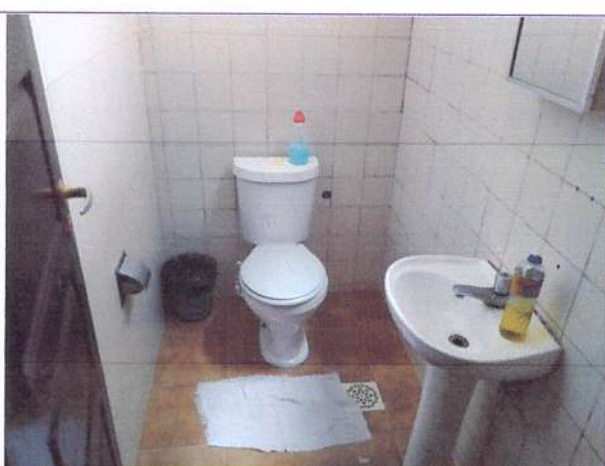
Foto 14: Banheiro 02 (Cômado 02)

- **Banheiro 02 (cômodo 02):** piso de revestimento cerâmico em bom estado de conservação, parede em revestimento cerâmico em bom estado de conservação, forro de gesso com pintura branca em bom estado de conservação;

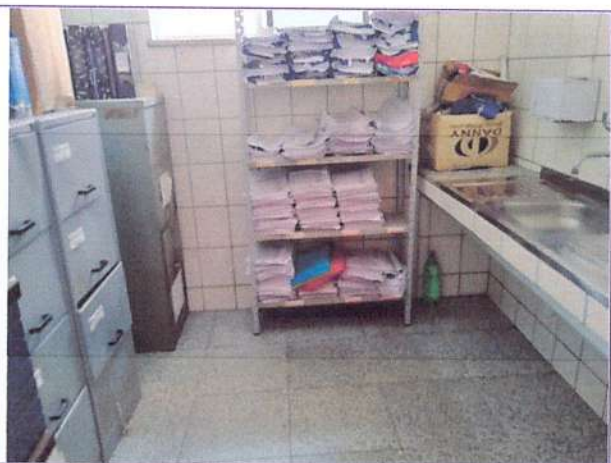
Foto 19: Cômodo 03

- **Cômodo 03:** piso de granito em bom estado de conservação, parede com revestimento cerâmico em bom estado de conservação, forro de gesso com pintura branca em bom estado de conservação;

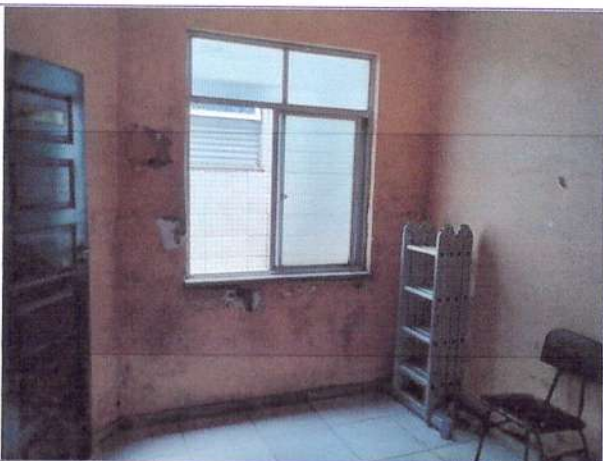
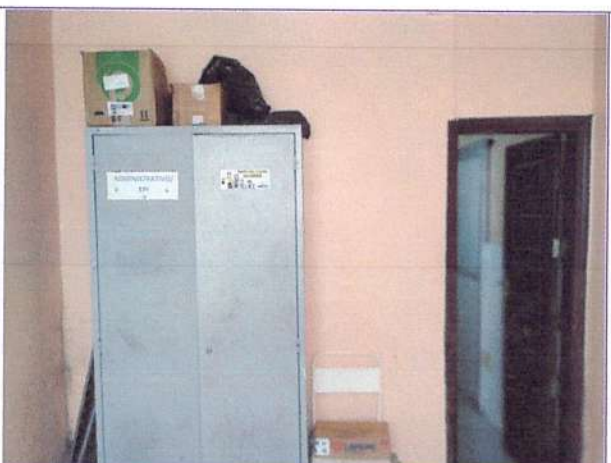
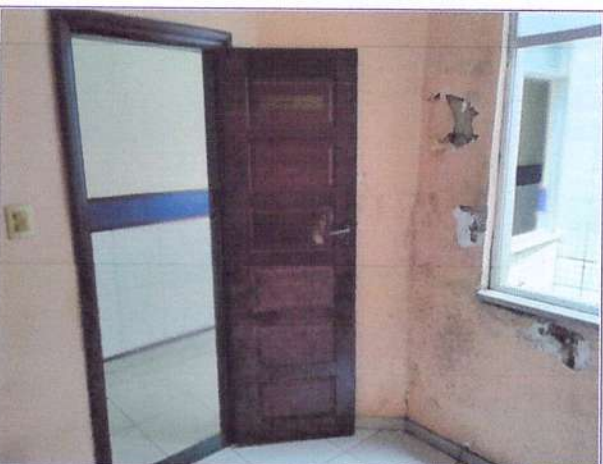
Foto 20: Cômodo 04

Foto 21: Cômodo 04

Foto 22: Cômodo 04

- **Cômodo 04:** piso de revestimento cerâmico em bom estado de conservação, parede com pintura em regular estado de conservação, forro de gesso com pintura branca em regular estado de conservação;

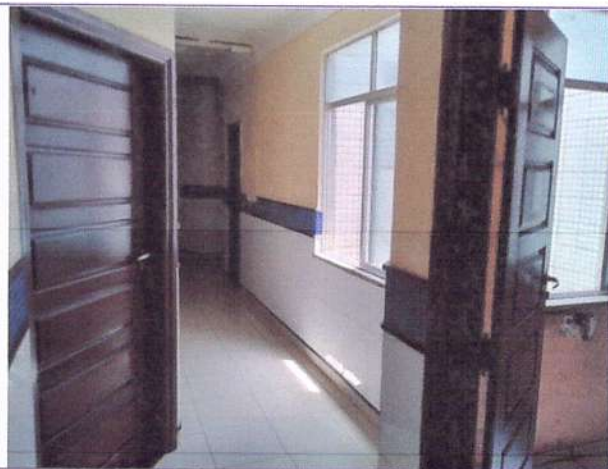
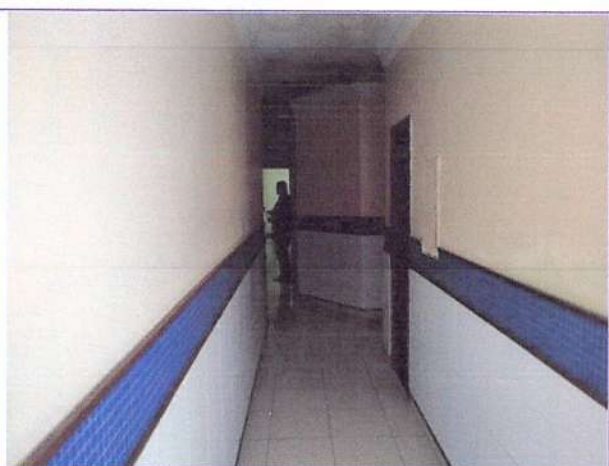
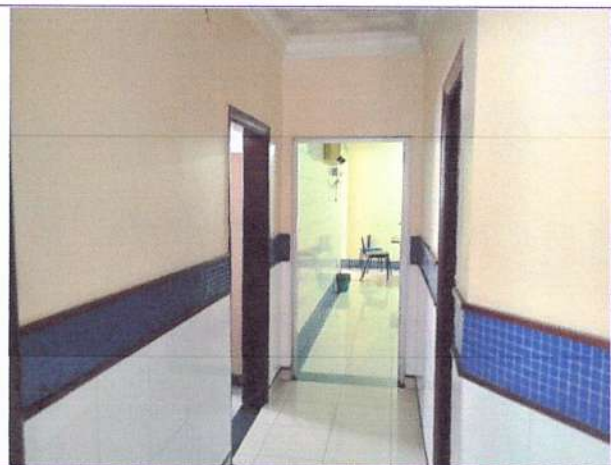
Foto 24: Corredor

Foto 27: Corredor

Foto 31: Corredor

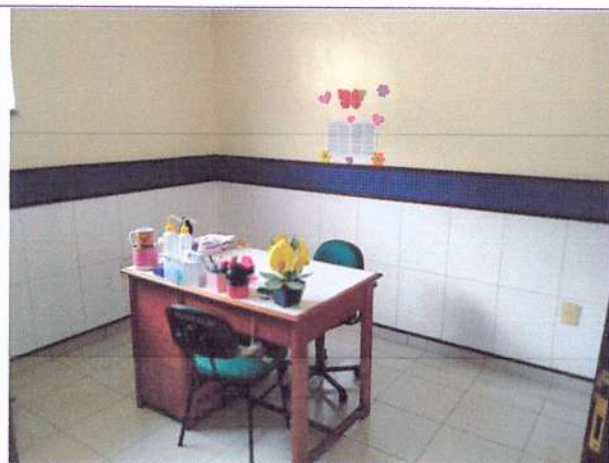
Foto 25: Cômodo 05

- **Cômodo 05:** piso de revestimento cerâmico em bom estado de conservação, meia parede com revestimento cerâmico e pintura em bom estado de conservação, forro de gesso em bom estado de conservação;

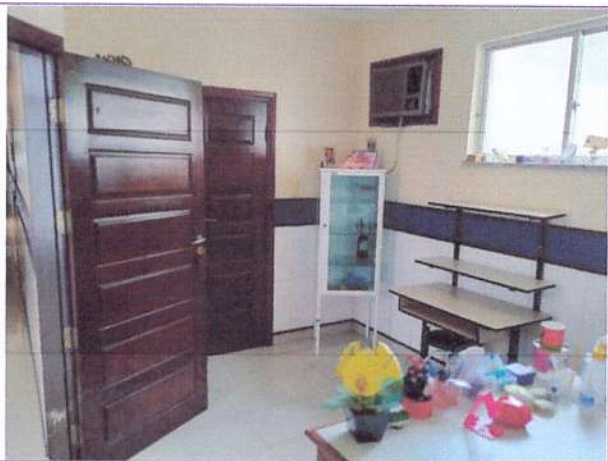
Foto 26: Cômodo 06

- **Cômodo 06:** piso de revestimento cerâmico em bom estado de conservação, meia parede com revestimento cerâmico e pintura em bom estado de conservação, forro de gesso em regular estado de conservação;

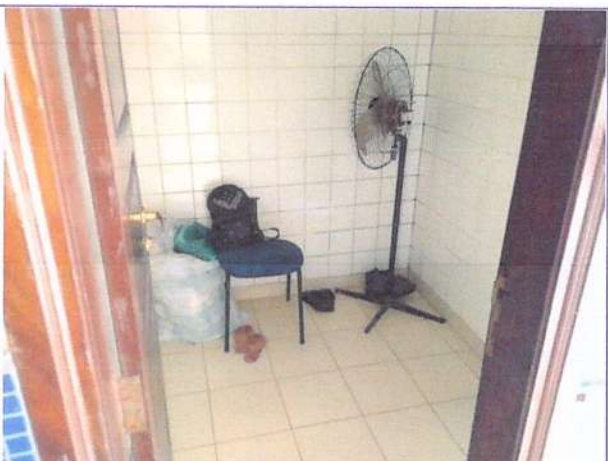
Foto 28: Cômodo 07

- **Cômodo 07:** piso de revestimento cerâmico em bom estado de conservação, parede com revestimento cerâmico em bom estado de conservação, forro de gesso com pintura branca em bom estado de conservação;

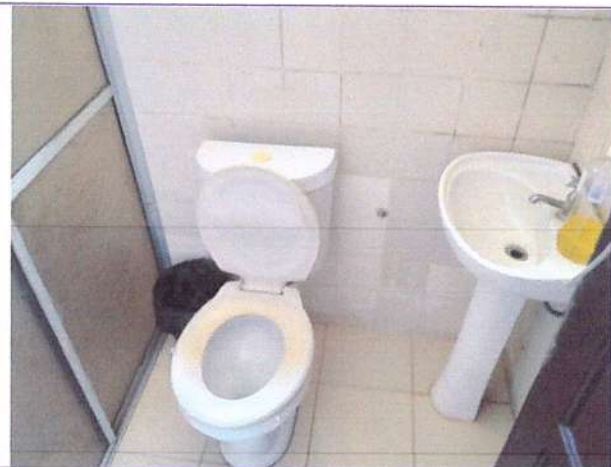
Foto 29: Banheiro 03 (cômodo 07)

- **Banheiro 03 (cômodo 07):** piso de revestimento cerâmico em bom estado de conservação, parede em revestimento cerâmico em bom estado de conservação, forro de gesso com pintura branca em bom estado de conservação;

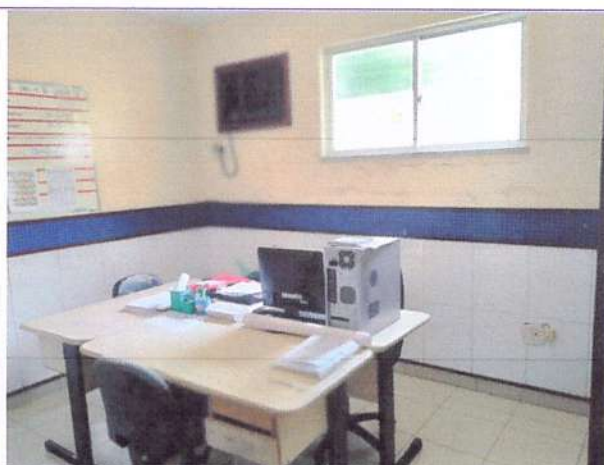
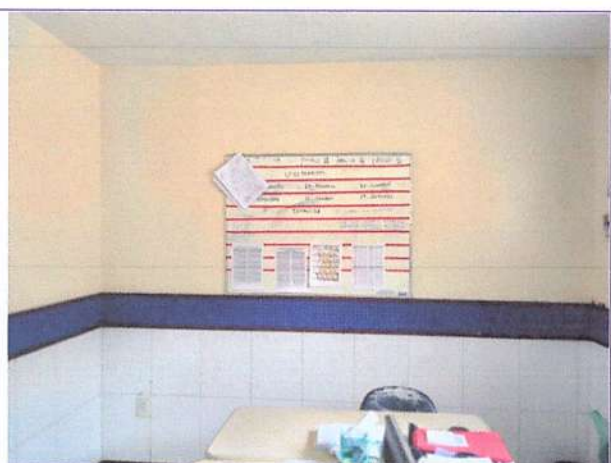
Foto 32: Cômodo 08

Foto 33: Cômodo 08

- **Cômodo 08:** piso de revestimento cerâmico em bom estado de conservação, meia parede com revestimento cerâmico e pintura em regular estado de conservação, forro de gesso em regular estado de conservação;

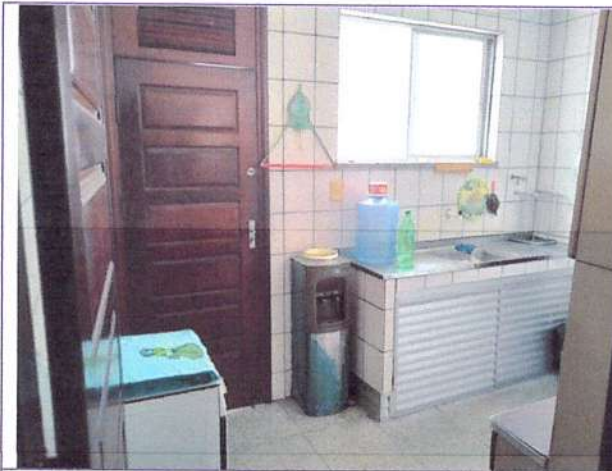
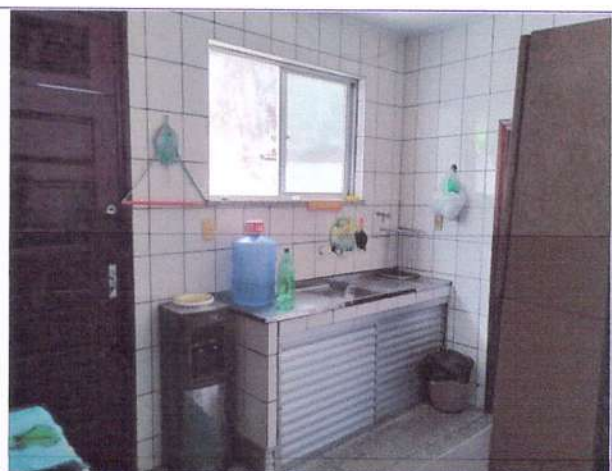
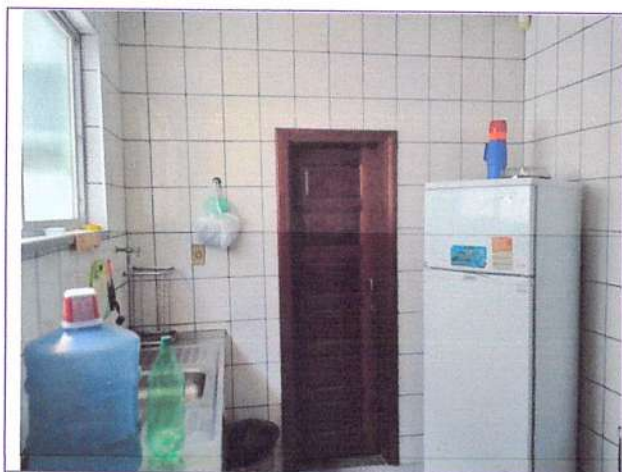
Foto 35: Cozinha

Foto 36: Cozinha

Foto 41: Cozinha

- **Cozinha:** piso de granito em bom estado de conservação, parede em revestimento cerâmico em bom estado de conservação, forro de gesso com pintura branca em bom estado de conservação;

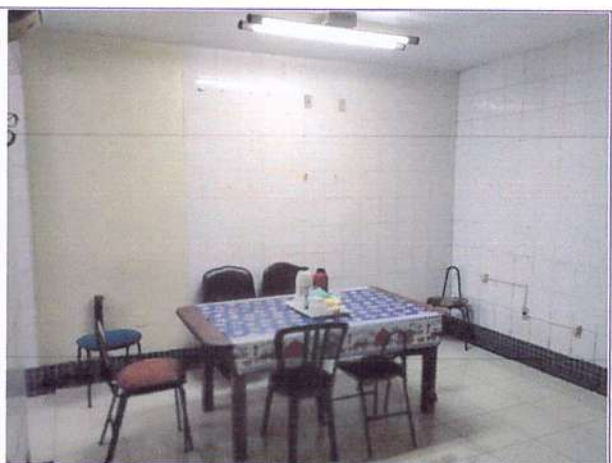
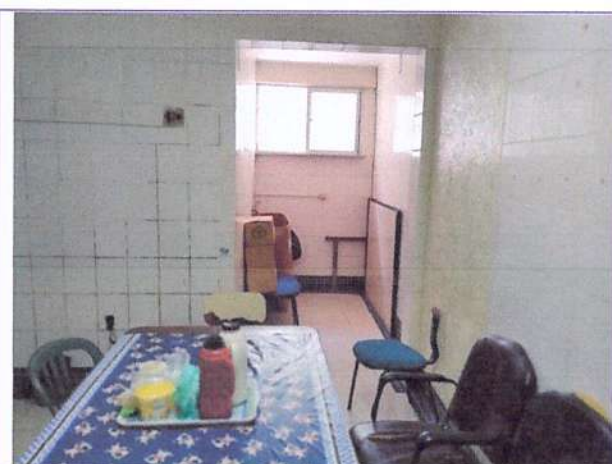
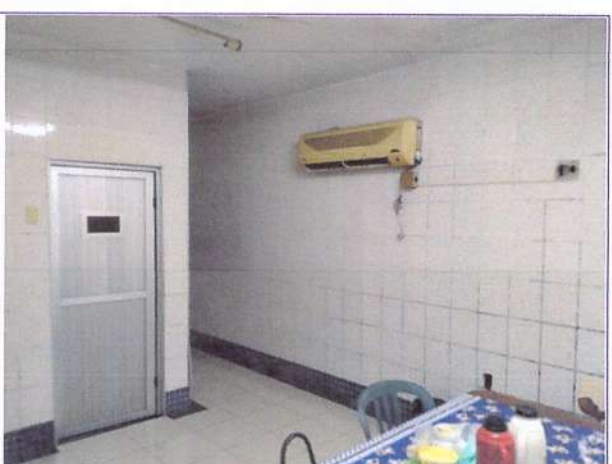
Foto 38: Refeitório (área da cozinha)

Foto 39: Refeitório (área da cozinha)

Foto 40: Refeitório (área da cozinha)

- **Refeitório:** piso de revestimento cerâmico em bom estado de conservação, parede em revestimento cerâmico em bom estado de conservação, forro de gesso com pintura branca em bom estado de conservação;

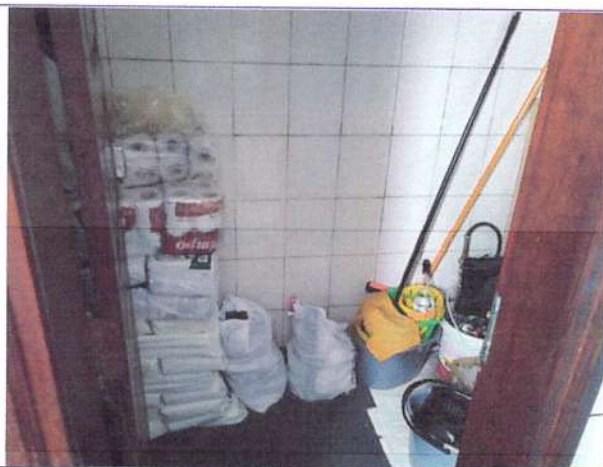
Foto 42: Depósito

- **Depósito/despensa:** piso de revestimento cerâmico em bom estado de conservação, parede em revestimento cerâmico em bom estado de conservação, forro de gesso com pintura branca em bom estado de conservação.
