## LAUDO TÉCNICO DE ALUGUEL

SECRETARIA MUNICIPAL DE TRABALHO E PROMOÇÃO SOCIAL- SEMUTS

O presente Laudo Técnico de Inspeção Predial foi solicitado pela Secretaria Municipal de Trabalho e Promoção Social- SEMUTS.

A vistoria técnica nas dependências do empreendimento localizado na Pass. Maria Leopoldina Nº 192, Bairro Nazare, CEP: 66060-180 foi realizada no dia 08 de Março de 2021, pela parte da manhã.

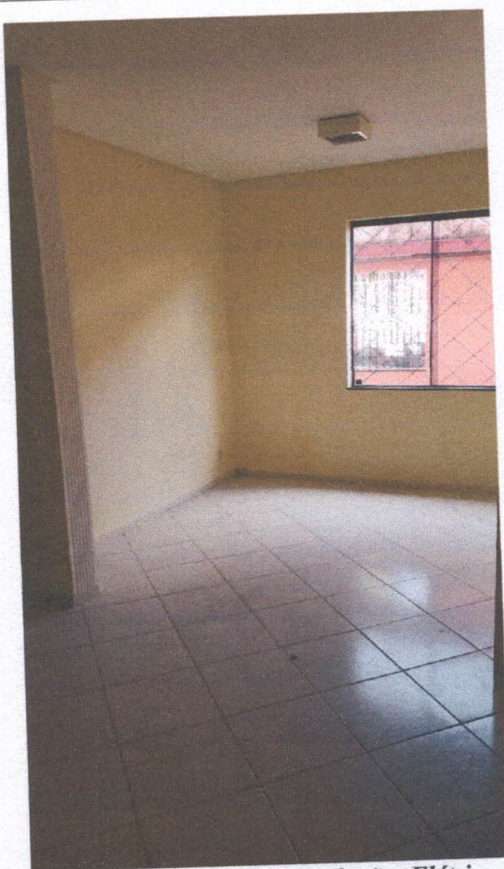
*Figura 3 - Instalações Elétricas*

O sistema de instalações elétricas inspecionado é composto de entrada de energia, e circuitos alimentadores de quadro geral. Na vistoria efetuada, não foram verificadas as anomalias e falhas de manutenção das instalações elétricas:

Classificado quanto ao grau de risco como GRAU DE RISCO MÍNIMO (MI).

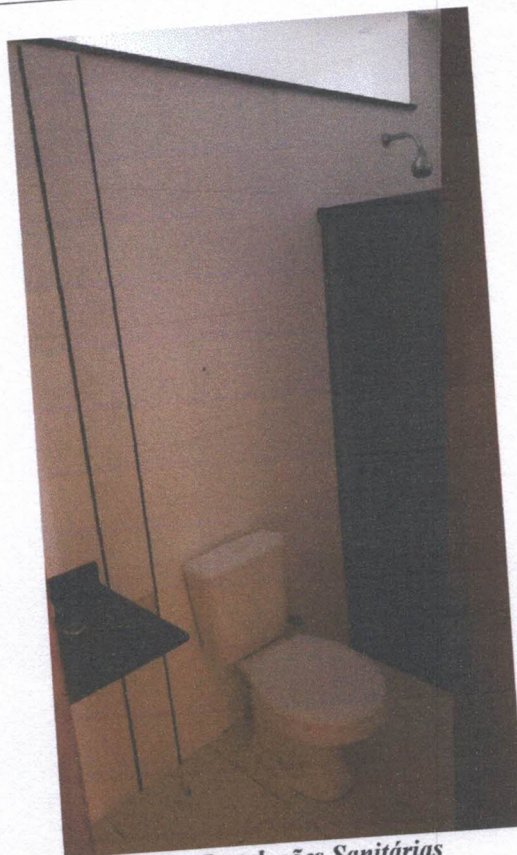
*Figura 6 – Instalações Sanitárias*

O sistema de instalações hidrossanitárias vistoriado é constituído pelas redes hidráulicas de alimentação, rede esgoto sanitário e reservatório elevado. Na vistoria efetuada foi constatado que o sistema hidrossanitário não apresenta anomalias,

Classificado quanto ao grau de risco como GRAU DE RISCO MÍNIMO (MI).
