PREFEITURA MUNICIPAL DE MOCAJUBA
SECRETARIA MUNICIPAL DE DESENVOLVIMENTO
URBANO E MEIO AMBIENTE

LAUDO DE VISTORIA E AVALIAÇÃO DE IMÓVEL PARA LOCAÇÃO

Conforme solicitação da Secretaria Municipal de Assistência Social foi realizada em 10 de Março de 2025, vistoria técnica em edificação, de modo visual, para avaliação do imóvel a ser locado pela Prefeitura Municipal de Mocajuba, onde funcionará o **Centro de Acolhimento**, localizado na Rua Quinze de Novembro, nº 518, bairro Centro, cujo locador (a) **Aleixo Luis Viana Cruz, CPF 009.591.752-70**.

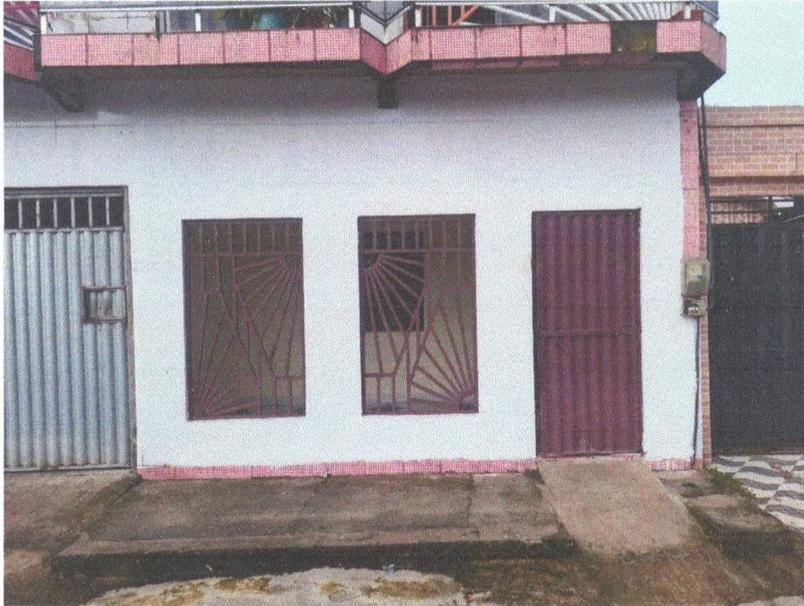
1. FACHADA FRONTAL

O espaço a ser locado está situado em imóvel residencial no térreo de uma edificação de dois pavimentos, medindo 8,00m x 15,00m, totalizando 120,00 m². A edificação é em alvenaria, cobertura em laje de concreto pintada, porta de entrada em ferro e gradio e o seu espaço interno dividido em:

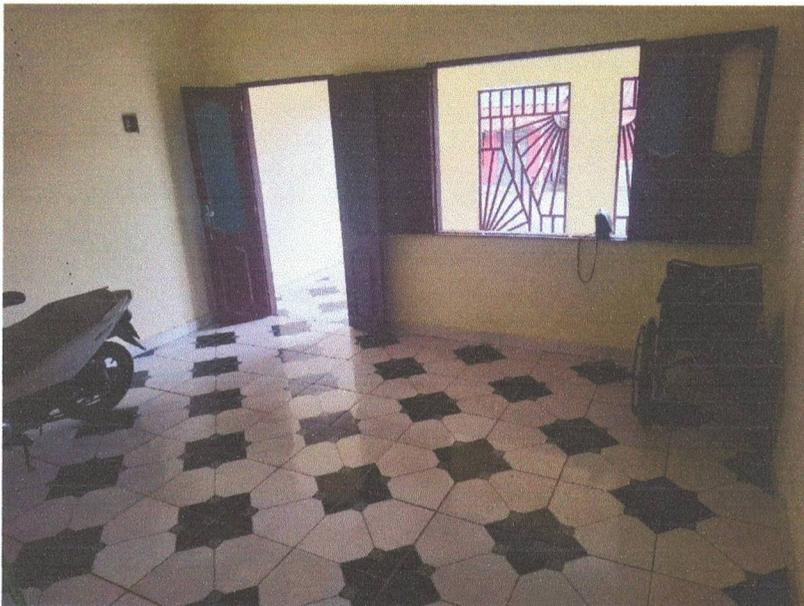
2. SALA

- Sala (bom estado de conservação):

Forro em laje em concreto pintada, porta e janela em madeira, piso em lajota cerâmica, pintura em tinta PVA e instalações elétricas;

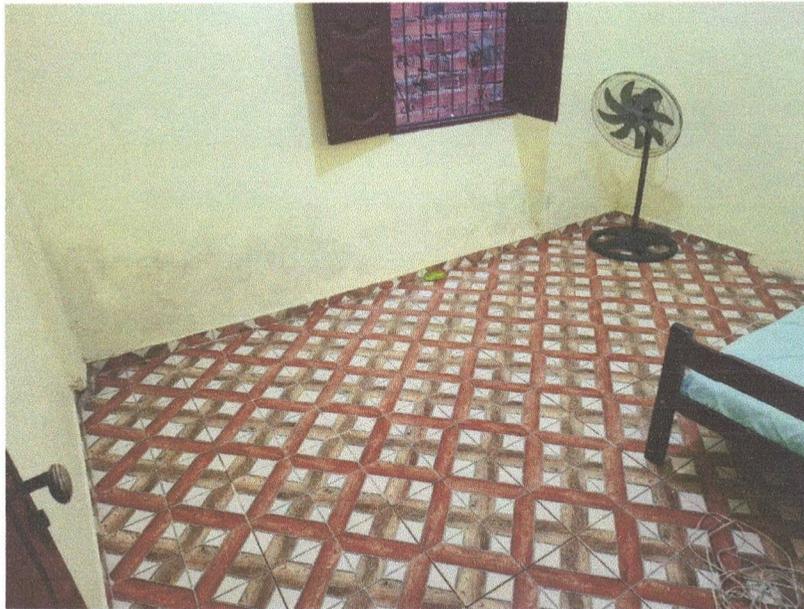
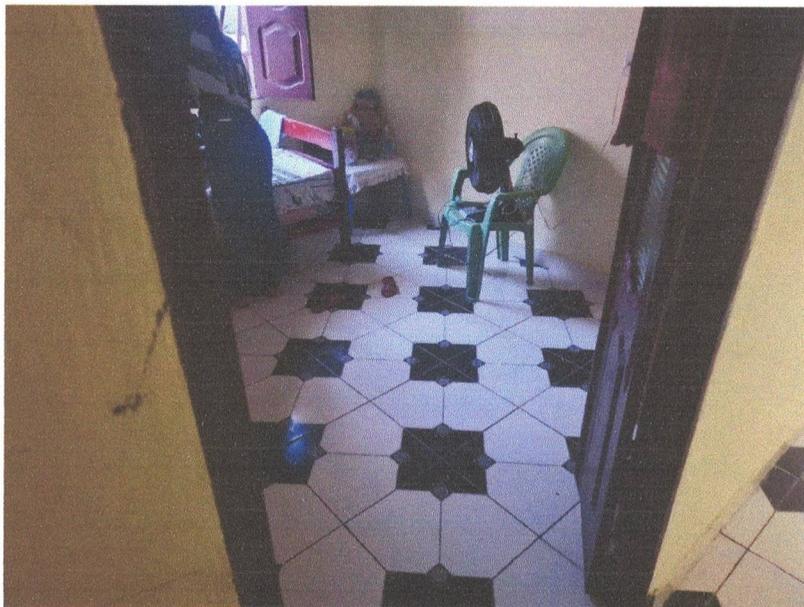
3. QUARTOS

- Quartos (estado regular de conservação):

Dois quartos com portas e janelas em madeira, forro em laje em concreto pintada, piso em lajota cerâmica, pintura em tinta PVA e instalações elétricas;

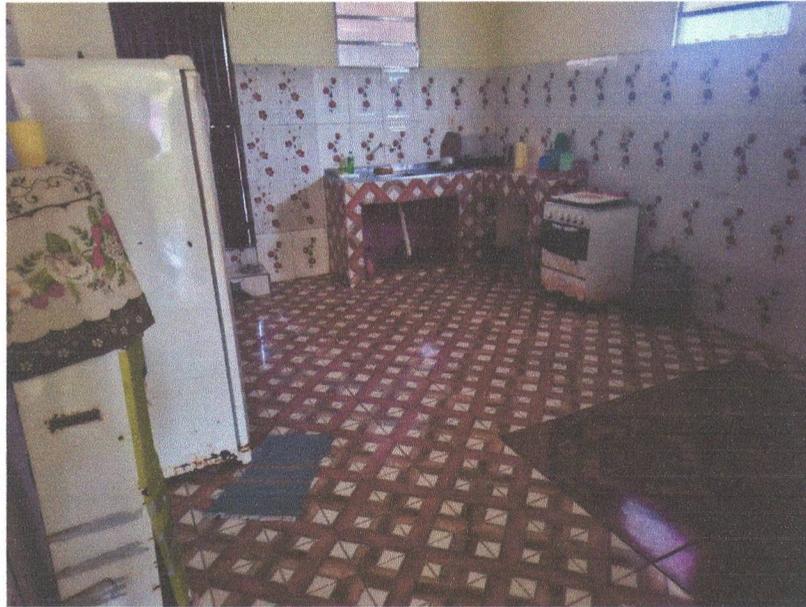
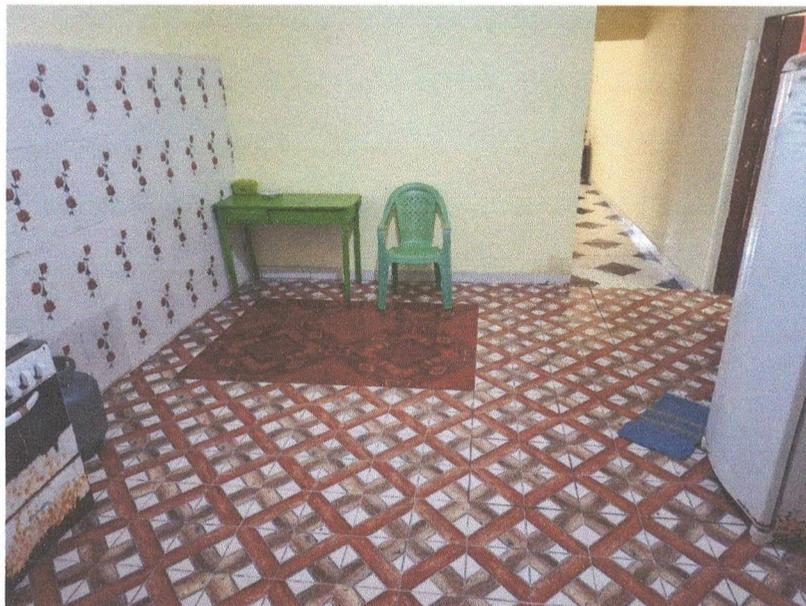
4. COPA / COZINHA

- Copa/cozinha (bom estado de conservação)

Ambiente com porta em madeira, forro em laje em concreto pintada, piso em lajota cerâmica, paredes com revestimento cerâmico e pintura em tinta PVA, instalações elétricas e hidrosanitárias e com eletrodomésticos em estado regular de conservação (geladeira, fogão, bebedouro).

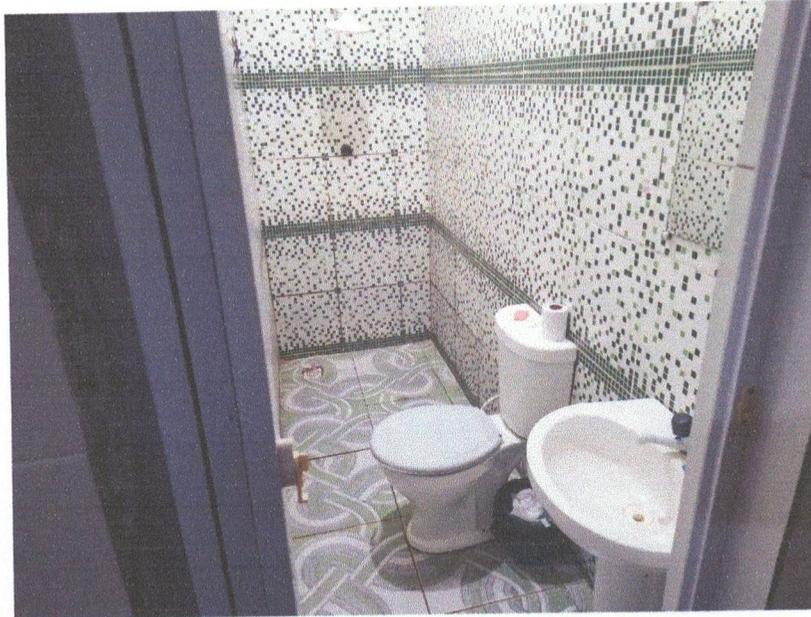
5. BANHEIRO

- Banheiro (bom estado de conservação):

Porta em pvc, forro em laje em concreto pintada, revestimento cerâmico nas paredes e pintura em tinta PVA, piso cerâmico, louças sanitárias (pia e vaso) com instalações elétricas e hidrosanitárias;
