# LAUDO TÉCNICO

## AVALIAÇÃO IMOBILIÁRIA

| <b>Objeto</b> | Unidade do tipo comercial, Galpão |
| <b>Localização</b> | Rua Macapá, Quadra 09. Lote 31, Loteamento parque dos carajás, Canaã dos Carajás-PA |

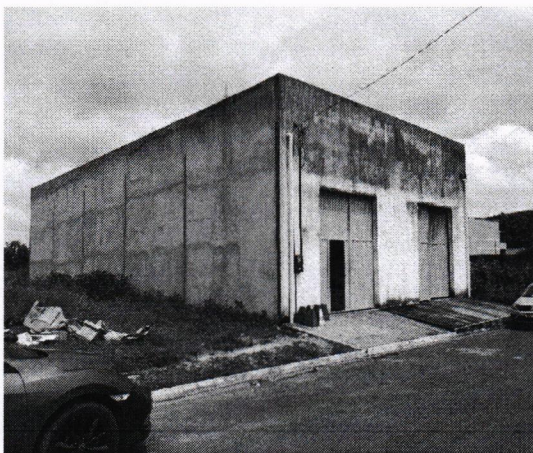
**Foto 1 – Fachada**

**Foto 2 – Fachada**

O imóvel apresenta pintura externa com algumas manchas, ocasionadas provavelmente por desgastes naturais ambientais, sendo a fachada pintada e as demais paredes de alvenaria em seu entorno rebocado com argamassa convencional. A calçada principal apresenta bom estado.

O portão principal é metálico e sua abertura é do tipo de correr contendo também anexado em si um portão menor, sendo estas as únicas entradas para o galpão, o mesmo apresenta pintura anticorrosiva em bom estado.

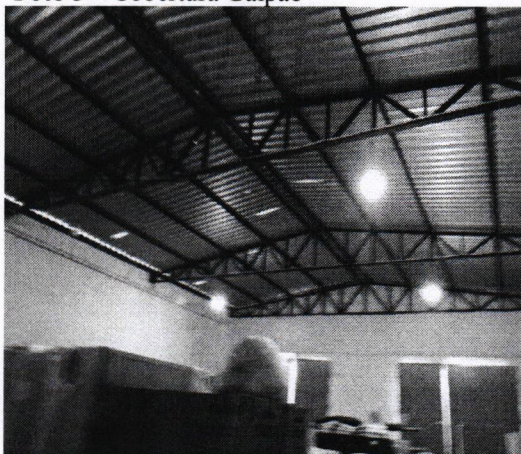
A estrutura da cobertura é metálica e composta por treliças metálicas e caibros de metal que servem como apoio para as telhas, sendo as mesmas metálicas do tipo trapezoidal. Telhas da cobertura apresentam boa qualidade e não apresentam problemas estruturais, e quanto às vedações laterais, não apresentam vazamentos atendendo, portanto as necessidades.

Foto 3 – Cobertura Galpão

Foto 4 – Cobertura Galpão

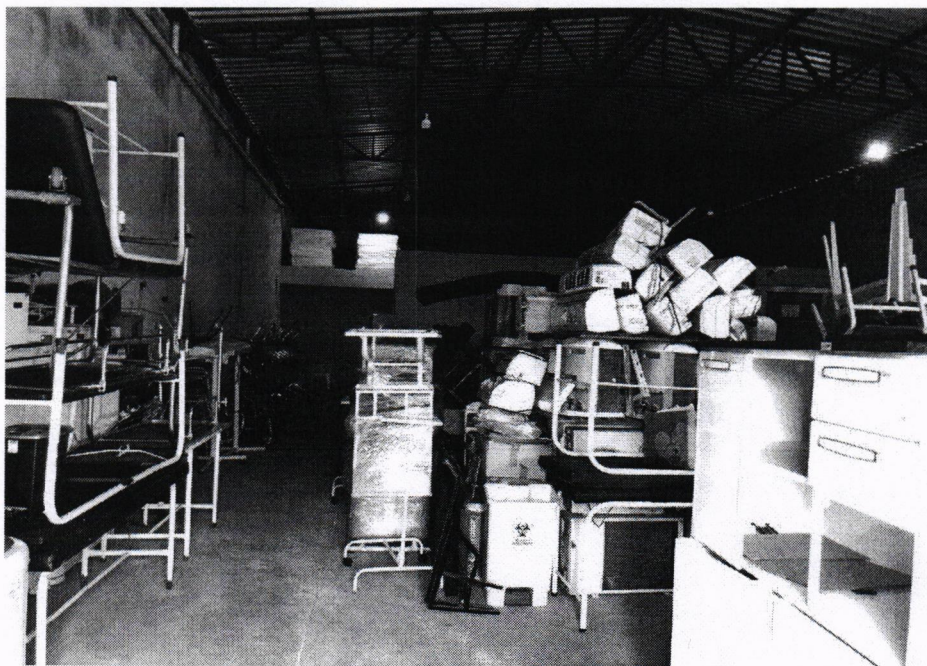
O primeiro compartimento do imóvel e sendo o de maior área, apresenta amplo espaço sendo vão livre com piso de concreto. As paredes em seu entorno apresentam algumas manchas de infiltrações, provavelmente ocasionadas por fatores externos derivada da percolação da água vindo da fundação e área externa.

Parte elétrica funcionando adequadamente, com pontos de luz ao longo da área em perfeito estado. Algumas tomadas apresentam problemas em sua estrutura, seja sem o espelho (proteção) ou até mesmo desencaixada da estrutura.

Foto 5 – Saguão do Galpão

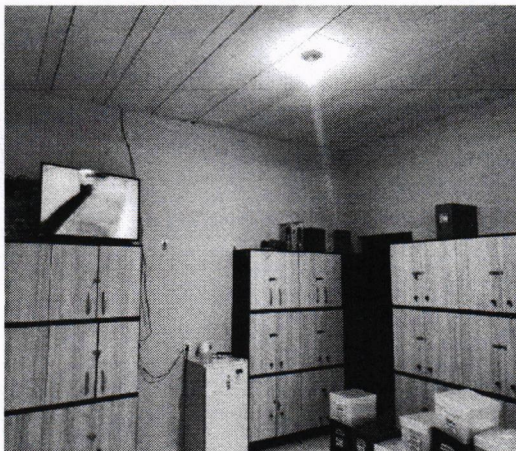
O galpão conta com espaço interior de 1 depósito de arquivos, 1 (um) banheiro, 2 (duas) salas administrativas e 1 (uma) sala maior na entrada. A entrada possui porta em esquadria de vidro temperado 8mm com abertura do tipo de correr, e uma das salas também possui porta em esquadria de vidro 8mm e ainda janela em esquadria de vidro 6mm, a ultima sala possui porta em esquadria de madeira, todas as esquadrias possuem trincos, fechaduras, maçanetas, dobradiças e trilhos em bom estado. Todo este espaço possui laje, onde a mesma apresenta bom estado.

Foto 6 – Sala

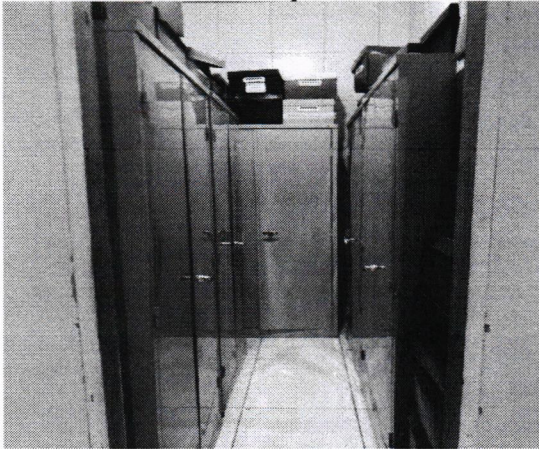
Foto 8 – Sala de arquivos

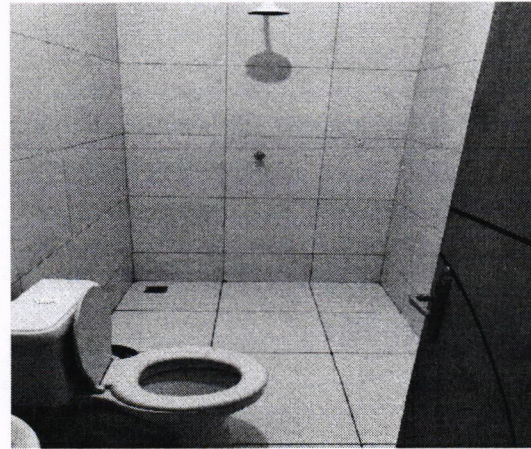
A cozinha apresenta pia com bancada, torneira e todos os componentes em bom estado, o local possui banheiro também com louças sanitárias funcionando adequadamente.

Foto 9 – Banheiro
