Interessado: Município de Óbidos

Assunto: Reconhecimento

Formulário de Informações do Desastre - FIDE

COBRADE	Denominação(Tipo ou Subtipo)
12200	Enxurradas

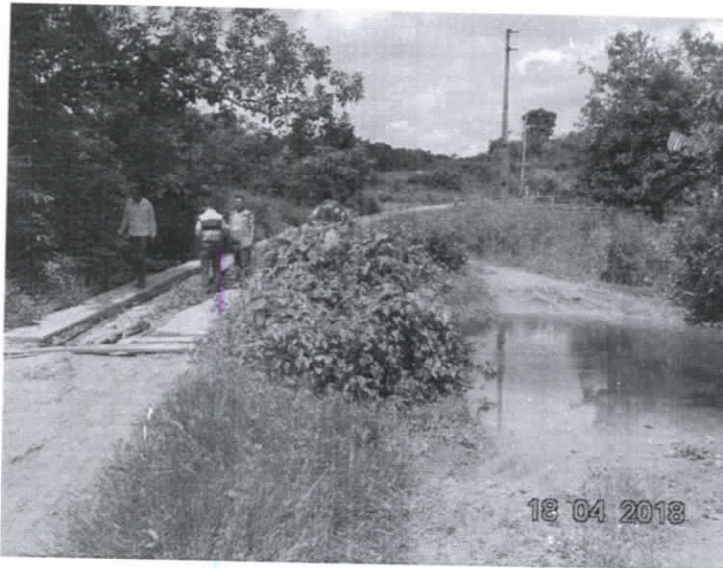
Ponte do Centrinho gps S1°52'6.3"W55°19'46.8" – Foto 13

Ponte do centrinho feita em tora de madeira cortada ao meio, sem base de sustentação com sua estrutura parcialmente comprometida (centro). Sendo utilizado desvio para trafegabilidade.

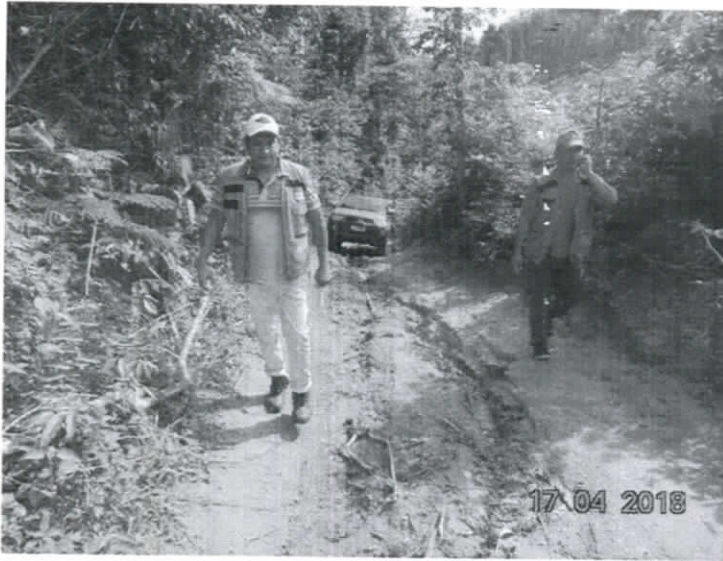
Ramal das Varas, apresenta erosão ao centro na vicinal devido as fortes enxurradas deixando-a intrafegável isolando as comunidades Irmãos Unidos, Fé em Deus e Ramal das Varas

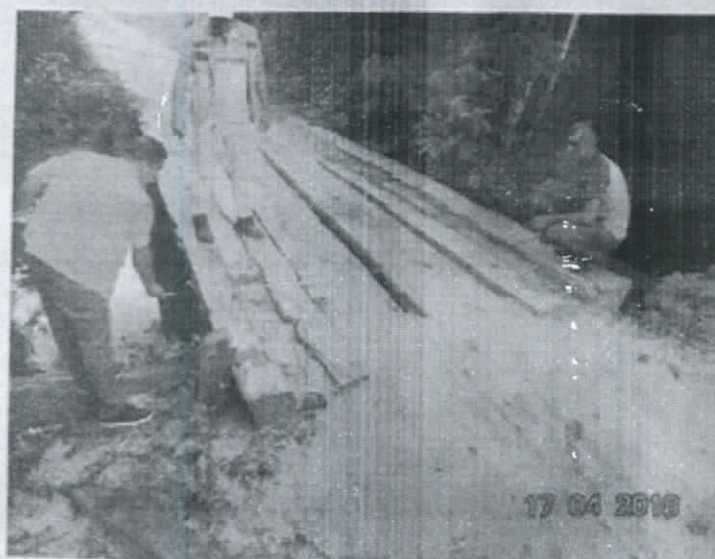
Ponte Pedra Branca, feita em toras de madeiras cortadas ao meio, não possui sustentação apresentando insegurança para sua travessia e as cabeceiras estão sendo assoreadas pelas enxurradas que deságuam no igarapé. Meta restabelecimento de trafegabilidade.

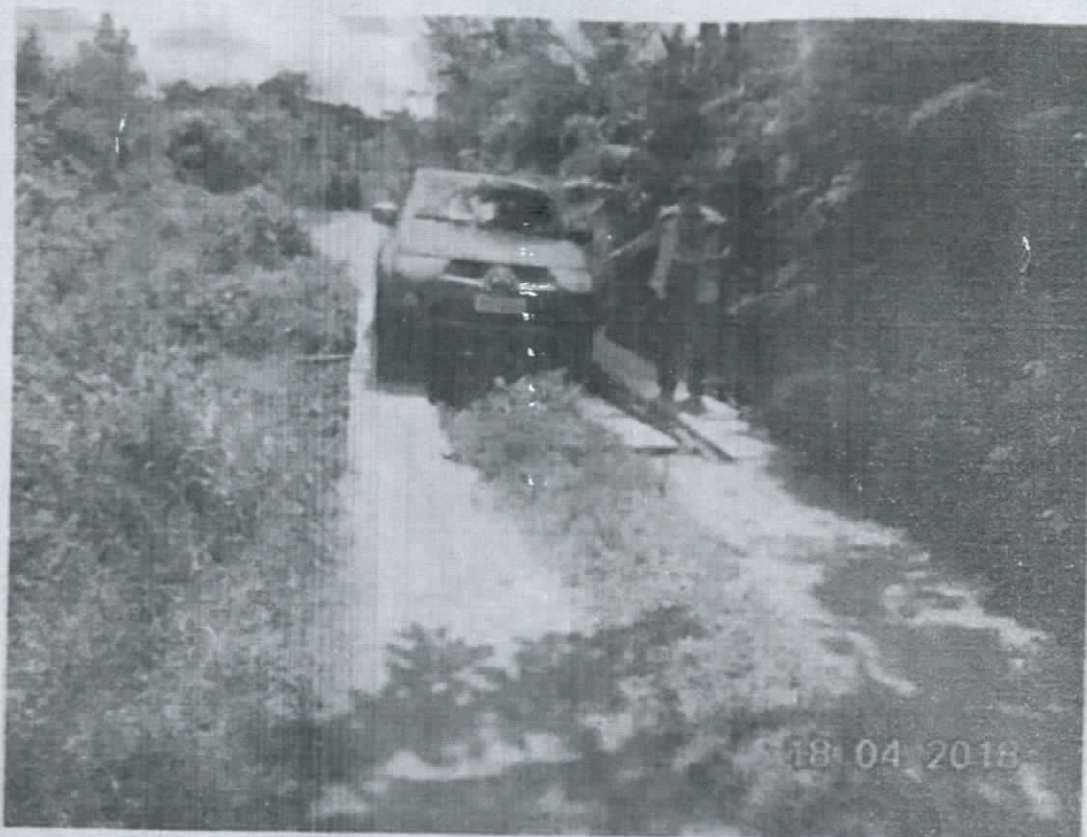
Ponte da Serrinha, feita em toras de madeiras cortadas ao meio, não apresenta sustentação em sua base, oferecendo risco em sua travessia. Meta recuperação para restabelecimento da trafegabilidade.
